UNIVERSIDADE FEDERAL DO TOCANTINS
CAMPUS DE PALMAS
CURSO DE GRADUAÇÃO EM ENGENHARIA CIVIL

**DIAGNÓSTICO DE MANIFESTAÇÕES PATOLÓGICAS EM ALVENARIA
ESTRUTURAL. ESTUDO DE CASO NA CIDADE DE PALMAS/TO**

Monografia apresentada à UFT – Universidade Federal do Tocantins – Campus Universitário de Palmas para obtenção do título de Bacharel em Engenharia Civil, sob orientação da Profª Dra Indara Soto Izquierdo.

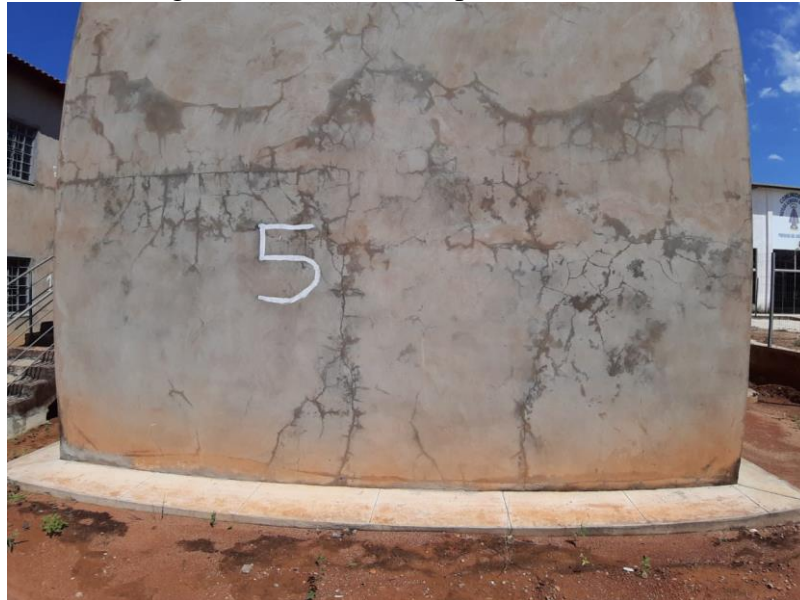
Figura 19 – Fissuras Mapeadas/Fachadas

que 44,4% das fissuras mapeadas surgiram nas fachadas com orientação leste, 44,4% nas fachadas oeste e, aproximadamente, 11,2% na fachada com orientação sul. A Figura 19 certifica a presença de fissuras mapeadas.

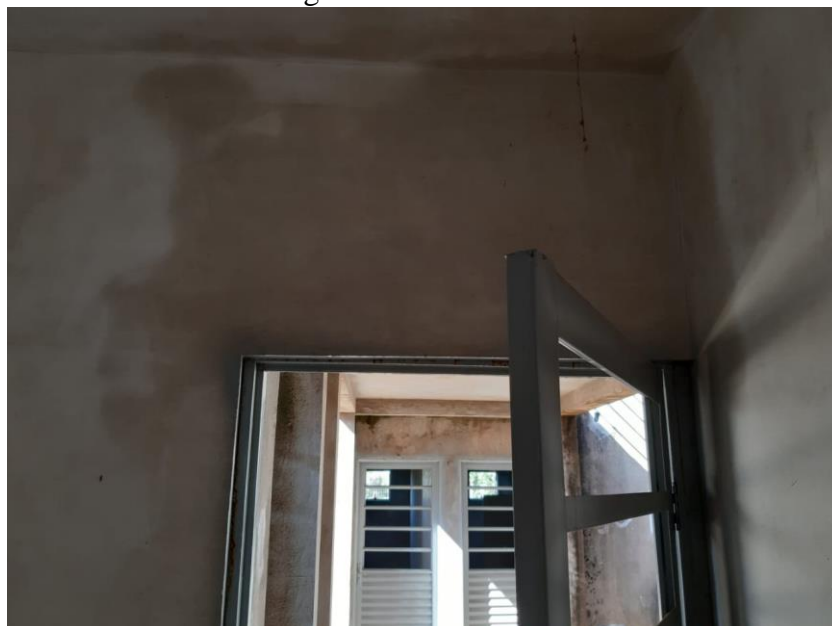
Figura 20 – Causa “A”

A causa “A” é classificada como oriunda da etapa de projetos. A movimentação higroscópica nos arredores das aberturas das esquadrias deve-se basicamente às infiltrações de água da chuva através das soleiras ou da interface esquadria/alvenaria. Vale destacar que no caso em estudo a patologia em decorrência da causa “A” aconteceu, exclusivamente, nas portas que davam abertura para o ambiente externo, como é visível na Figura 20. É interessante evidenciar que o projeto estrutural trouxe especificações com relação à utilização de vergas e contravergas nas esquadrias, ou seja, nessa questão o projeto está concordando com as especificações técnicas.

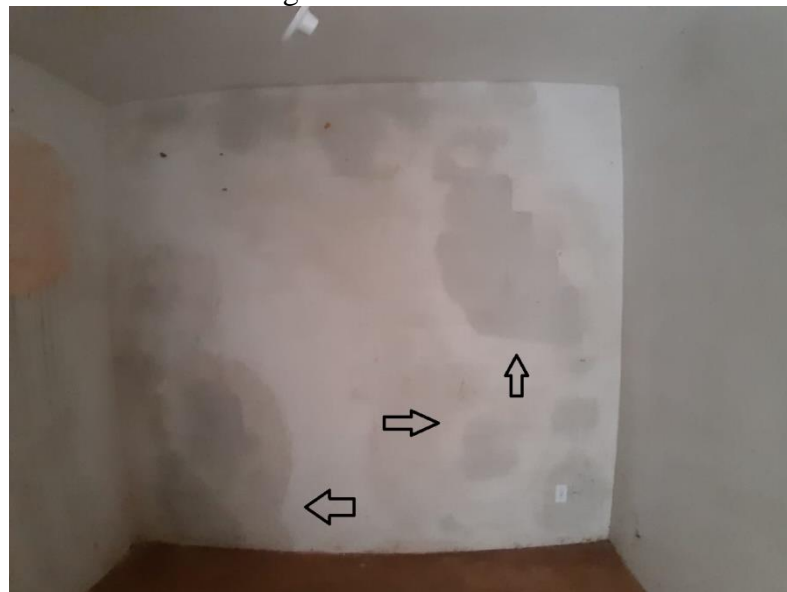
Figura 21 – Causa “B”

Enfim, como a abertura de ar-condicionado não estava prevista no projeto arquitetônico, mas estava prevista no projeto estrutural (incompatibilidade de projetos), acredita-se que as infiltrações por essas fendas são em decorrência de erros de execução. Mas também, imagina-se que as infiltrações de água por meio das paredes externas são consequências de erros na etapa de projeto, já que, faltaram especificações claras no projeto. Nas Figuras 21 e 22 é possível ver manchas de umidade nas paredes internas dos empreendimentos.

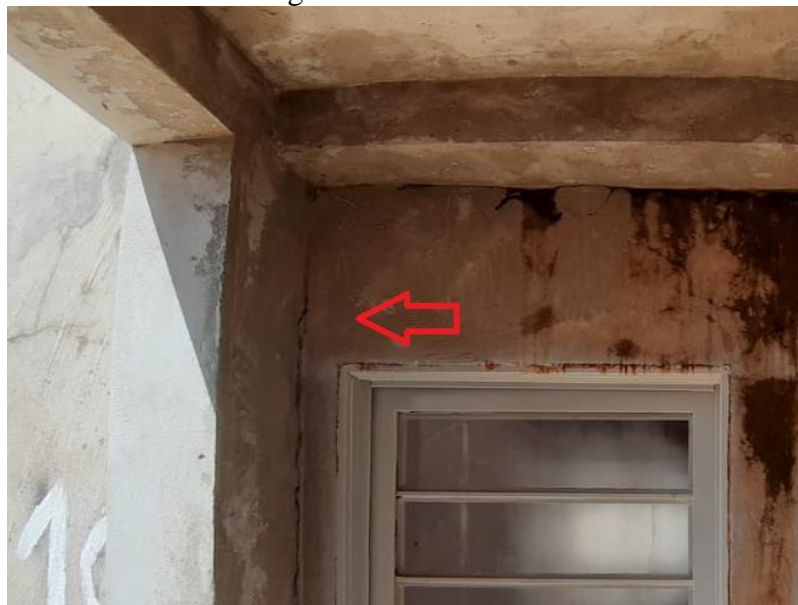
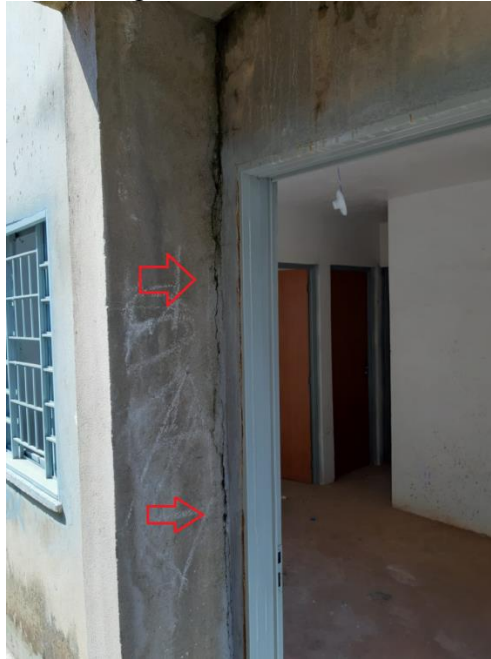
Durante o processo de anamnese foi possível dialogar com o engenheiro municipal Jesaias Barbosa de Sousa. Ele relatou que por falha de projeto não existia juntas de dilatação na interface de encontro das plataformas/patamares de escadas e a estrutura de alvenaria estrutural. As plataformas de circulação e as escadas são estrutura de concreto armada, assim, devido o concreto armado e do bloco de concreto estrutural trabalharem de forma diferentes pode-se estimar uma falta de harmonia entre a deformação dos patamares das escadarias e a estrutura de alvenaria estrutural. A causa “D” desencadeou duas patologias: fissuras (verticais e horizontais) e manchas de umidade. As Figuras 23 e 24 demonstram esse cenário.

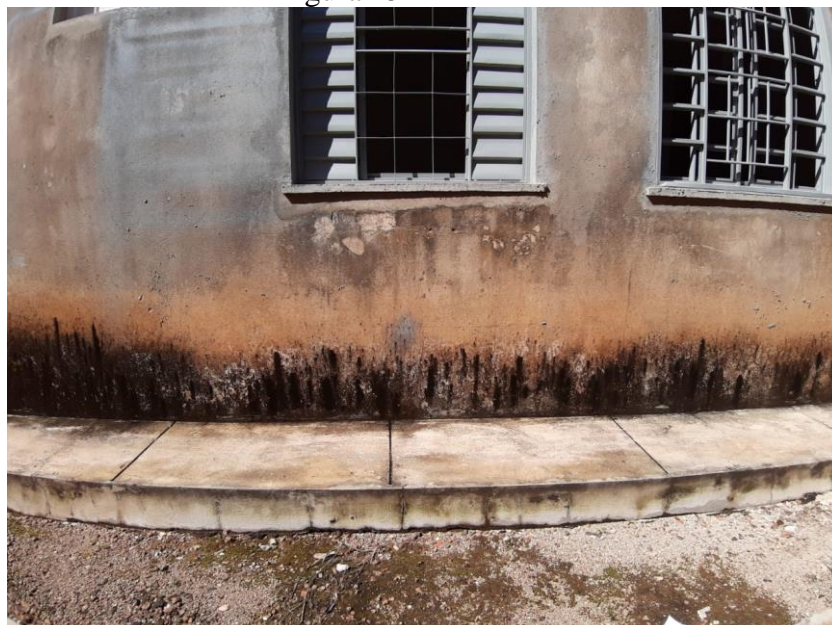
Figura 25 – Causa “E”

O bolor está presente em todas as fachadas dos cinco blocos que compõe o conjunto habitacional (Figura 25). Assim, essa perspectiva expõe a falta de impermeabilização da fundação (vigas baldrames), ou seja, está ocorrendo à ascensão de água do solo para a estrutura de blocos.

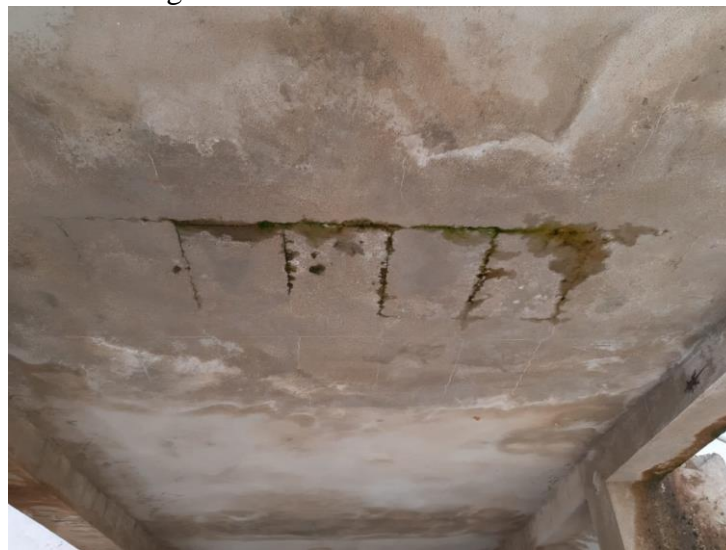
Figura 26 – Corrosão das armaduras

Ademais, notou-se que as partes inferiores de quatro plataformas de acesso aos apartamentos superiores apresentavam uma configuração indicativa de corrosão de suas armaduras. Essa situação deve ter sido desencadeada pelo emprego de um concreto com alto índice de vazios (concreto permeável) e, também, um concreto com cobrimento inadequado para a situação aquele estar exposto. Isso fica exemplificado na Figura 26.

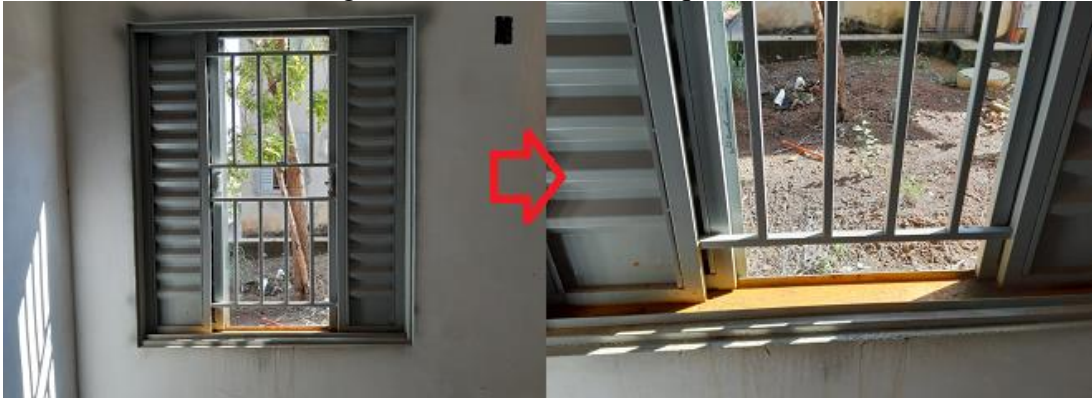
Figura 27 – Corrosão das esquadrias

O processo corrosivo das janelas e a inutilização das portas se devem por uma associação de fatores em que se destaca: a má qualidade do material/objeto e estocagem de materiais de forma incorreta, o que pode ocasionar avarias nas peças antes mesmo da sua utilização. A Figura 27 ilustra esse cenário.

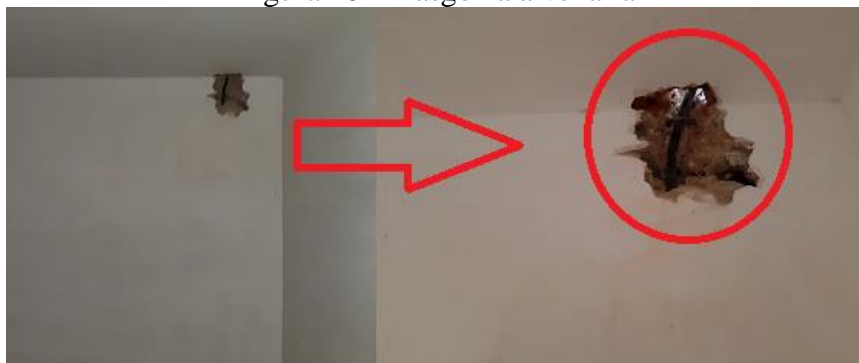
Figura 28 – Rasgo na alvenaria

As Figuras 28 e 29 são demonstrações do processo executivo adotado no conjunto habitacional. As imagens expõem os erros construtivos e a forma aleatória de como se executou rasgos nas alvenarias. Já as Figuras 30 e 31 são exemplos de como se deve desenvolver os processos construtivos da alvenaria estrutural.

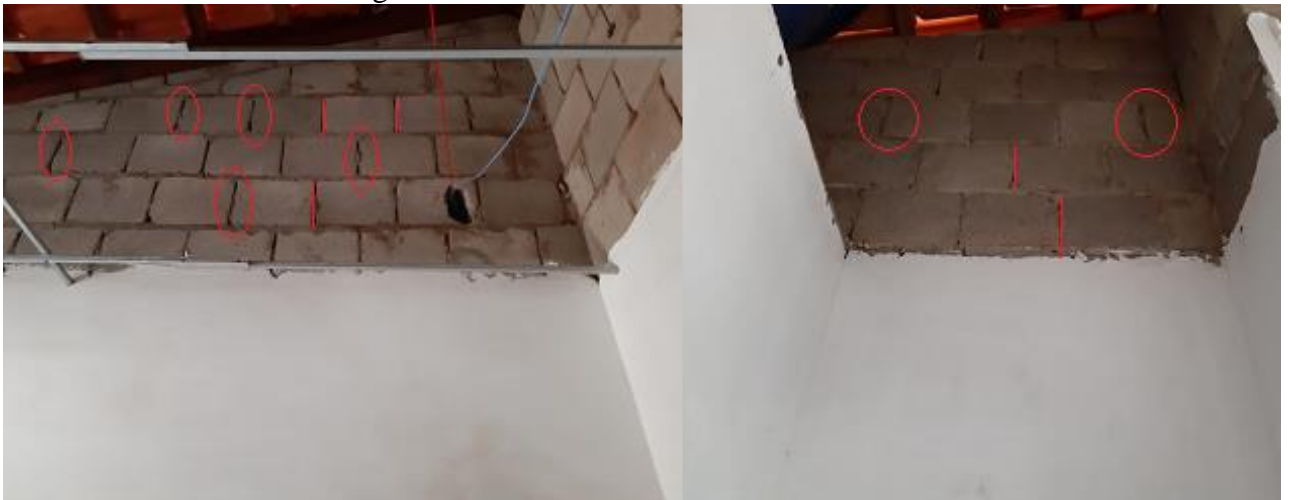
Figura 32 – Juntas verticais e horizontais

Ainda assim, no caso de mau preenchimento das juntas horizontais ocorre uma diminuição da resistência à compressão da parede. A espessura indicada para juntas horizontais é de 1 cm. Nesse quesito, o conjunto habitacional apresentou bom aspecto. A Figura 32 elucida a execução das juntas horizontais e verticais.

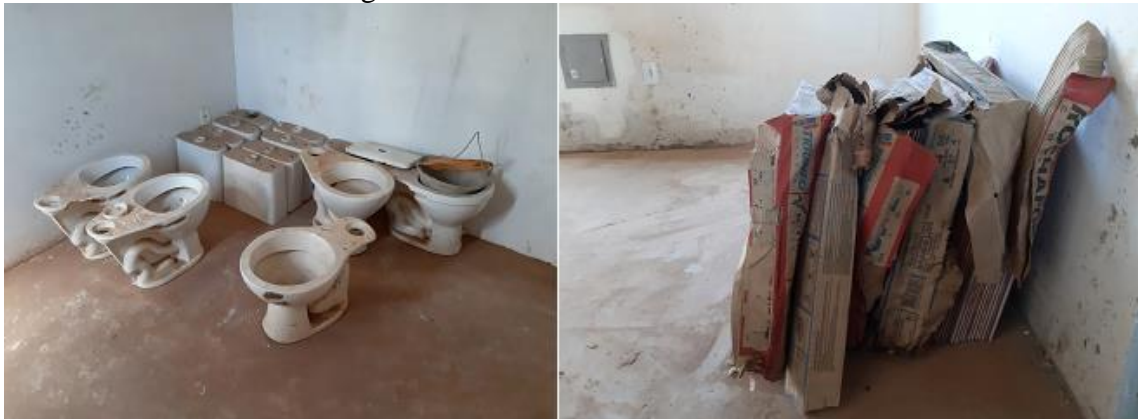
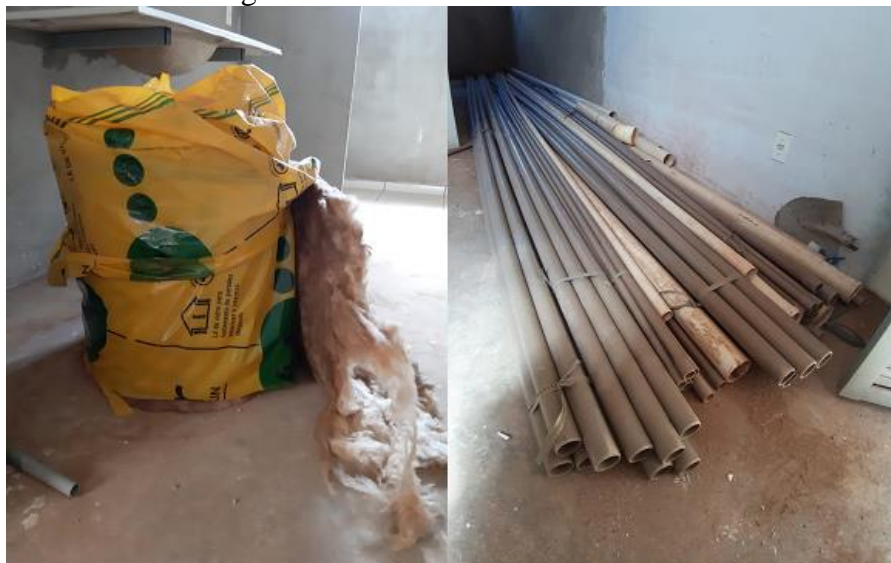
forma, era nítida a desorganização do canteiro de obras. Também, nesse caso, fica clara a falta de controle tecnológico. Nas Figuras 33 e 34 é possível conferir esse cenário. Tudo isso, corrobora com situações já descritas anteriormente: presença de blocos quebrados e esquadrias que não desempenham seu papel.

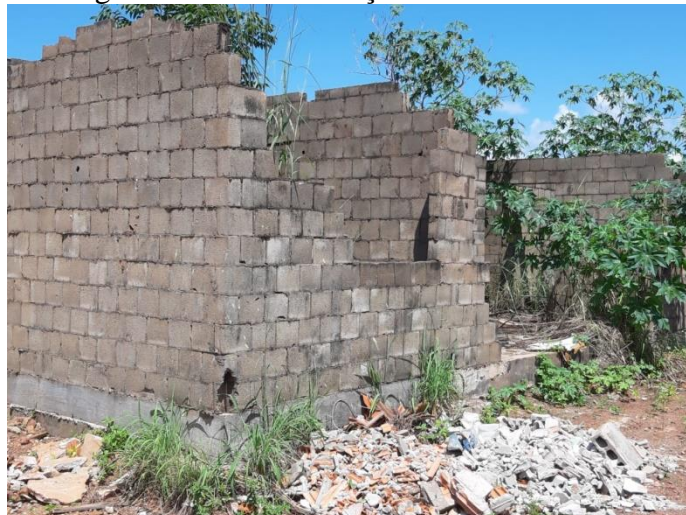
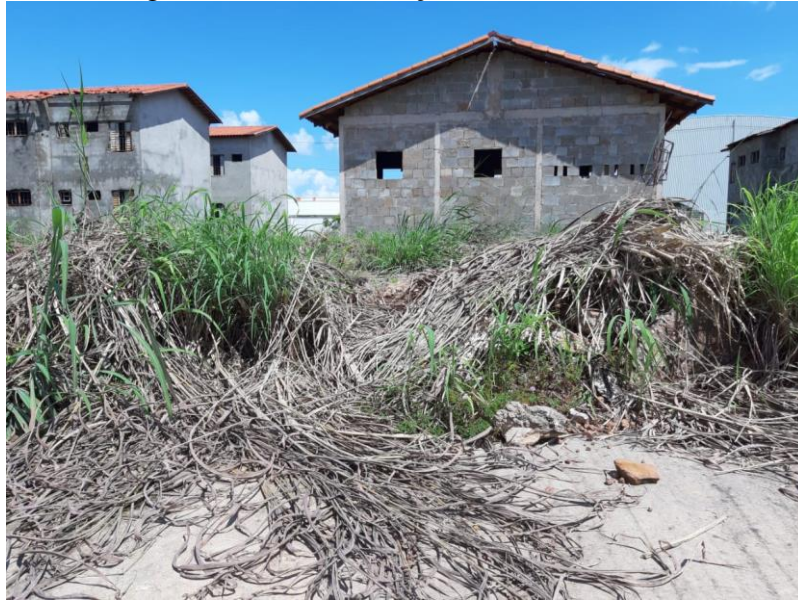
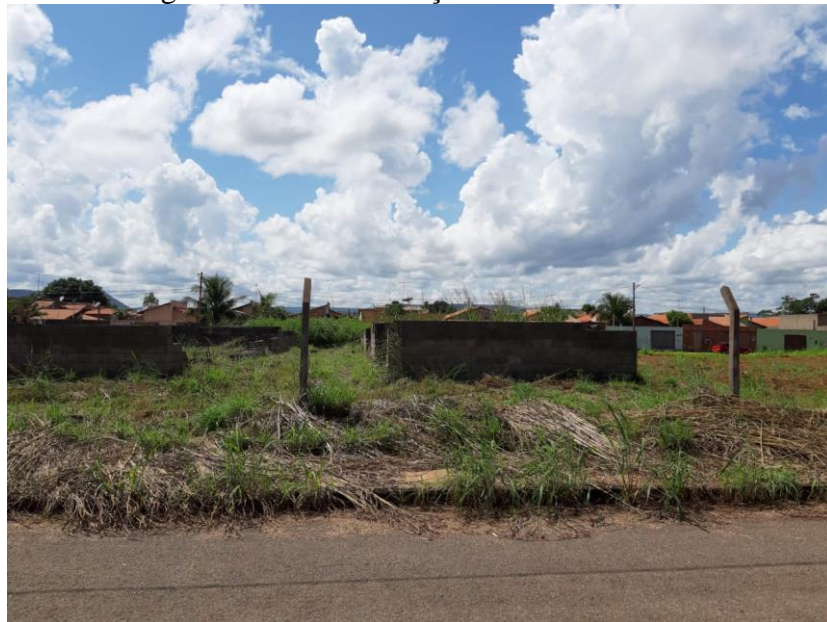
As Figuras 35, 36 e 37 exemplificam a atual situação dos conjuntos habitacionais PAC – Metas 6 e 7. Nelas é possível constatar presença de entulhos e vegetação. Também, verifica-se a vigente perspectiva de deterioração dos empreendimentos. Além disso, fica claro o pouco desenvolvimento construtivo. Tudo isso impossibilitou uma análise mais aprofundada e relevante sobre os Metas 6 e 7.
