INSPEÇÃO EM PONTES DE CONCRETO ARMADO NA CIDADE DE  
PALMAS-TO SEGUNDO AS METODOLOGIAS DNIT 010/2004 E  
GDE/UNB

Monografia apresentada ao Curso de Engenharia Civil da Universidade Federal do Tocantins (UFT) – Campus Universitário de Palmas - TO, como requisito para obtenção do título de Bacharel em Engenharia Civil.

O presente Trabalho de Conclusão de Curso teve como objetivo avaliar o estado de conservação de dez pontes de concreto armado localizadas ao longo do Córrego Brejo Comprido, inserido na região sul do município de Palmas-TO. As estruturas foram inspecionadas em ambos os sentidos de tráfego, totalizando dez passagens distintas, com características geométricas e construtivas similares. A metodologia adotada consistiu na aplicação de duas abordagens distintas de avaliação: o método GDE/UnB, que utiliza critérios quantitativos para atribuição de graus de deterioração com base em parâmetros objetivos e sistematizados; e o método DNIT 010/2004-PRO, de caráter qualitativo, baseado na atribuição de notas representativas do estado de conservação dos elementos estruturais. As inspeções foram visuais e abrangeram os principais componentes das pontes: infraestrutura, mesoestrutur

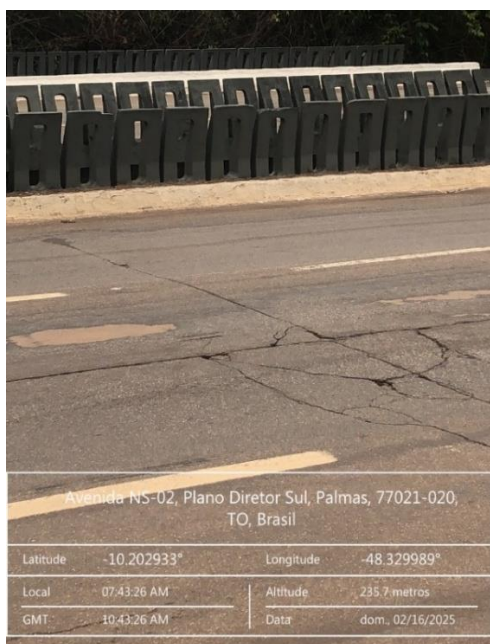
Figura 14 - Desgaste superficial

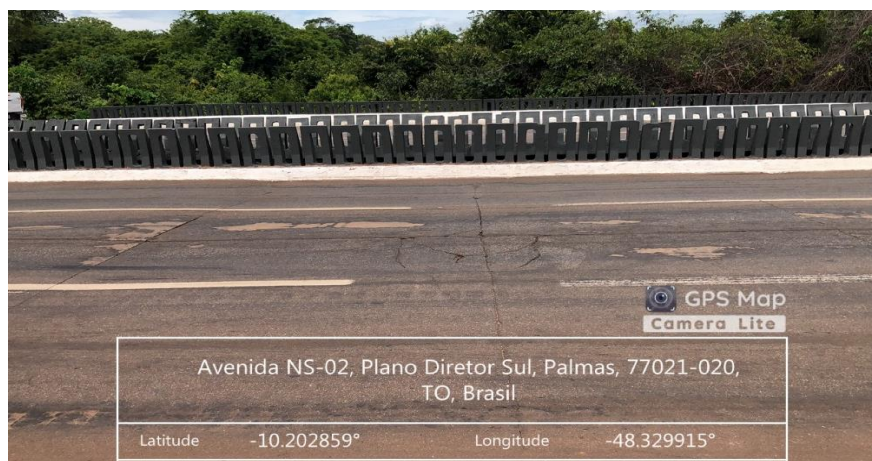
Figura 16 - Desgaste superficial

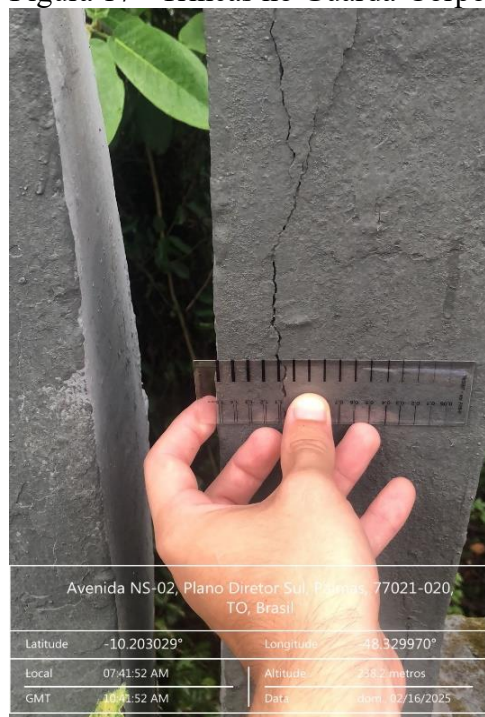
Quanto aos dispositivos de segurança, foi identificado dano por impacto na extremidade inicial da barreira rígida Leste, além da ausência de transição adequada que possa atenuar eventuais colisões de veículos, o que contraria a finalidade do elemento. No Guarda-corpo de concreto armado, foram identificadas trincas acima dos valores permitidos na NBR 6118/2023 e regiões com cobertura insuficiente. Ademais, o referido dispositivo de segurança para pedestre apresenta comprimento insuficiente, sendo instalado apenas a partir de um trecho onde o talude já se mostra bastante íngreme, o que afeta a segurança daqueles que ali transitam.

Figura 17 - Trincas no Guarda-Corpo

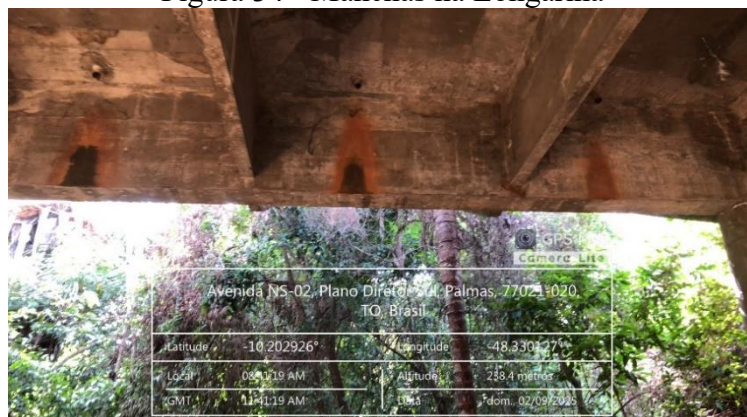
Figura 34 - Manchas na Longarina

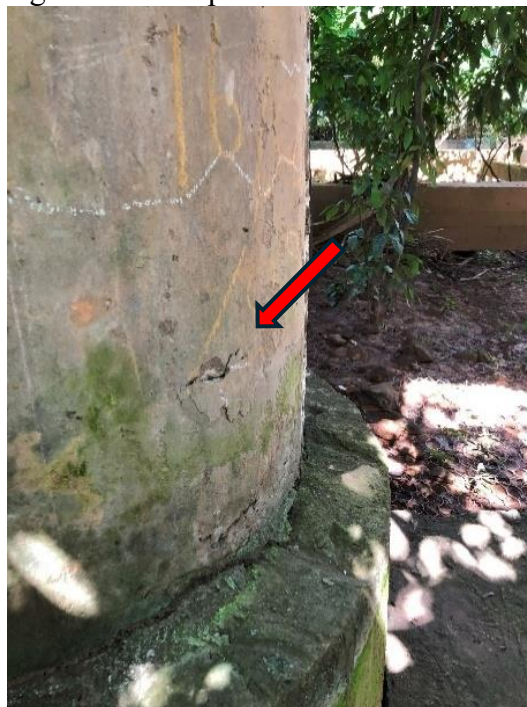
Figura 45 – Desplacimento na base do P1

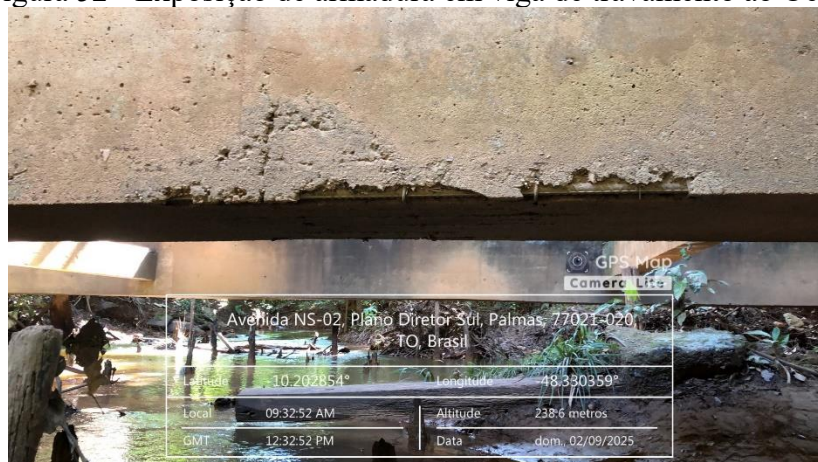
Figura 52 - Exposição de armadura em viga de travamento ao Oeste

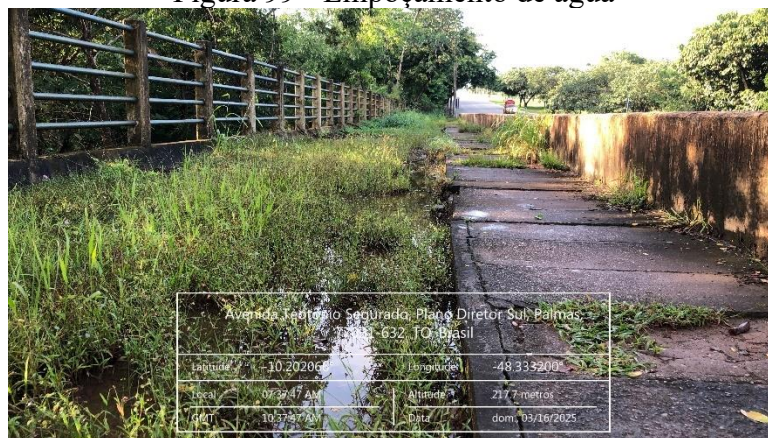
Figura 99 - Empoçamento de água

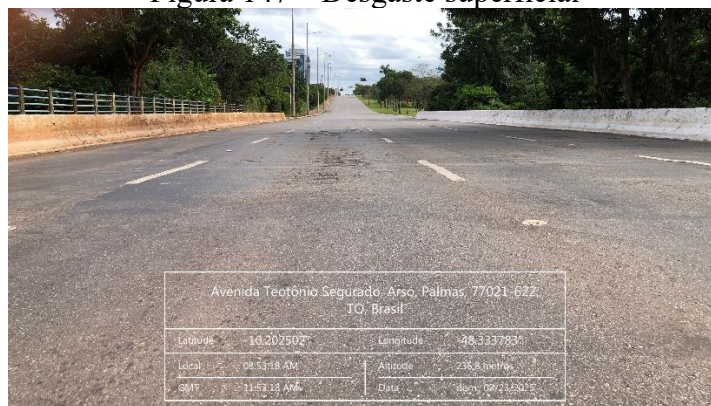
Figura 147 – Desgaste superficial

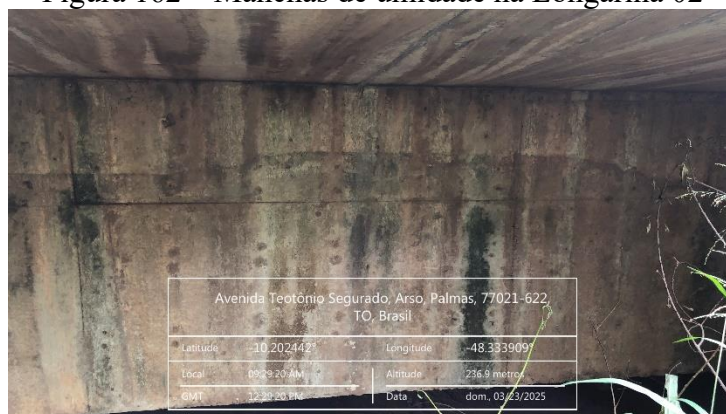
Figura 162 – Manchas de umidade na Longarina 02

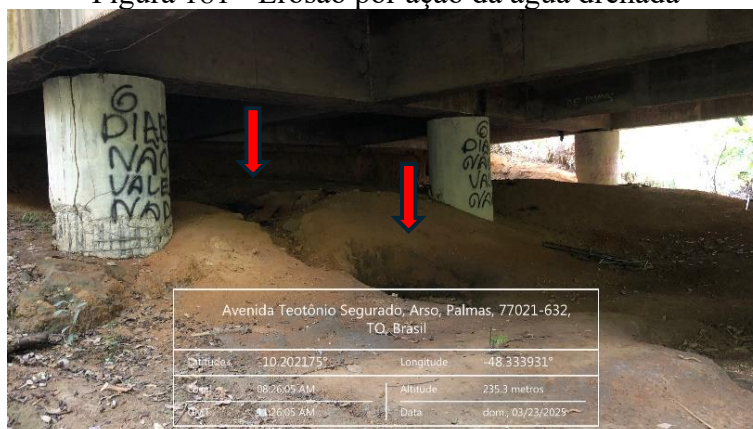
Figura 181 - Erosão por ação da água drenada

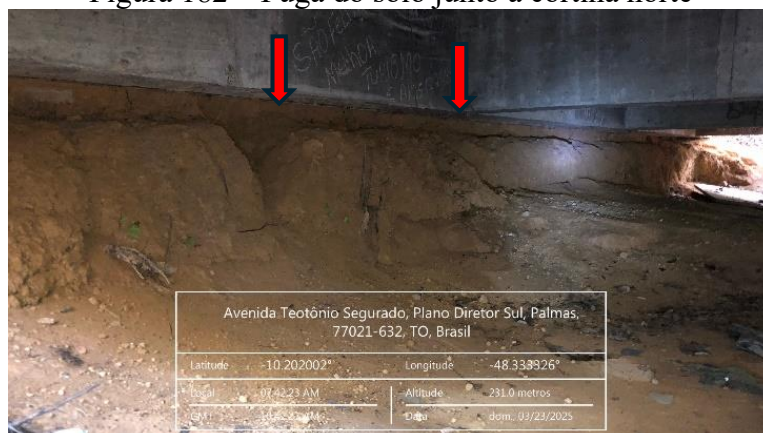
Figura 182 – Fuga do solo junto à cortina norte

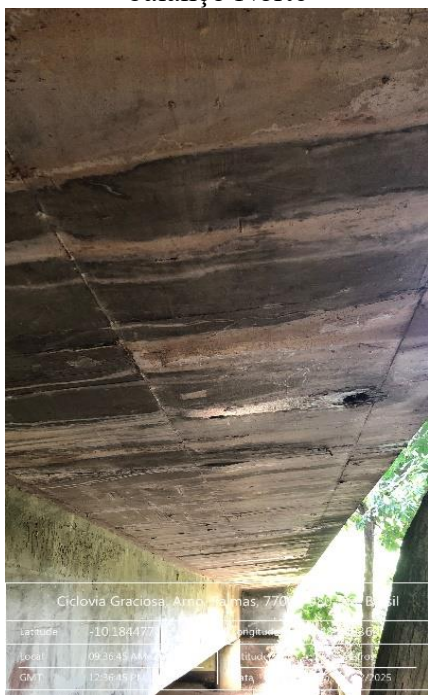
Figura 198 - Umidade ao longo do balanço Norte

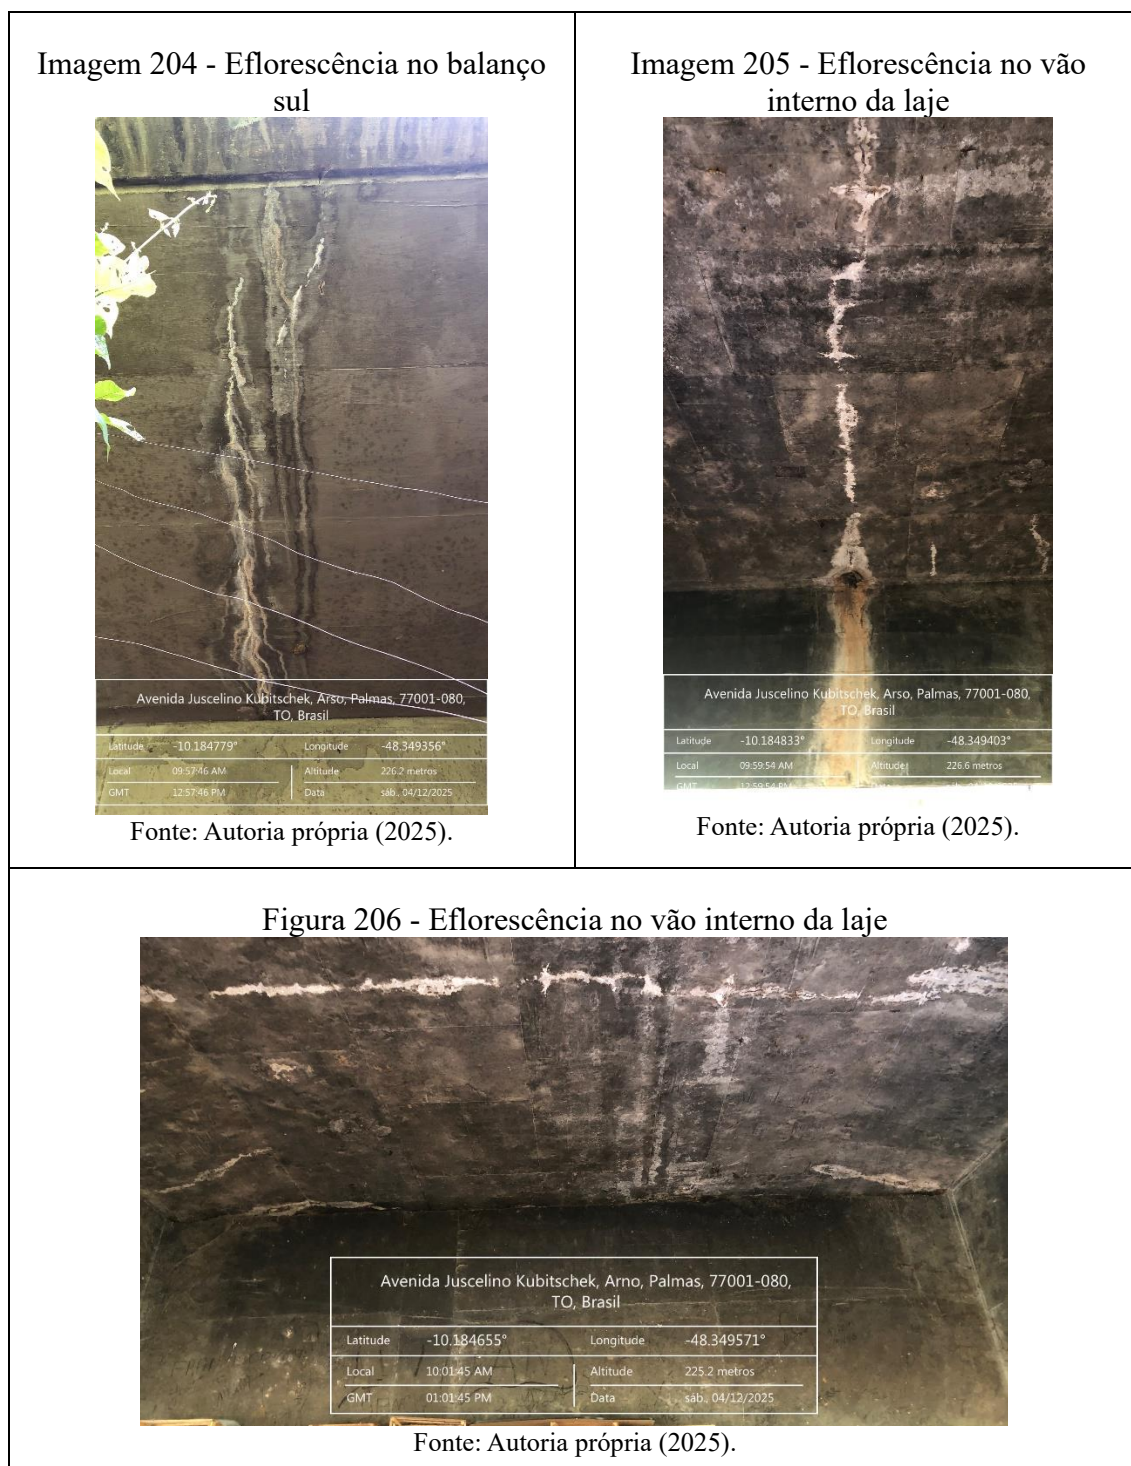
manifestações aqui relatadas. Em alguns pontos é possível notar a formação de pequenas estalactites, evidenciando perda moderada de massa do concreto e consequente aumento de porosidade, fator maléfico à durabilidade da peça.

Além do mais, foi identificado deslocamento do cobrimento de concreto em vãos internos da laje, tornando expostos pequenos comprimentos de armadura e agregados graúdos

do tipo seixo rolado. O que pode indicar má execução, má drenagem ou infiltração permanente. Como consequência, compromete a barreira física de proteção às armaduras.

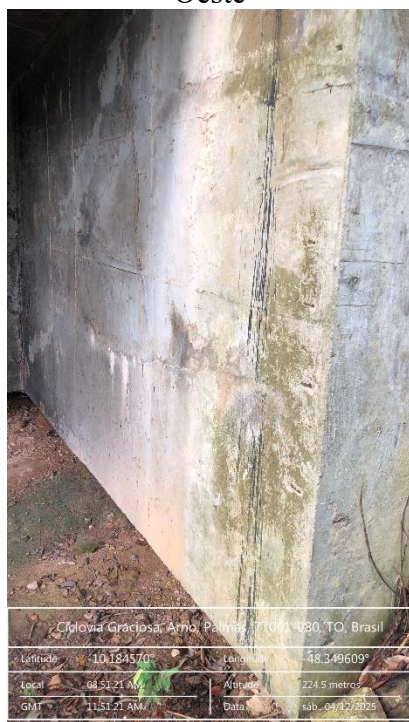
Figura 210 - Eflorescência e manchas de umidade na extremidade Norte da cortina Oeste

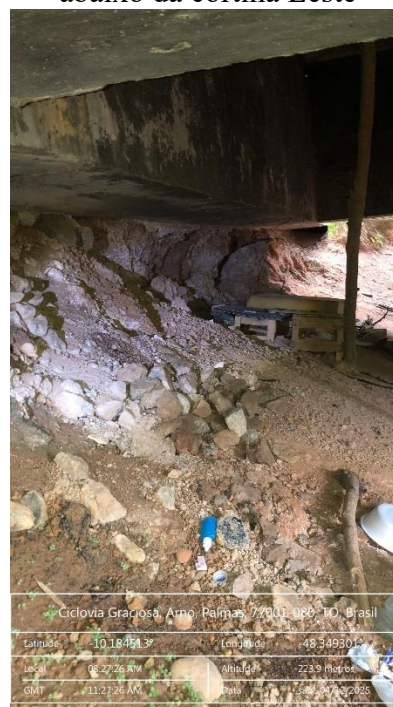
Figura 211 - Fuga do material de aterro abaixo da cortina Leste

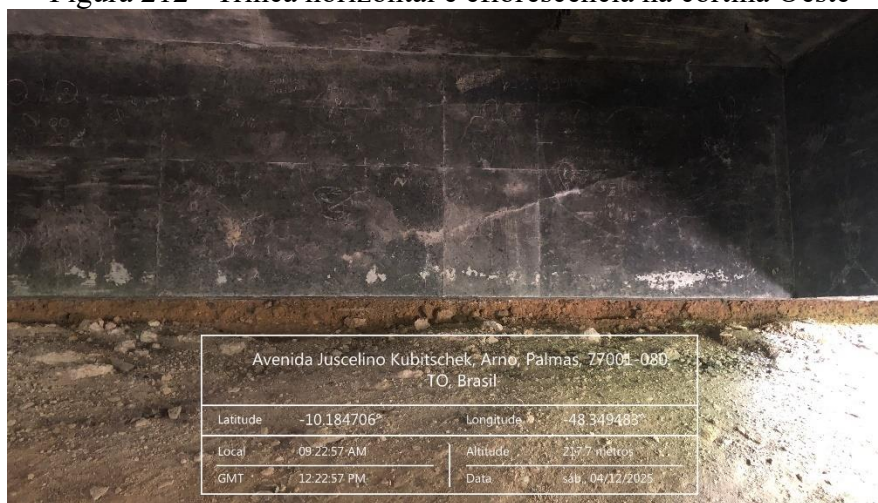
Figura 212 - Trinca horizontal e eflorescência na cortina Oeste

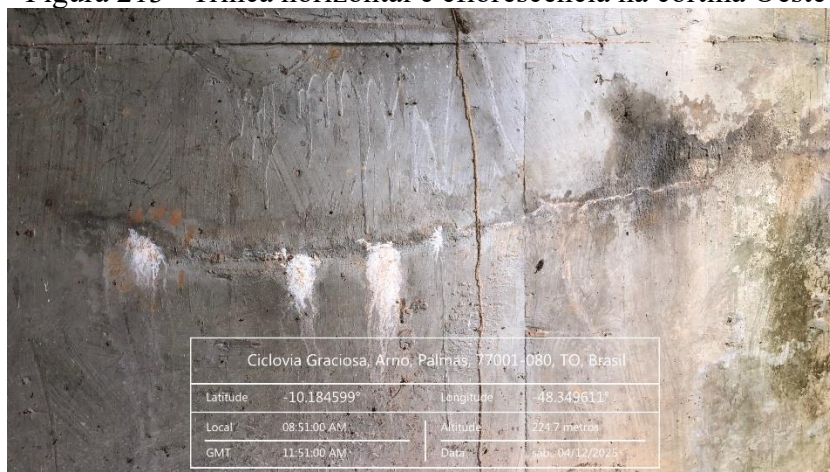
Figura 213 - Trinca horizontal e eflorescência na cortina Oeste

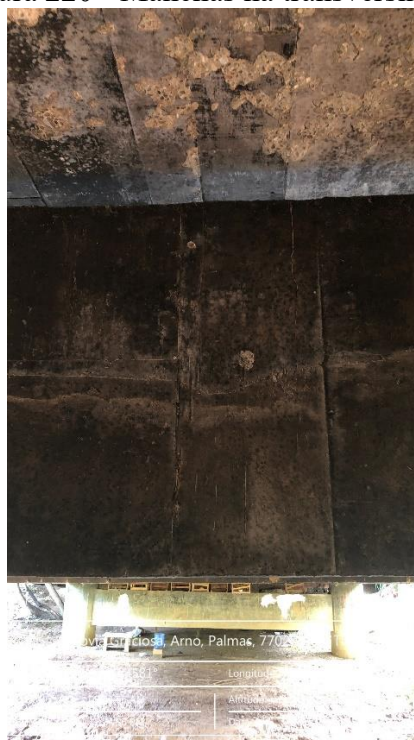
Figura 220 - Manchas na transversina 04

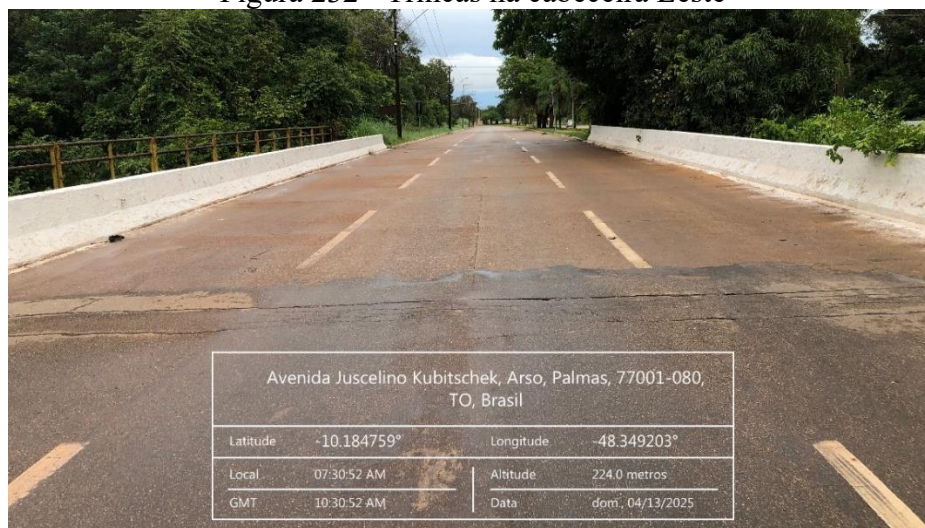
Figura 232 - Trincas na cabeceira Leste

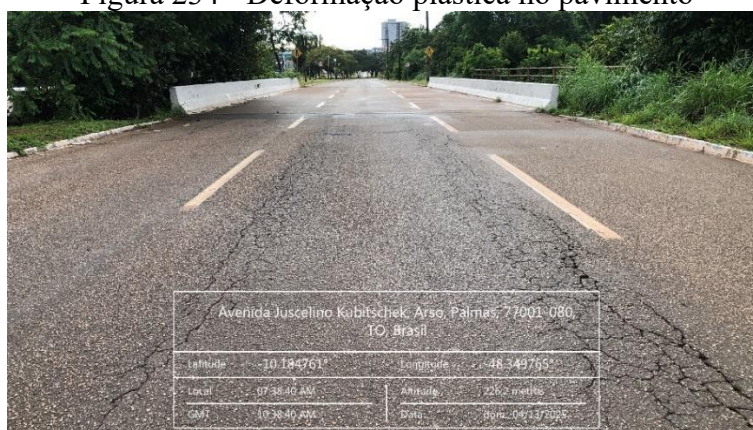
Figura 234 - Deformação plástica no pavimento

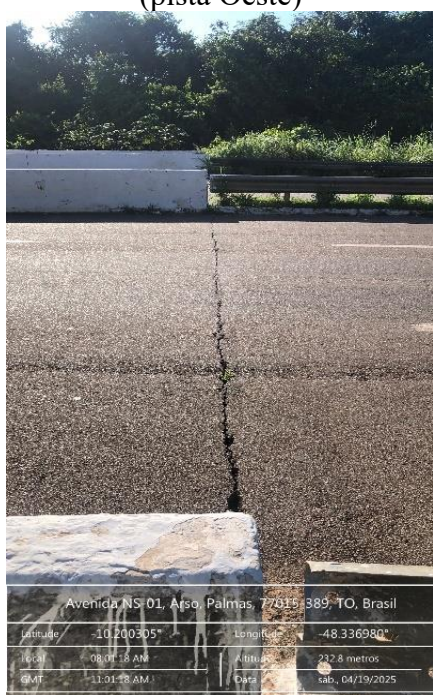
Figura 268 - Trinca na cabeceira Sul (pista Oeste)

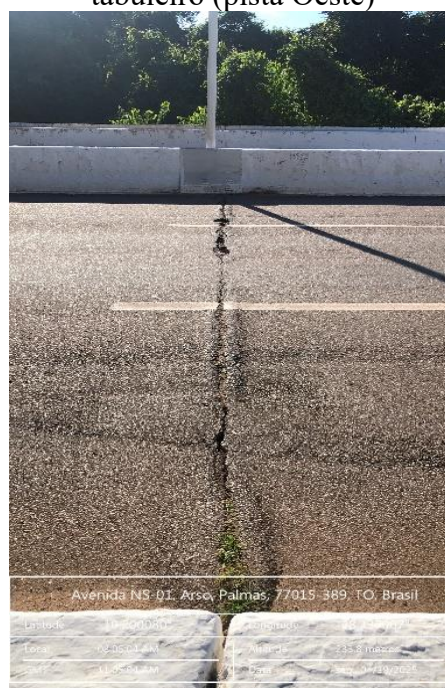
Figura 269 - Trinca no centro do tabuleiro (pista Oeste)

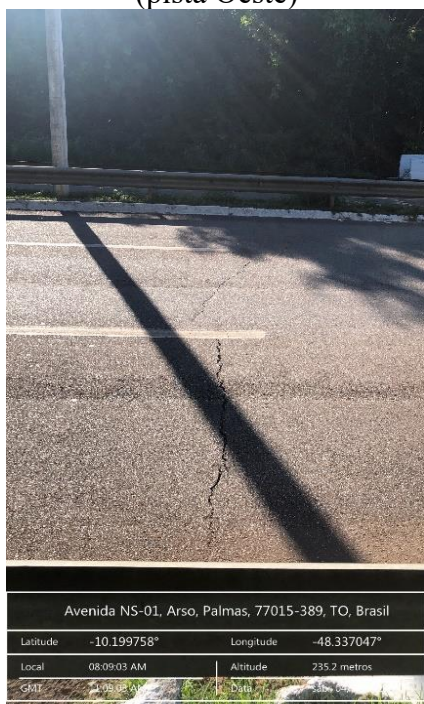
Figura 270 - Trinca na cabeceira Norte  
(pista Oeste)

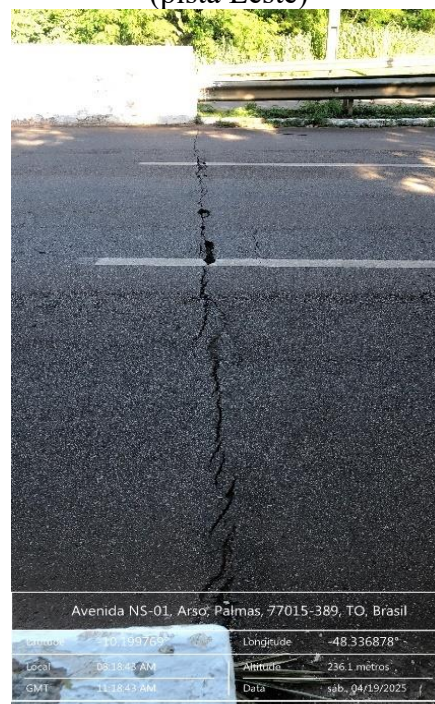
Figura 271 - Trinca na cabeceira Norte  
(pista Leste)

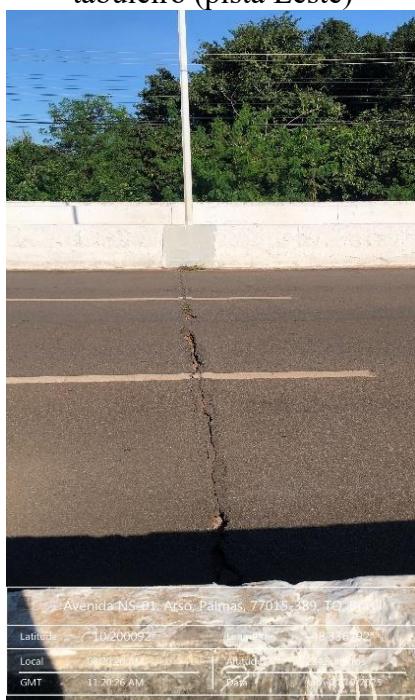
Figura 272 - Trinca no centro do  
tabuleiro (pista Leste)

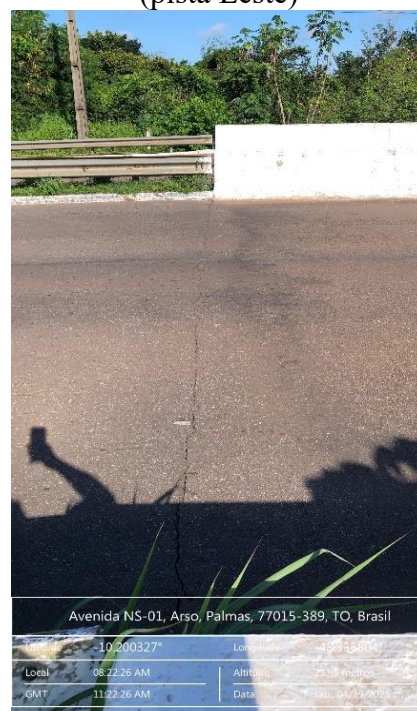
Figura 273 - Trinca na cabeceira Sul  
(pista Leste)

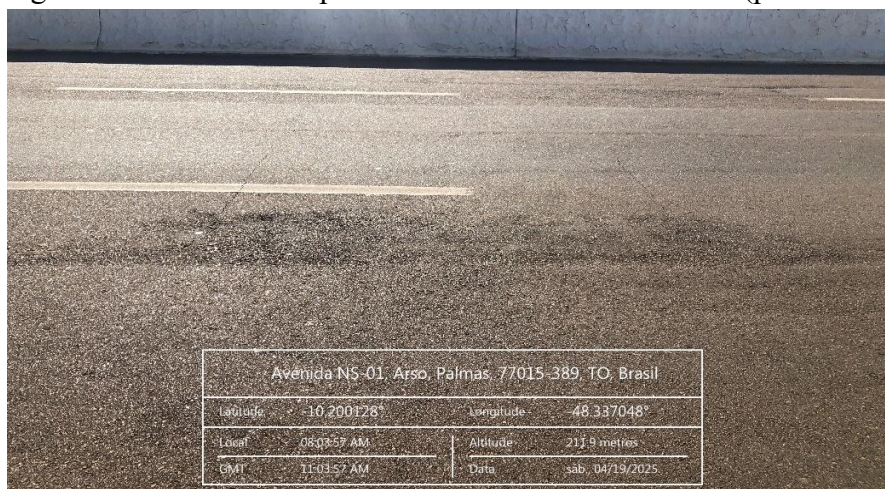
Figura 274 - Trincas em ponto intermediário do tabuleiro (pista Leste)

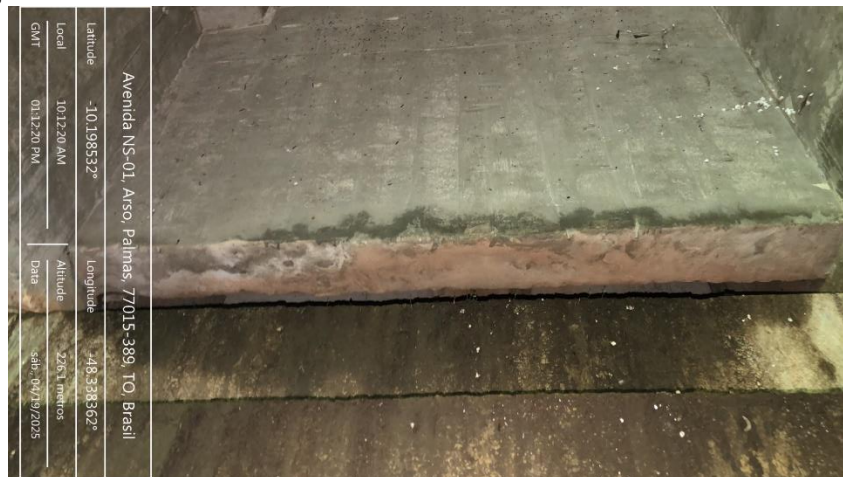
Figura 284 - Sinais de umidade e eflorescência na base da transversina 05

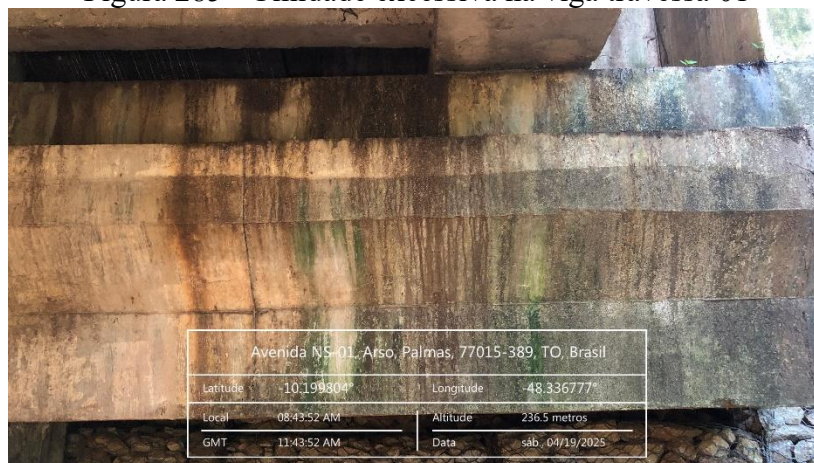
Figura 285 - Umidade excessiva na viga travessa 01

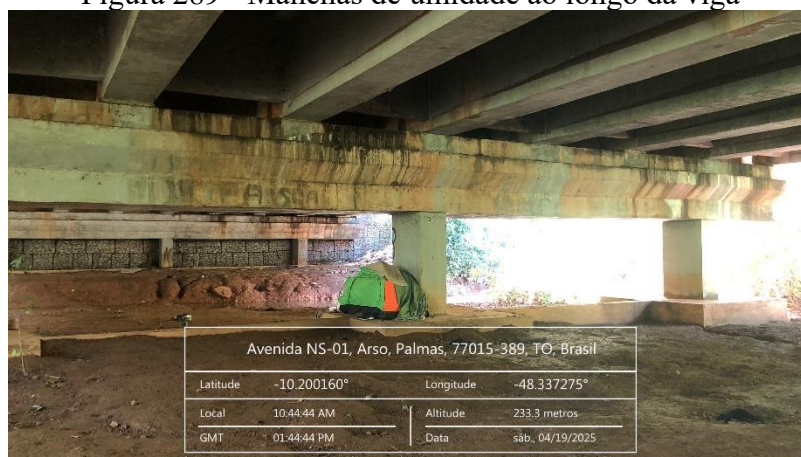
Figura 289 - Manchas de umidade ao longo da viga

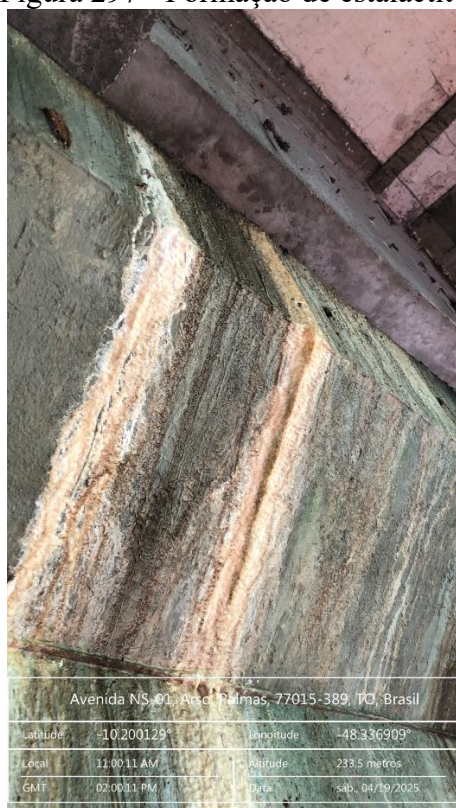
Figura 297 - Formação de estalactite

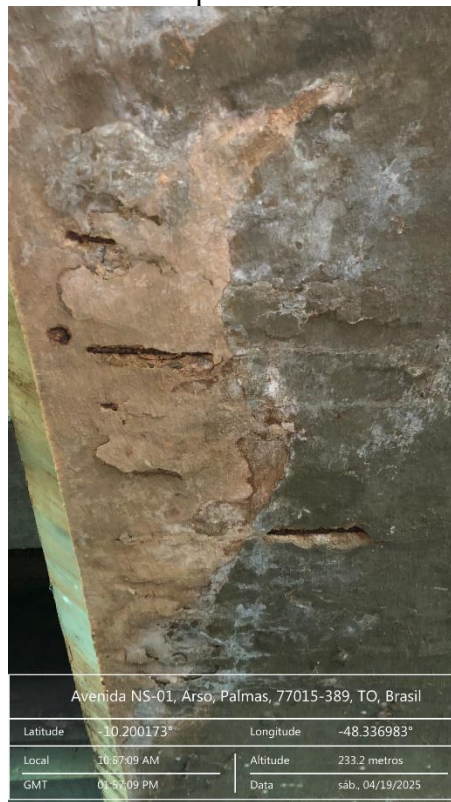
Figura 298 - Corrosão e aspecto saponáceo

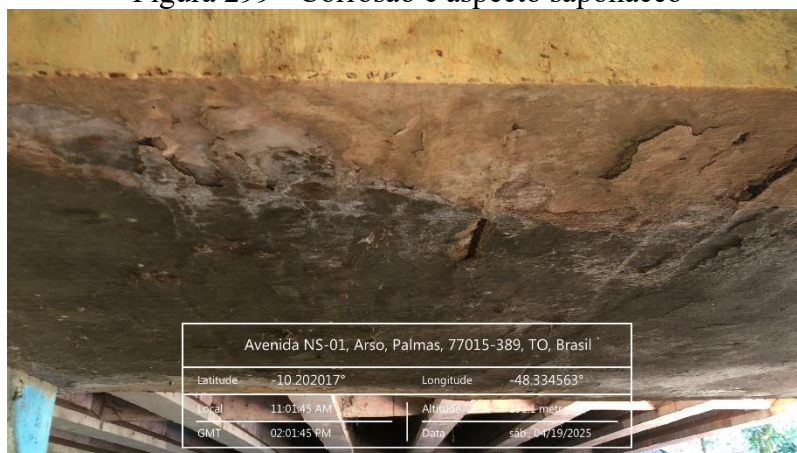
Figura 299 - Corrosão e aspecto saponáceo

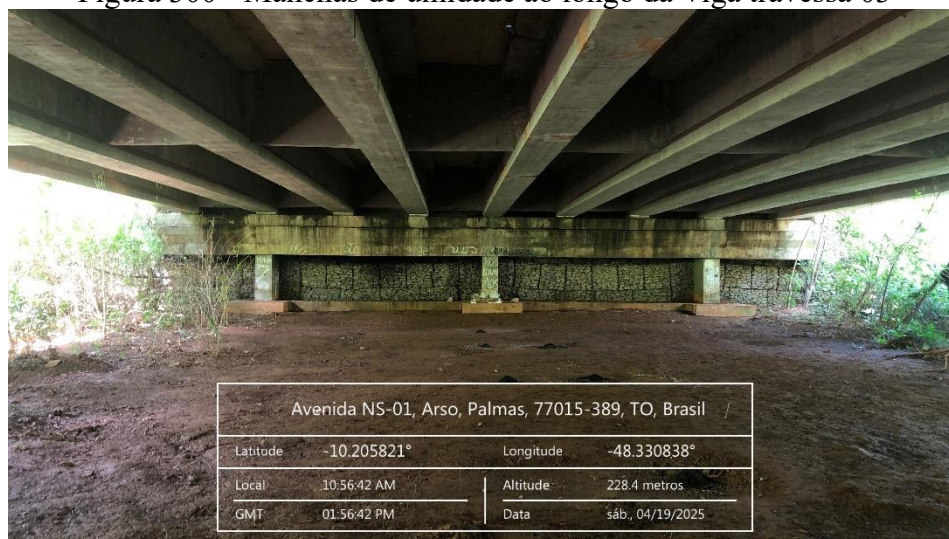
Figura 300 - Manchas de umidade ao longo da Viga travessa 03

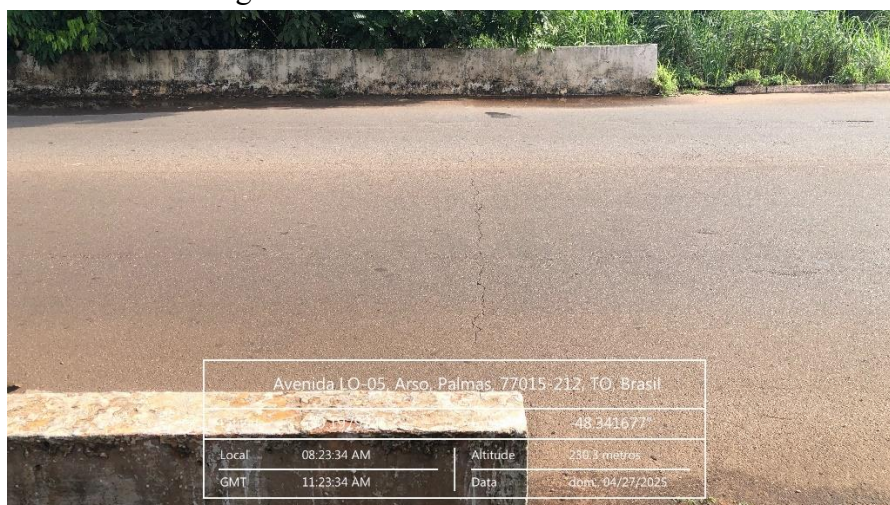
Figura 330 - Trinca na cabeceira Leste

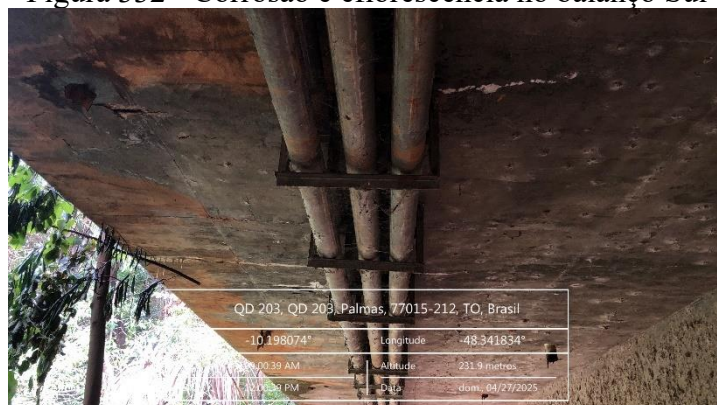
Figura 332 - Corrosão e eflorescência no balanço Sul

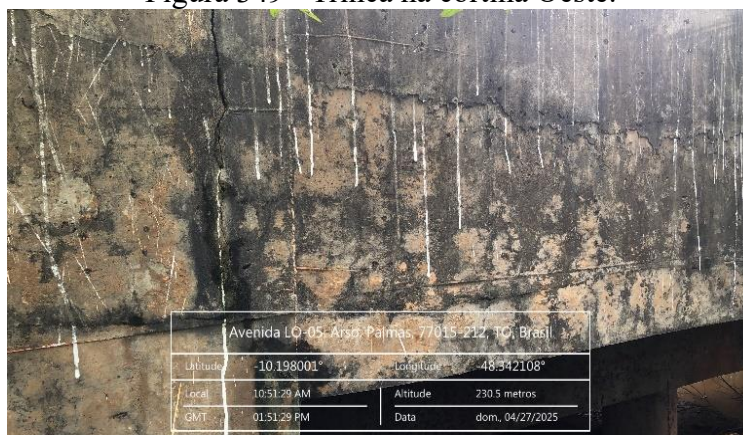
Figura 349 - Trinca na cortina Oeste.

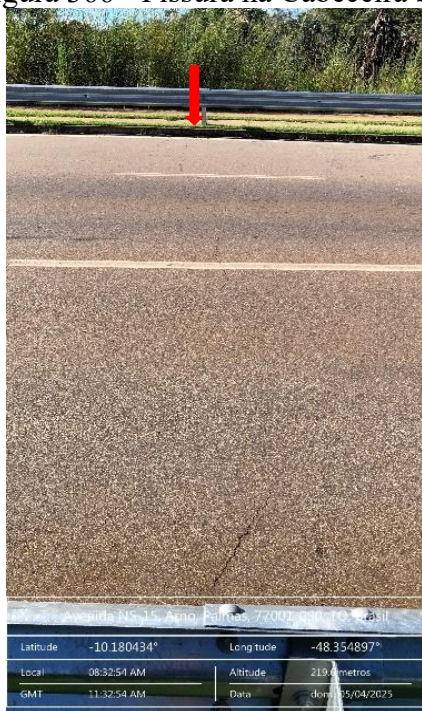
Figura 366 - Fissura na Cabeceira Sul

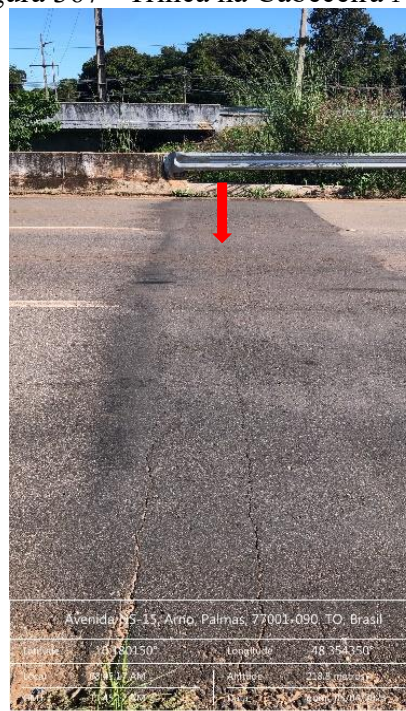
Figura 367 - Trinca na Cabeceira Norte

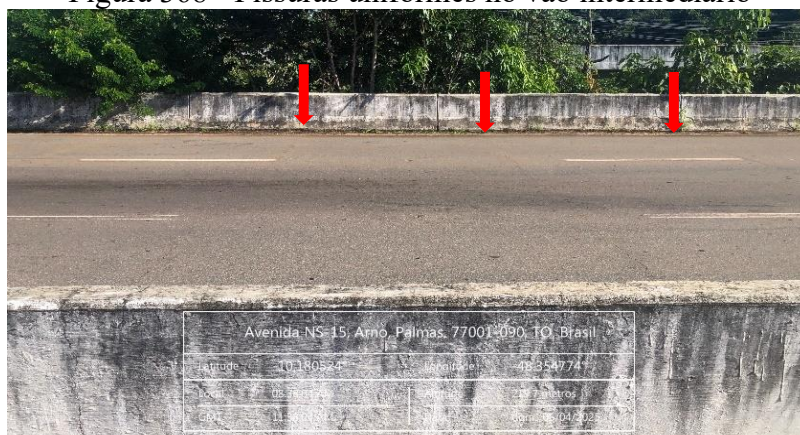
Figura 368 - Fissuras uniformes no vão intermediário

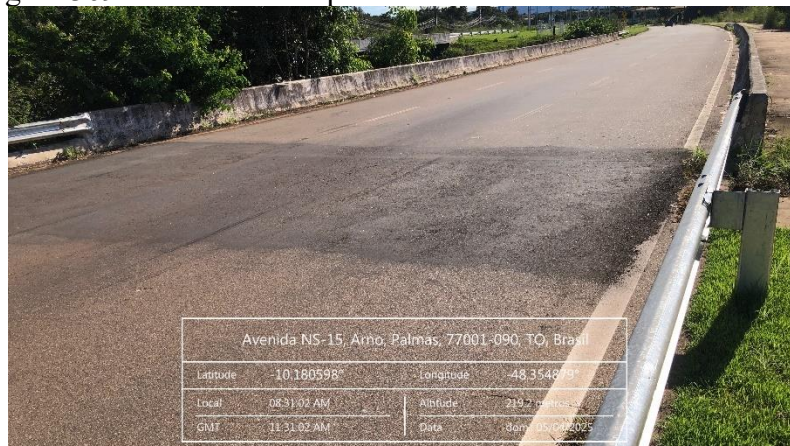
Figura 369 - Camada sobreposta de revestimento na Cabeceira Sul

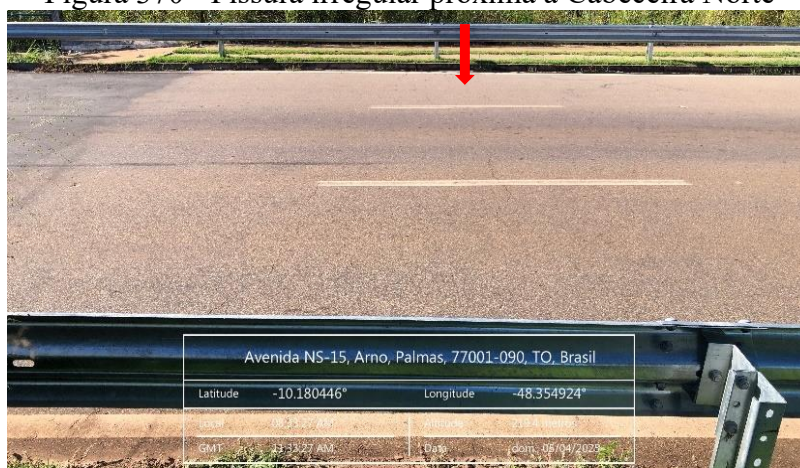
Figura 370 - Fissura irregular próxima à Cabeceira Norte

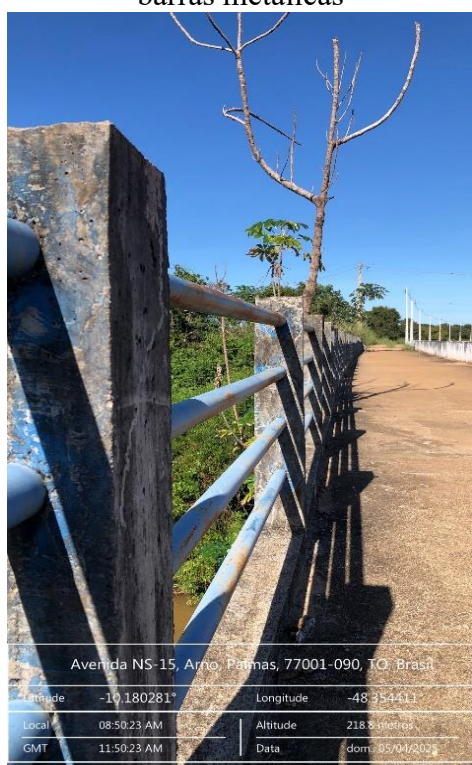
Figura 371 - Corrosão superficial nas barras metálicas

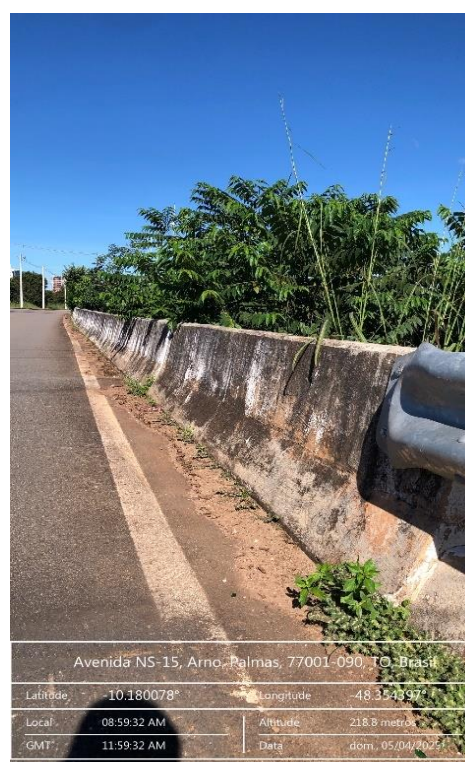
Figura 372 - Leve degradação superficial

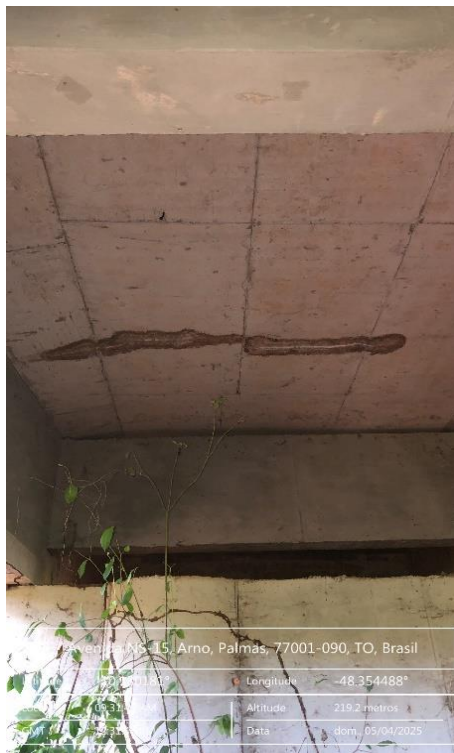
Figura 373 - Eflorescência próxima à cabeceira Norte

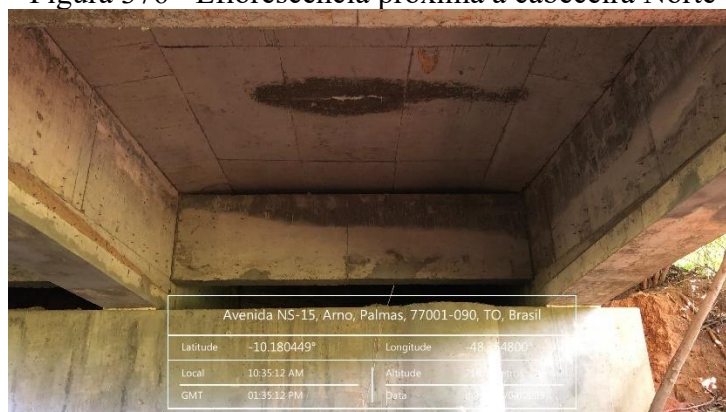
Figura 376 - Eflorescência próxima à cabeceira Norte

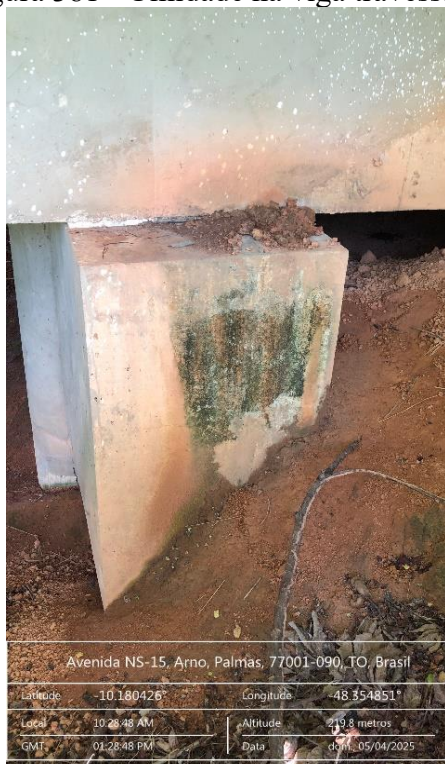
Figura 381 - Umidade na viga travessa 01

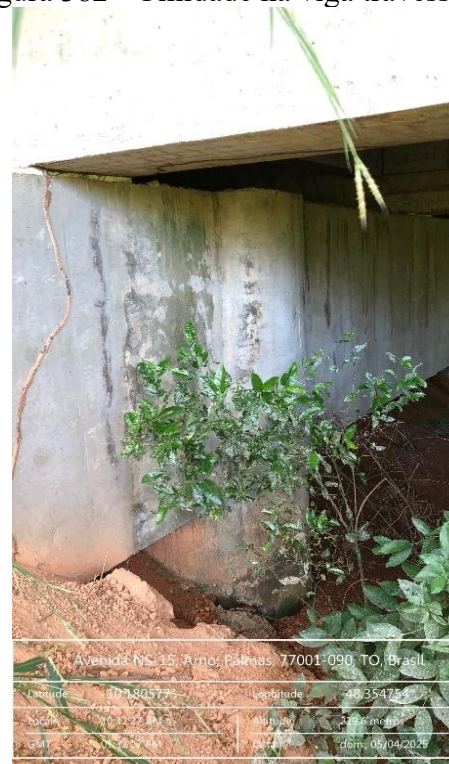
Figura 382 - Umidade na viga travessa 01

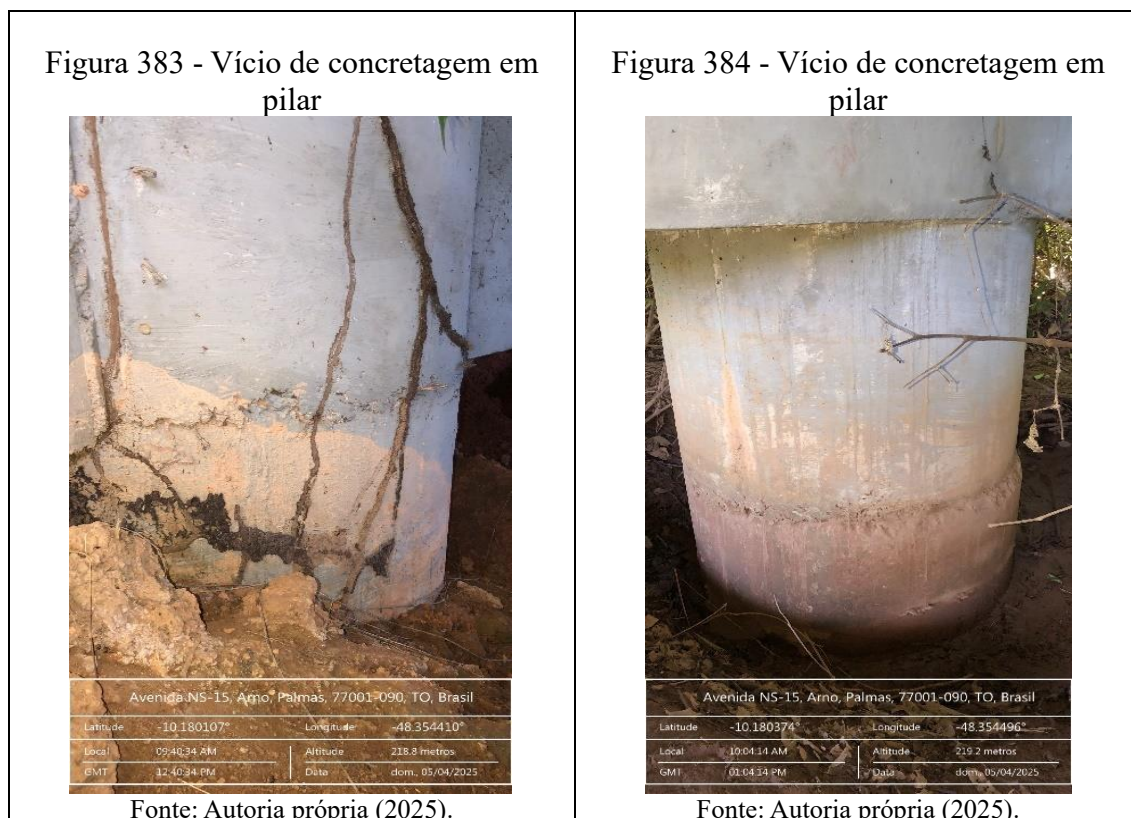
Quanto aos pilares, além da umidade observada no Pilar 02, conforme ilustrado anteriormente, foram identificadas imperfeições superficiais nos pilares 5 e 8, possivelmente decorrentes de falhas no processo de concretagem. No entanto, não há indícios de perda de seção ou exposição das armaduras, logo, não indicando dano.

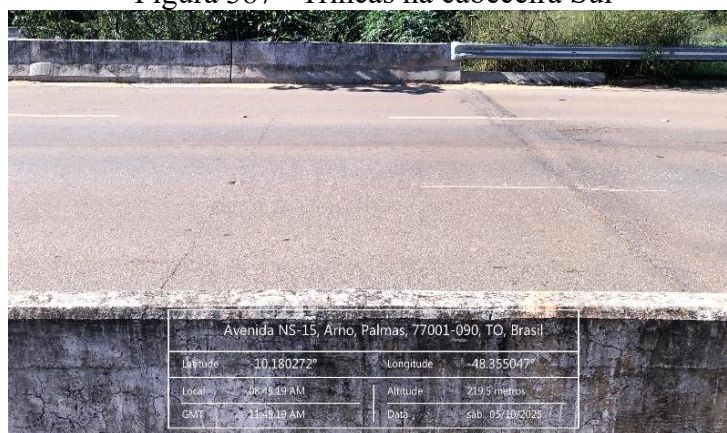
Figura 387 - Trincas na cabeceira Sul

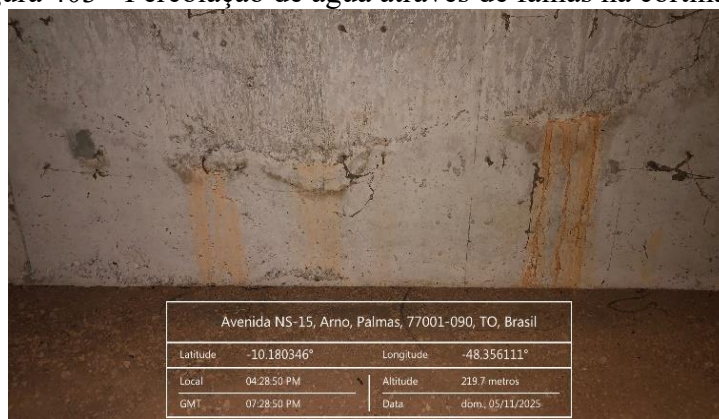
Figura 403 - Percolação de água através de falhas na cortina Sul

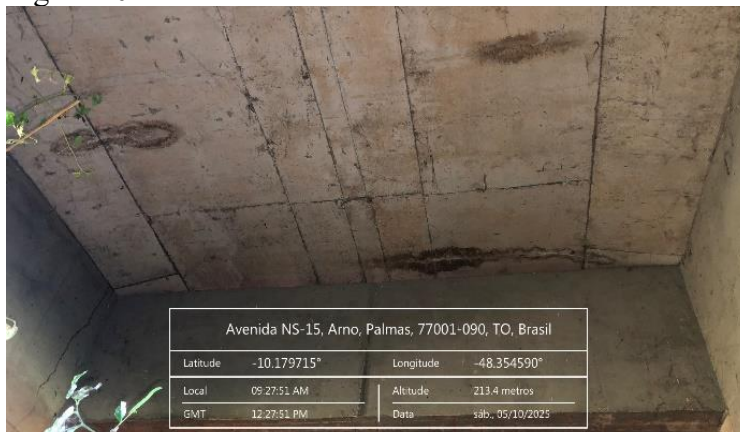
Figura 404 - Sinais de eflorescência na extremidade Norte

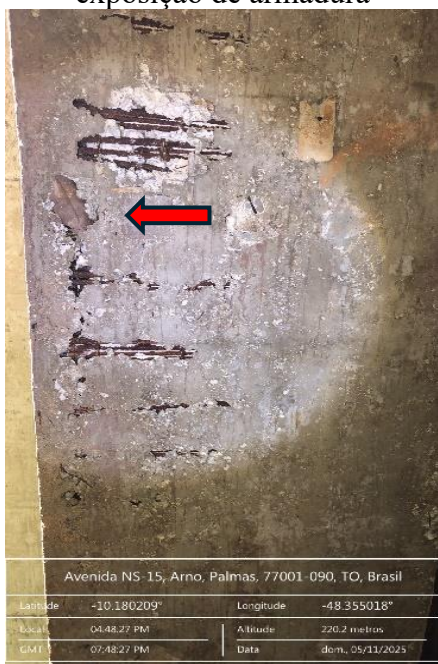
Figura 410 - Falhas de concretagem com exposição de armadura

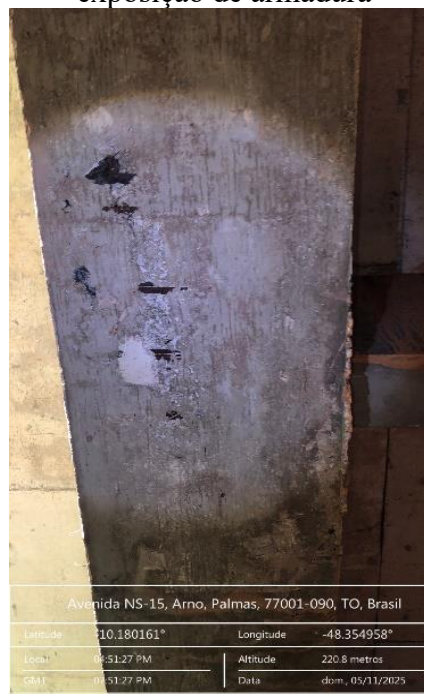
Figura 413 - Falhas de concretagem com exposição de armadura

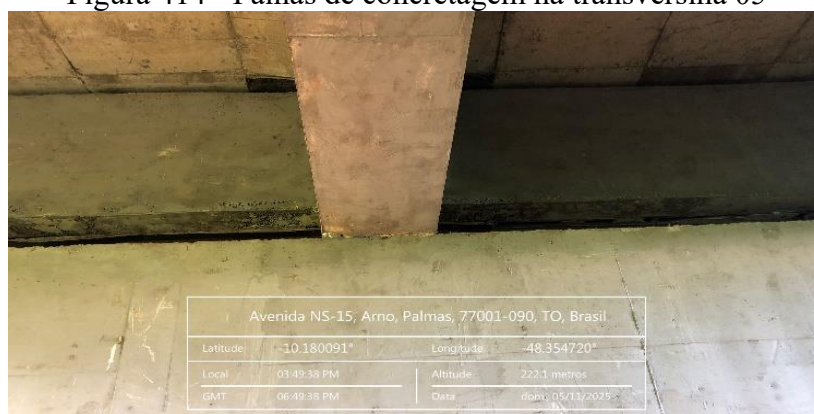
Figura 414 - Falhas de concretagem na transversina 05

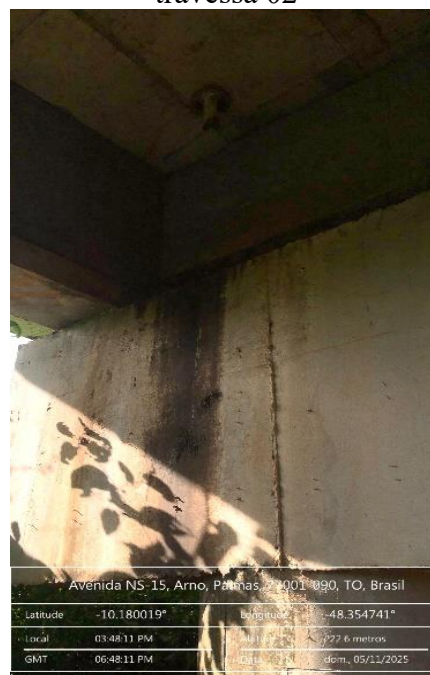
Figura 421 - Manchas de umidade na travessa 02
