UNIVERSIDADE FEDERAL DO TOCANTINS  
CAMPUS DE PALMAS  
CURSO DE GRADUAÇÃO EM ENGENHARIA CIVIL

**ESTUDO DAS MANIFESTAÇÕES PATOLÓGICAS NA CATEDRAL NOSSA  
SENHORA DAS MERCÊS NA CIDADE DE PORTO NACIONAL - TO**

**Palmas/TO  
2022**

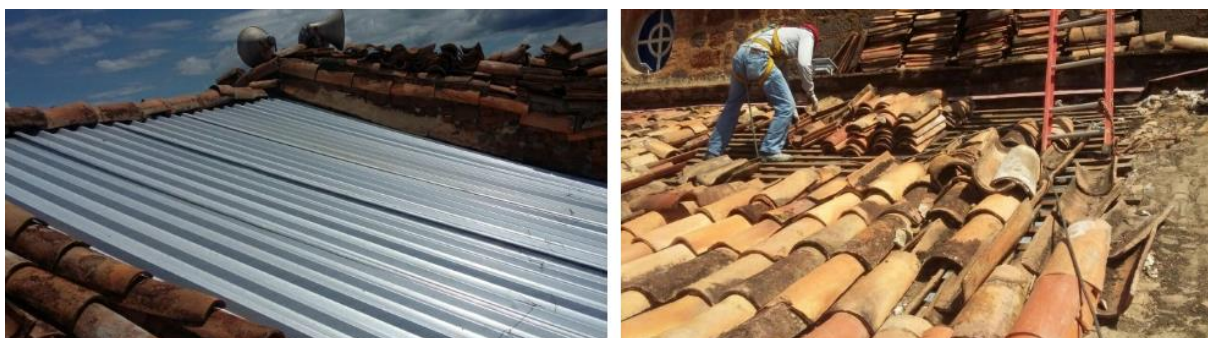
Figura 13 - Cobertura Provisória da Catedral.

Pode-se observar que foi colocada uma estrutura de metalon e telha de zinco como medida paliativa para diminuir os problemas apresentados. Essa estrutura colocada é ideal porque é um material leve e uma estrutura independente (móvel), promovendo a conservação interna do patrimônio da catedral. Caso a cobertura estivesse aberta, haveria possibilidade da

deterioração de imagens históricas e acarretariam danos nas demais partes internas da edificação devido à época ser período chuvoso.

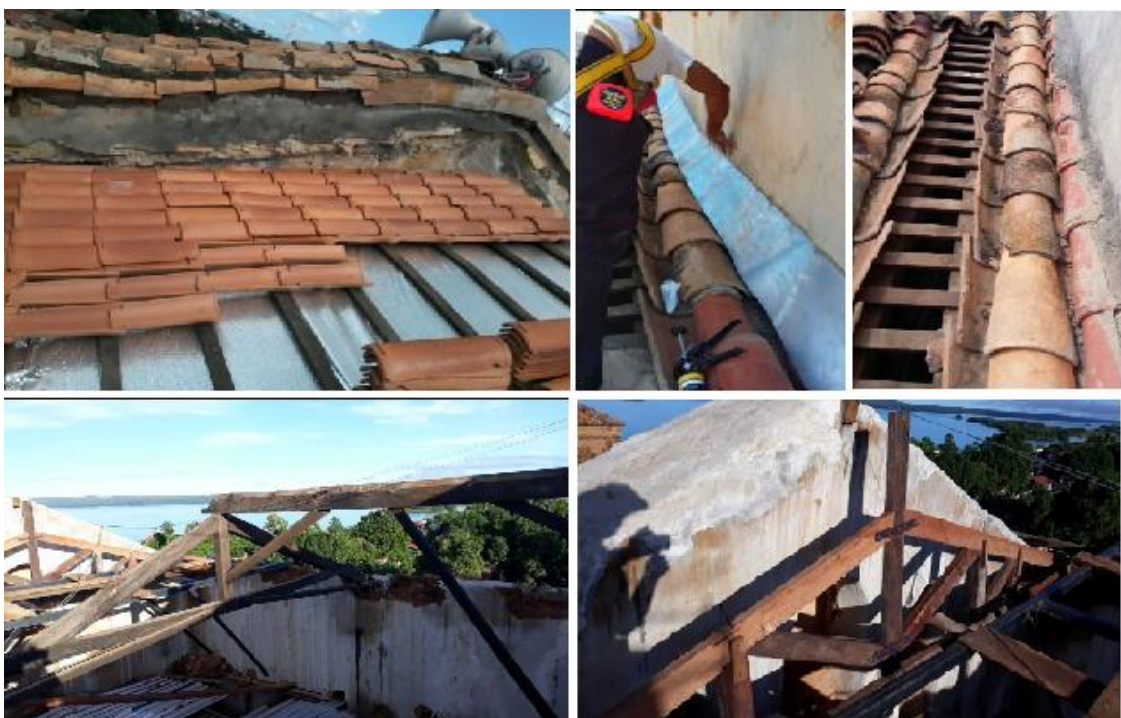
Figura 14 – Substituição de peças e colocação de peças novas.

No mês de novembro de 2018, foi realizada uma reforma de caráter definitivo na estrutura da catedral. Nessa etapa, foram feitas a retirada das telhas cerâmicas e colocada outras juntamente com uma manta térmica; substituições das tramas e tesouras de madeira onde foram reaproveitadas algumas peças para fabricação de berços de madeira para apoio de novas tesouras conforme a Figura 14 abaixo apresenta.

Neste período de reforma, houve a recuperação da área da cobertura com reaproveitamento de 60% de telhas; remoção de calhas e condutores de águas pluviais (rufos); realização de pintura acrílica na cor branca na parte interna; pintura das esquadrias; imunização de madeiramento para cobertura contra ação de cupins e insetos; retirada de fezes de morcegos e pombos; e correção de fissuras que haviam sido detectadas nas paredes. Todas as alterações devem ser seguidas conforme as orientações dos técnicos do IPHAN. No mês de fevereiro de 2019, deu-se o término da reforma da Catedral Nossa Senhora das Mercês.

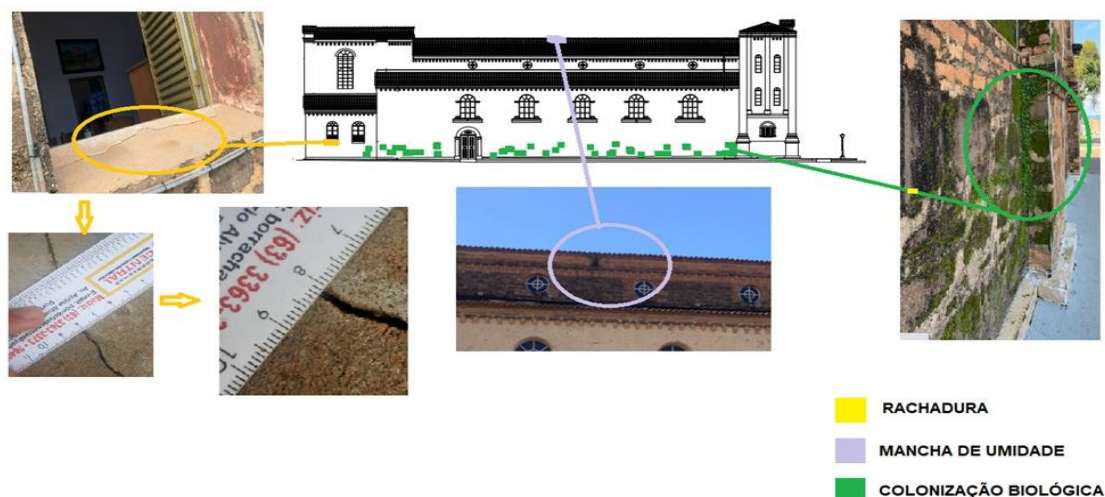
Figura 17 - FID Fachada Lateral “B” da Catedral Nossa Senhora das Mercês.

Analisando essa fachada nota-se uma grande quantidade de colonização biológica na estrutura, tal problema oriundo de ações externas é difícil de ser previsto, logo, ações de manutenção a fim de melhorar a estética da Catedral é o mais indicado, já que tal sujeidade não representa ameaça à estrutura. Deve ser realizada a limpeza dos locais afetados sem causar a deterioração da superfície da Catedral, através de jato de água de baixa pressão, utilizando escovas de cerdas macias ou utilizando micro jatos de baixa pressão que contenha pequenos abrasivos.

A mancha de umidade causada por infiltração na fachada lateral “B” pode receber o mesmo tratamento do sugerido na fachada frontal “A”, fazendo a limpeza com aplicação de uma solução de água quente e água sanitária. Logo após é necessário achar a causa da infiltração e trata-la para que impeça o surgimento de novas manchas de bolor. A aplicação de resinas impermeabilizantes incolores também é bastante importante para evitar o surgimento de novas manifestações patológicas.

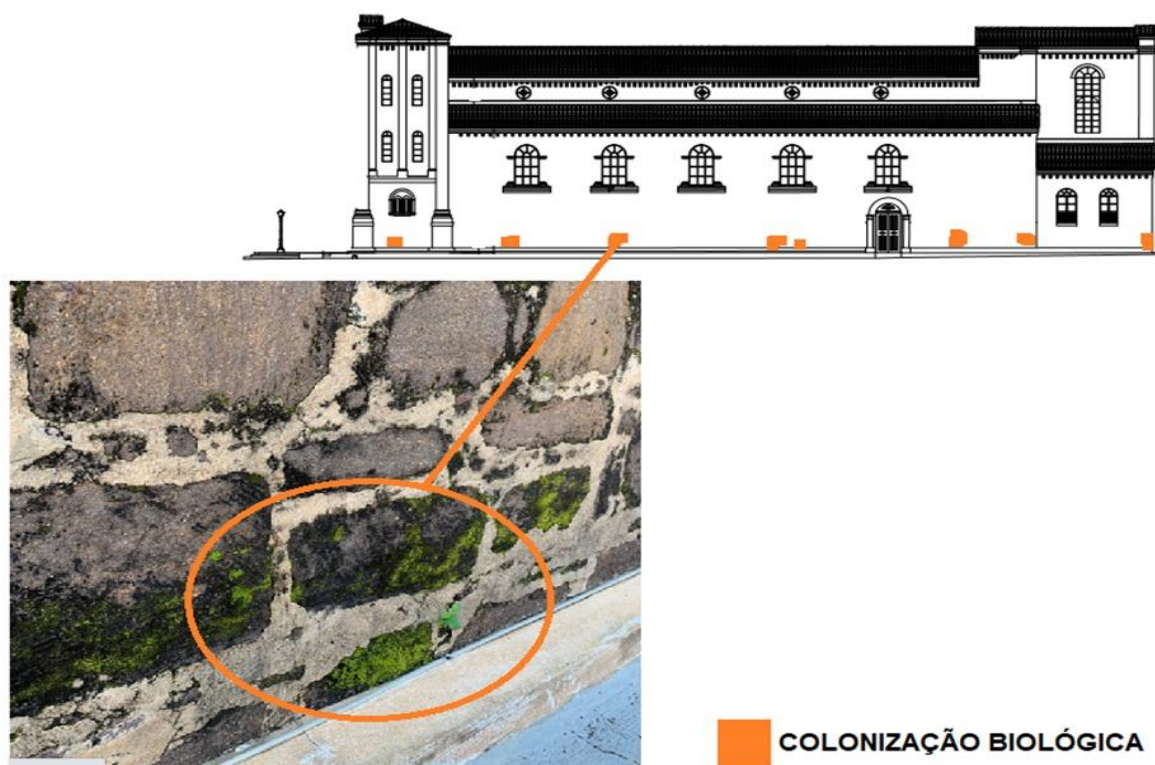
Figura 18 - FID Fachada Lateral “C” da Catedral Nossa Senhora das Mercês.

A colonização biológica de musgos da Fachada Lateral “C” é bem menor que a encontrada em “B”, a forma de tratar essa manifestação patológica será a mesma, realizando a limpeza dos locais afetados sem causar a deterioração da alvenaria, através de jato de água de baixa pressão, utilizando escovas de cerdas macias ou utilizando micro jatos de baixa pressão que contenha pequenos abrasivos.

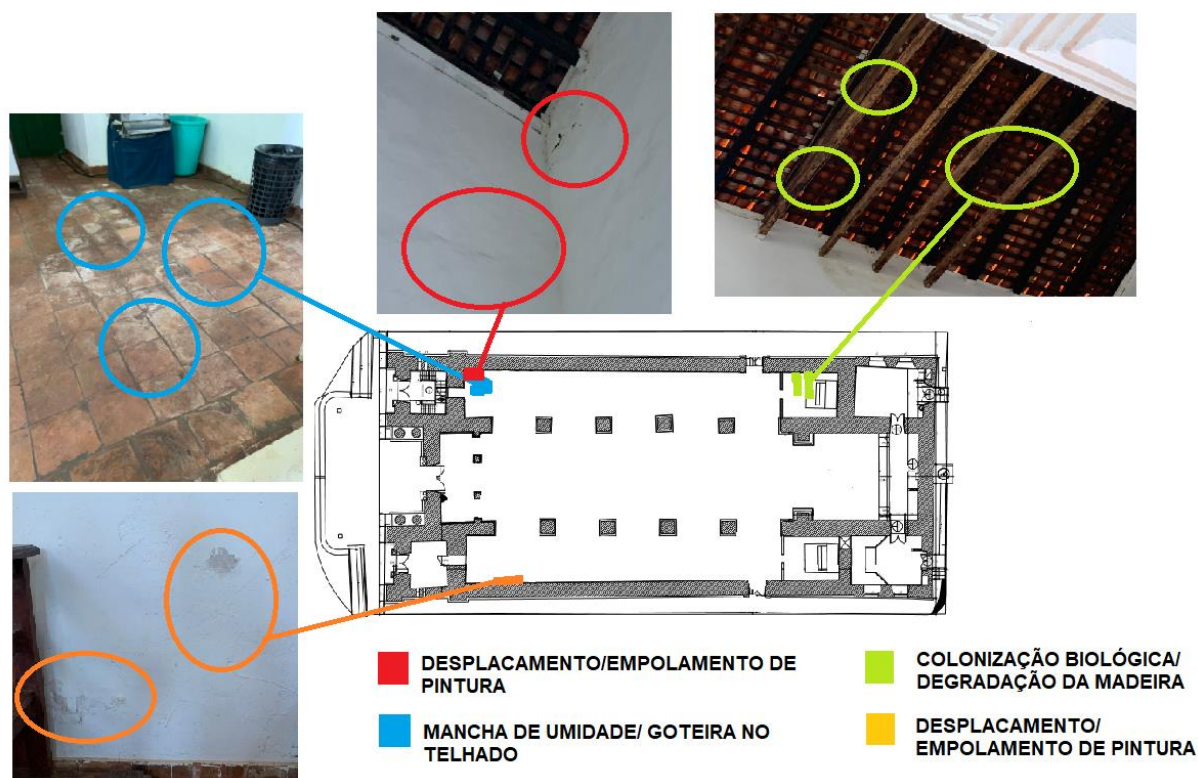
Figura 19 - FID Planta Baixa “X” da Catedral Nossa Senhora das Mercês.

As manifestações patológicas encontradas no interior da estrutura em sua maioria são oriundas das ações da umidade, demonstrando o quanto esse tipo de patologia afeta estruturas antigas de adobe.

Em virtude dos vazamentos encontrados no telhado, também se pode observar conforme a Figura 19 mostra uma mancha de umidade no piso causada por goteira. Por se tratar de uma edificação tombada, não seria possível fazer a substituição do material, logo a forma de tratamento mais indicada é fazendo a limpeza do local que material não agressivo, os reparos no telhado contribuirão na prevenção.

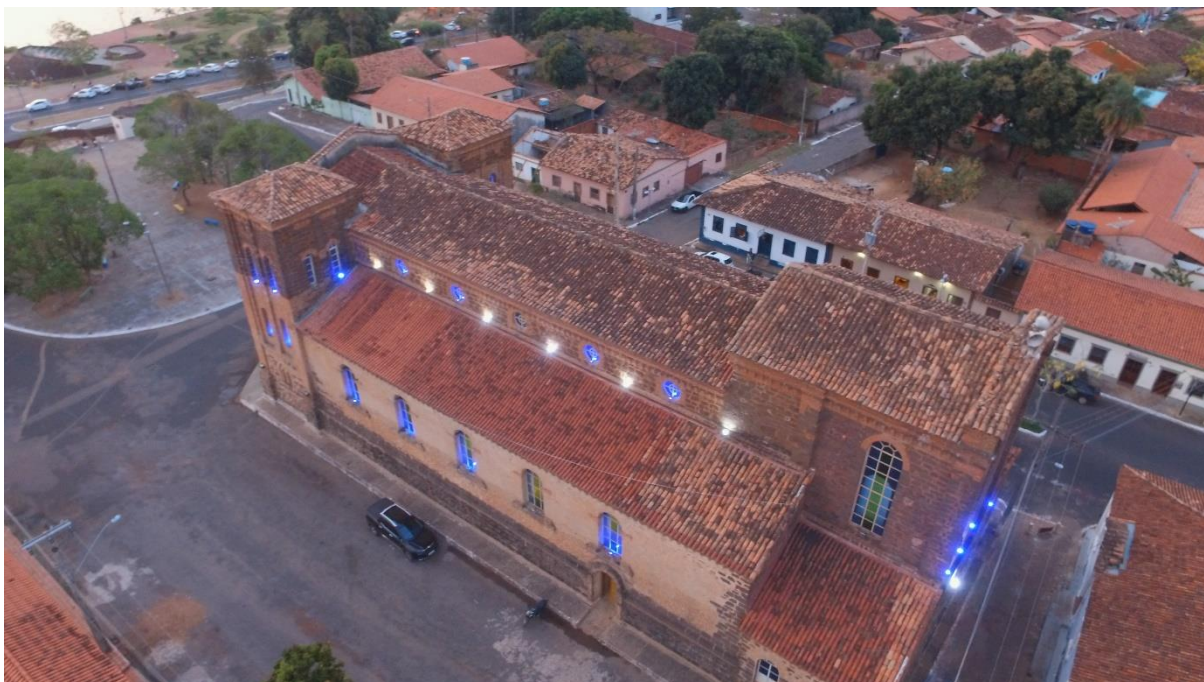
Figura 20 – Imagem aérea da Catedral capturada pelo drone.

Já na parte superior da estrutura da Catedral, notasse a presença de muitas manifestações patológicas causadas pela umidade, através de infiltração no telhado, através de observação feita com drone pode-se perceber que a cobertura da Catedral apresenta certo grau de deterioração, faltando telhas e algumas quebradas. As infiltrações ocasionadas pelo telhado podem ser solucionadas com uma interdição fazendo a substituição das telhas danificadas. O tratamento para as manifestações patológicas deve ser realizada fazendo a raspagem até o ponto que apresenta umidade, logo após fazendo a aplicação de impermeabilizante para evitar o surgimento de novas patologias e por fim fazendo o cobrindo com a argamassa e pintura. A Figura 20 a seguir mostra imagem capturada do telhado através de drone durante a inspeção.

Nota-se também a presença de colonização biológica de cupins que está degradando a madeira do telhado da Catedral. O tratamento indicado é fazer a utilização de produto que aja no combate aos cupins para fazer a limpeza dos locais afetados, recomenda-se fazer uma verificação nos próximos meses para observar se voltou a aparecer os cupins, caso volte a aparecer é necessário fazer a reaplicação do produto.
