IMPACTOS DA URBANIZAÇÃO NA BACIA DO CÓRREGO CACHIMBO: Diagnóstico
Ambiental e Estratégias de Mitigação

Dissertação de mestrado apresentado à UFT –
Universidade Federal do Tocantins – Campus
Universitário de Palmas, Curso de Mestrado Profissional
em Engenharia Ambiental, como requisito parcial para
obtenção do título de Mestre em Engenharia Ambiental.

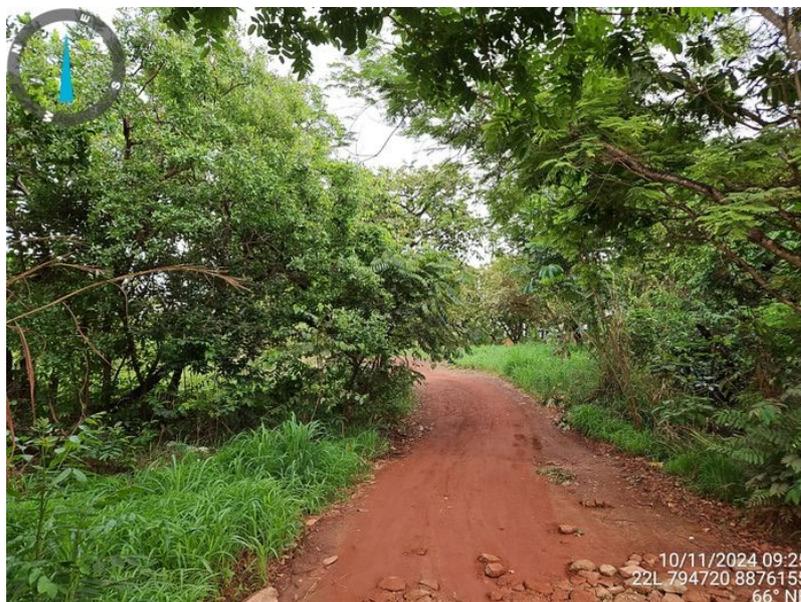
Figura 12 — Trilha de Acesso (Vista Nordeste): Registro da trilha de terra que corta a área, utilizada para passagem de veículos e pedestres. Embora de baixo impacto, requer monitoramento para evitar erosão e compactação do solo.

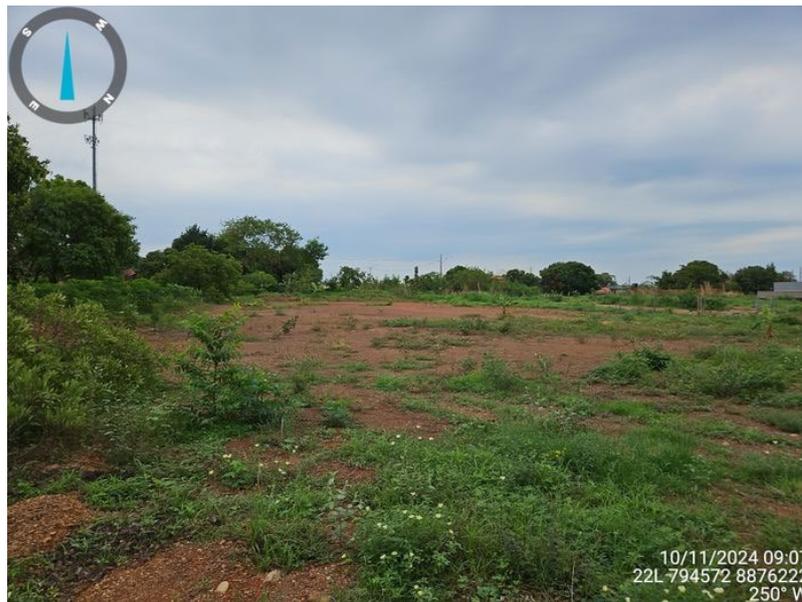
Figura 13 — Vista Geral do Terreno (Sul-Oeste): Área exposta ao redor do córrego, com solo desprovido de vegetação ciliar, indicando a preparação do local para futuras edificações particulares, comprometendo a integridade ambiental do trecho.

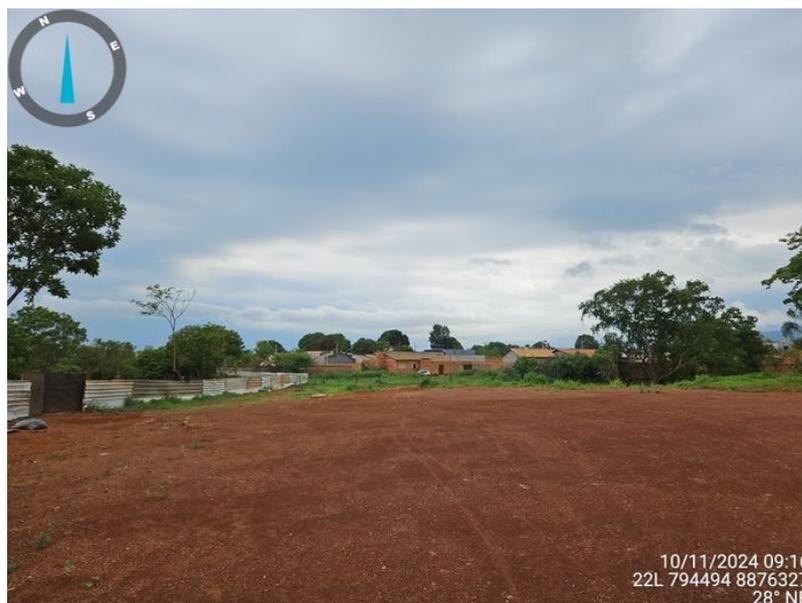
Figura 14 — Trecho Preparado para Construção (Norte-Leste): Registro da área compactada próxima ao córrego, onde intervenções para canalização já foram realizadas, evidenciando a ocupação intensiva das margens.

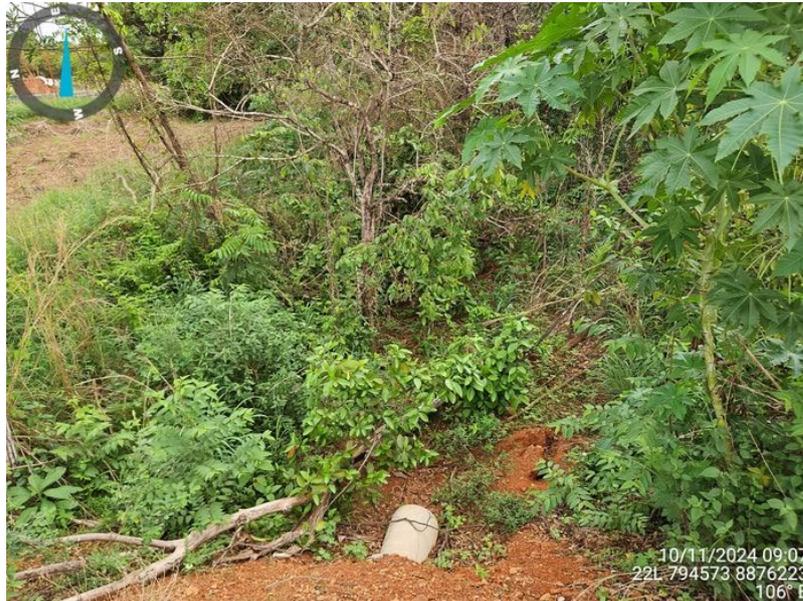
Figura 15 — Detalhe da manilha instalada no leito do córrego, substituindo o curso natural para escoamento de água. A ausência de vegetação e a compactação do solo reforçam os impactos causados pela obra.

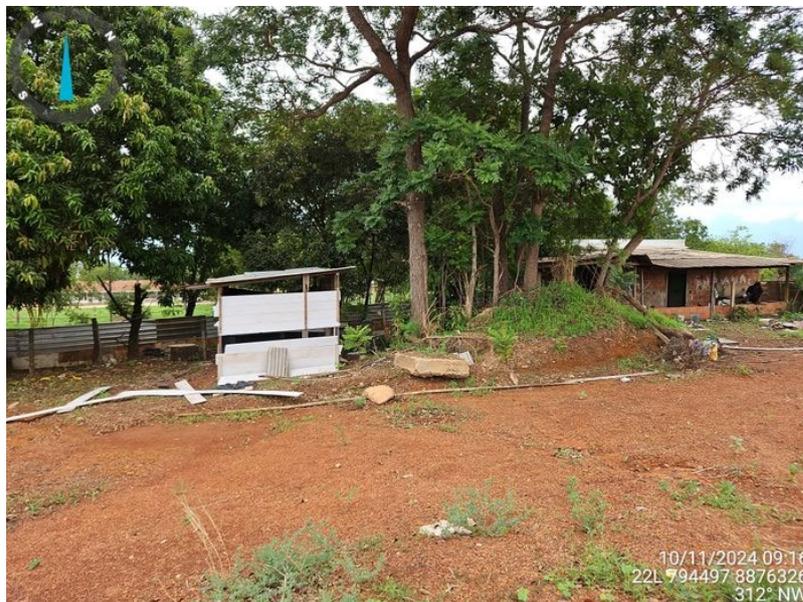
Figura 16 — Registro da ocupação não planejada nas proximidades do córrego, com estrutura improvisada, resíduos descartados e solo exposto. A intervenção humana neste trecho compromete a qualidade ambiental e agrava os riscos de erosão e assoreamento do canal fluvial."

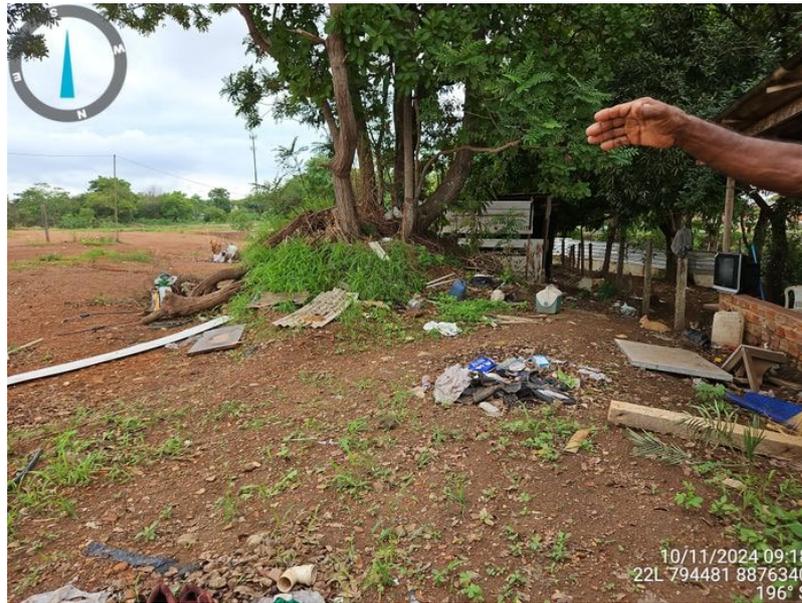
Figura 17 — Condições de moradias precárias com muitos resíduos domésticos espalhados pelo chão.

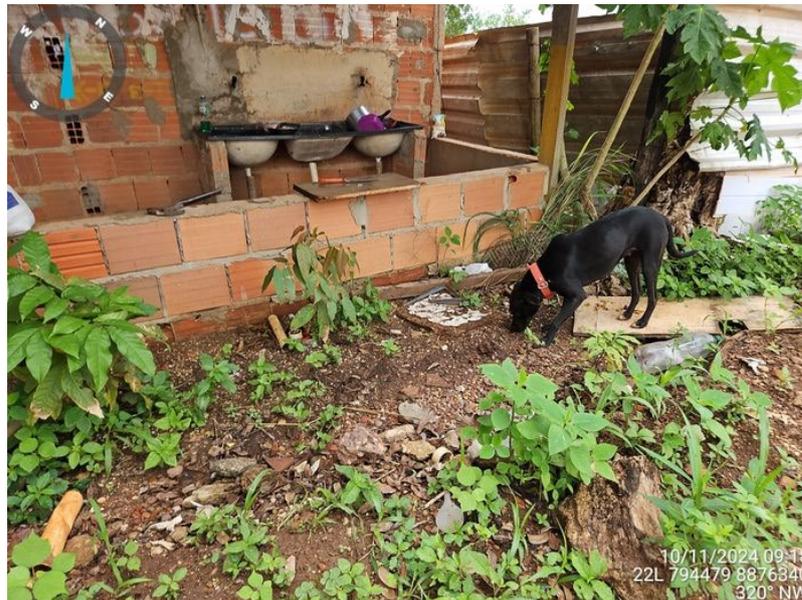
Figura 18 — Animal doméstico se alimentando de restos de comida ao lado de moradia irregular onde deveria passar o canal natural do Córrego Cachimbo.

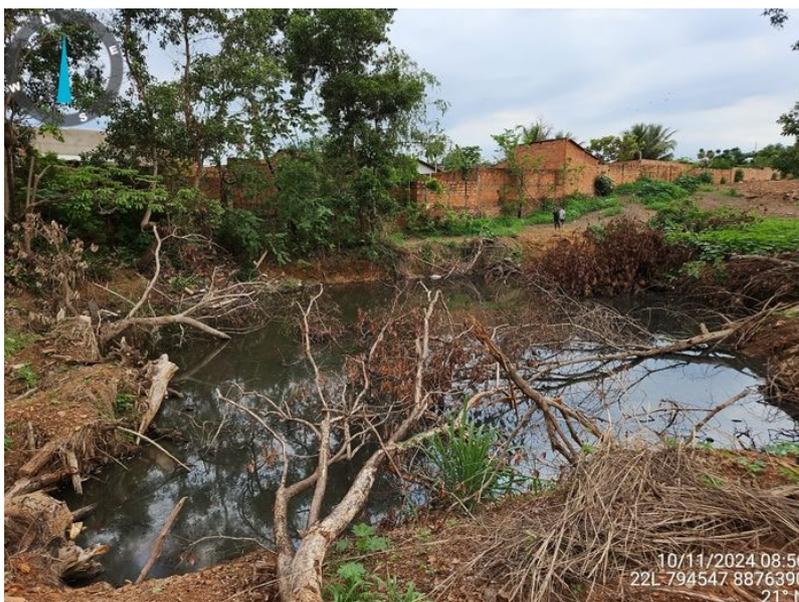
Figura 23 — Registro do olho d'água no ponto PAR-3, agora convertido em uma área de água escura, poluída e com galhos secos, evidenciando o processo de degradação ambiental da nascente.

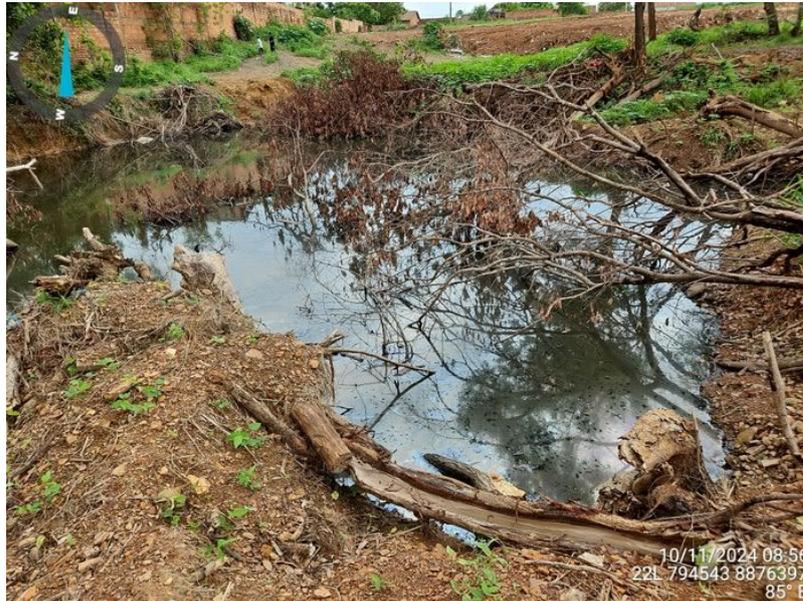
Figura 24 — Visão detalhada do olho d'água no ponto PAR-3, cercado por resíduos de vegetação e solo exposto, com água turva e presença de manchas de óleo na superfície.

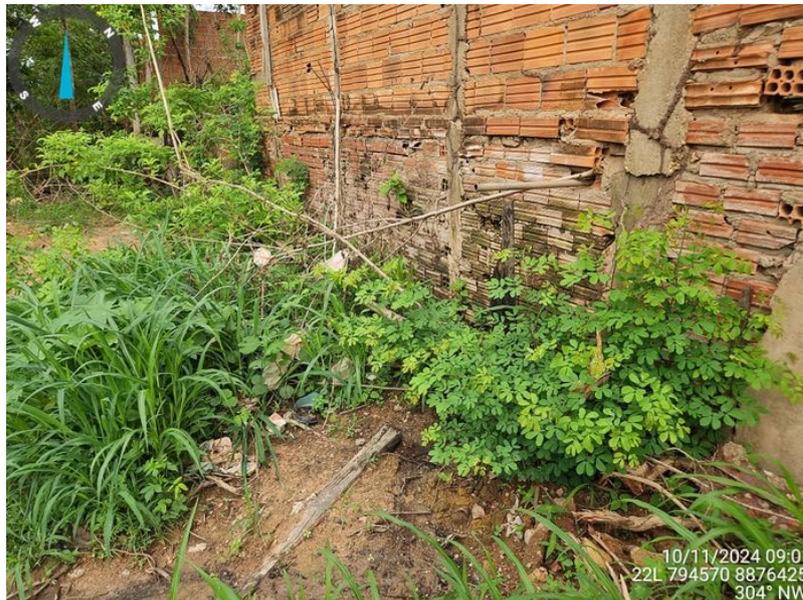
Figura 25 — Lançamento de efluentes domésticos diretamente no olho d'água do Córrego Cachimbo.

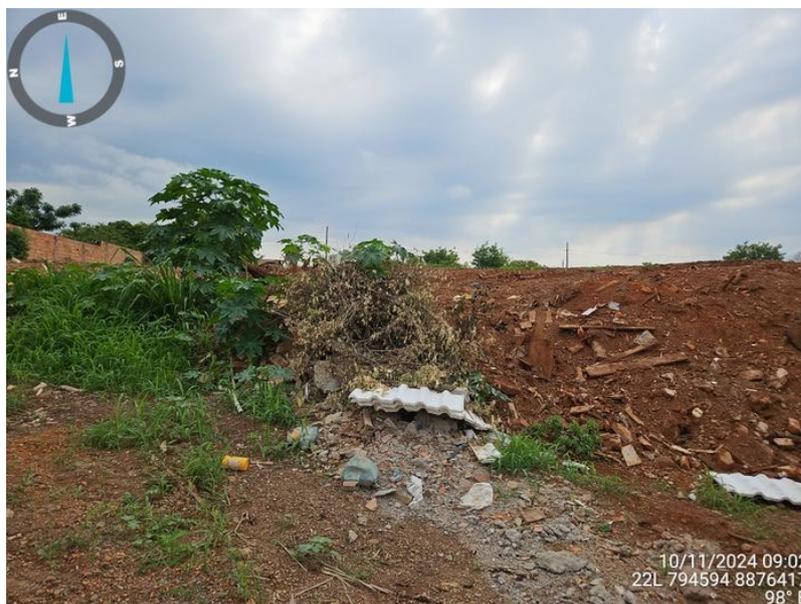
Figura 26 — Área desmatada próxima ao ponto PAR-3, utilizada como depósito de resíduos sólidos e de construção, agravando a vulnerabilidade ambiental do local.

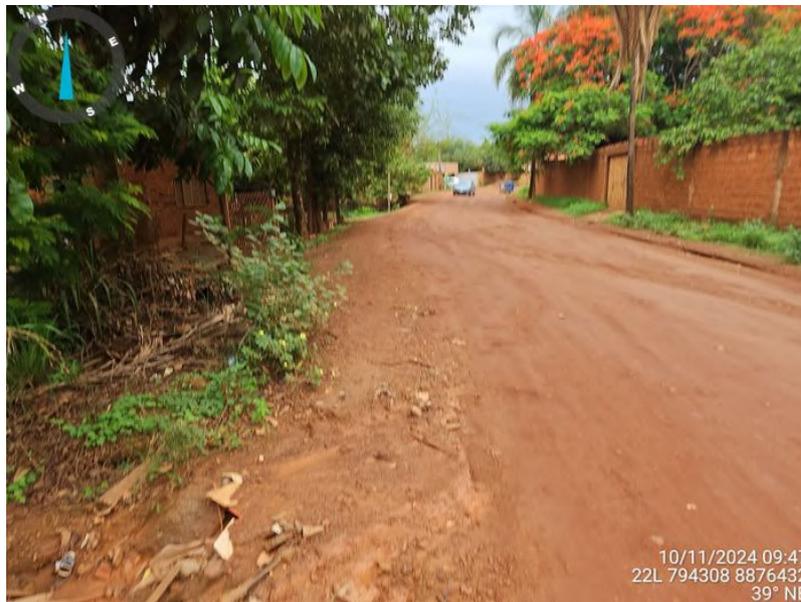
Figura 28 — Estrada de terra que conecta o bairro Santo Amaro ao Lago Norte, próxima ao ponto PAR-4, evidenciando o solo exposto e a ausência de manejo adequado para controle de sedimentos.

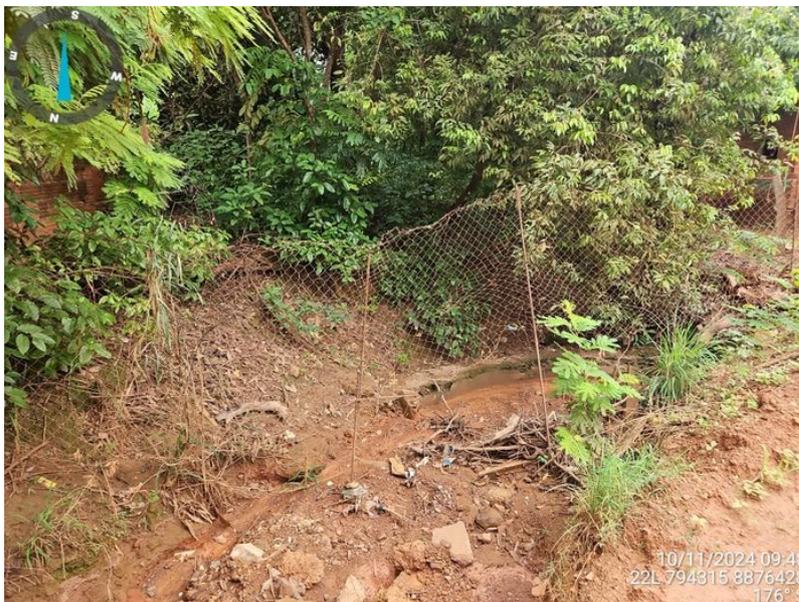
Figura 29 — Área adjacente ao ponto PAR-4, onde é possível observar vegetação fragmentada e sinais de erosão leve nas margens do córrego.

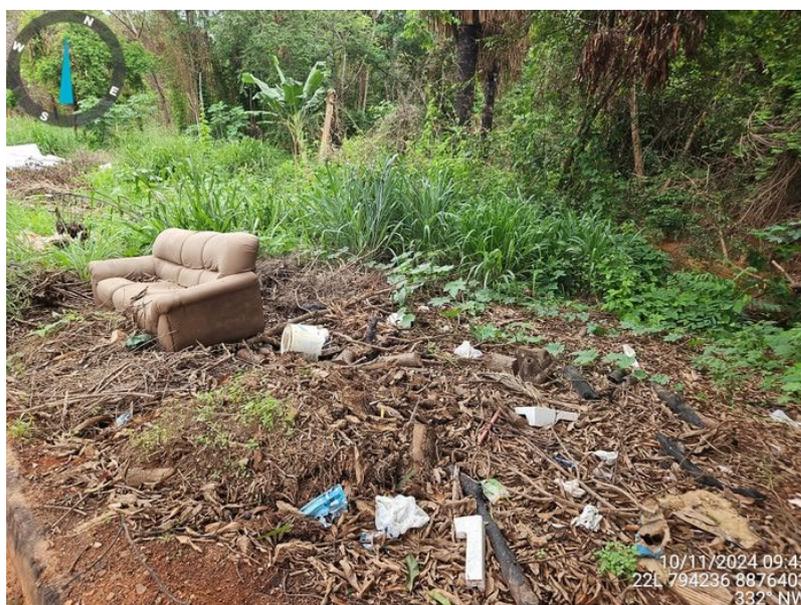
Figura 30 — Vista das margens do córrego no Ponto PAR-5, destacando o descarte irregular de resíduos sólidos, incluindo um sofá, em meio à vegetação ciliar.

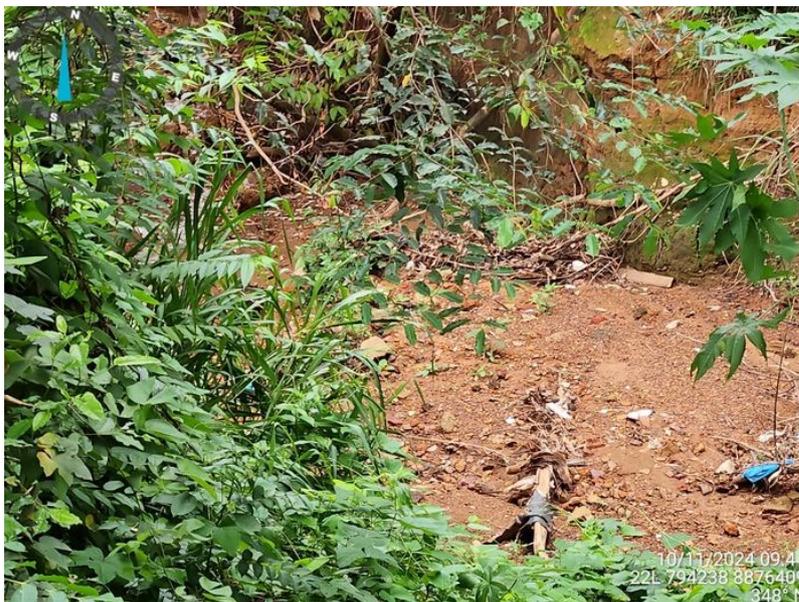
Figura 31 — Trecho do córrego no Ponto PAR-5, com indícios de assoreamento e presença de resíduos orgânicos e artificiais no leito.

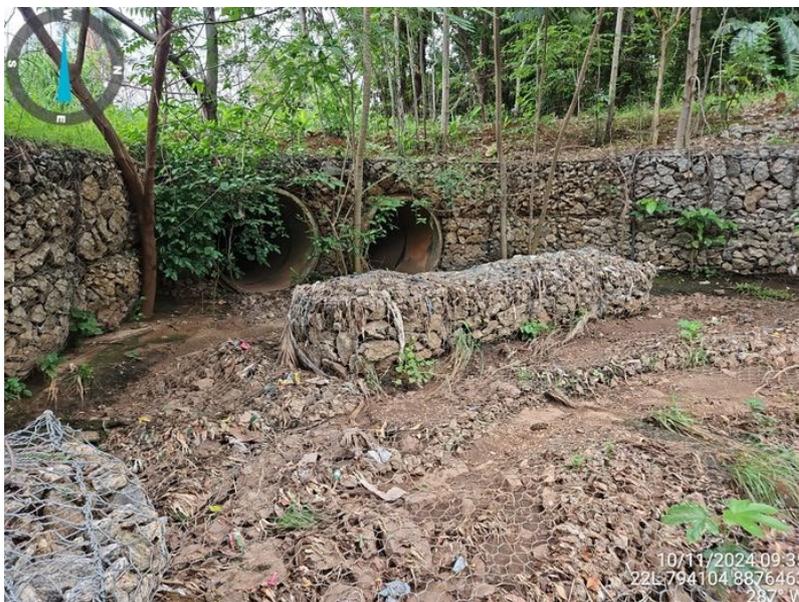
Figura 32 — Imagem que mostra a saída do gabião utilizado para conter a erosão e organizar o fluxo hídrico, conectando o sistema de drenagem pluvial ao leito do Córrego Cachimbo. Observa-se vegetação esparsa e evidências de transporte de sedimentos no entorno.

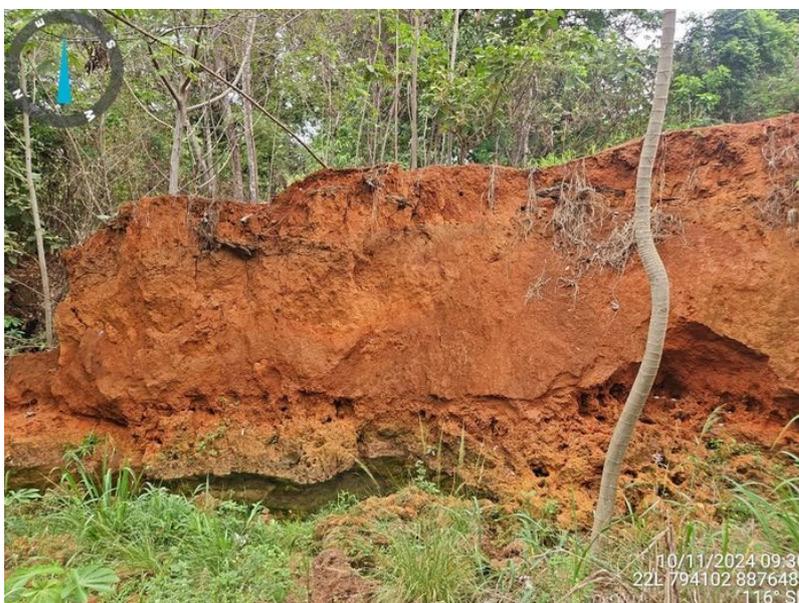
Figura 33 — Registro das margens expostas ao redor da saída do gabião, evidenciando a erosão progressiva causada pela força do fluxo das águas pluviais descarregadas no córrego.

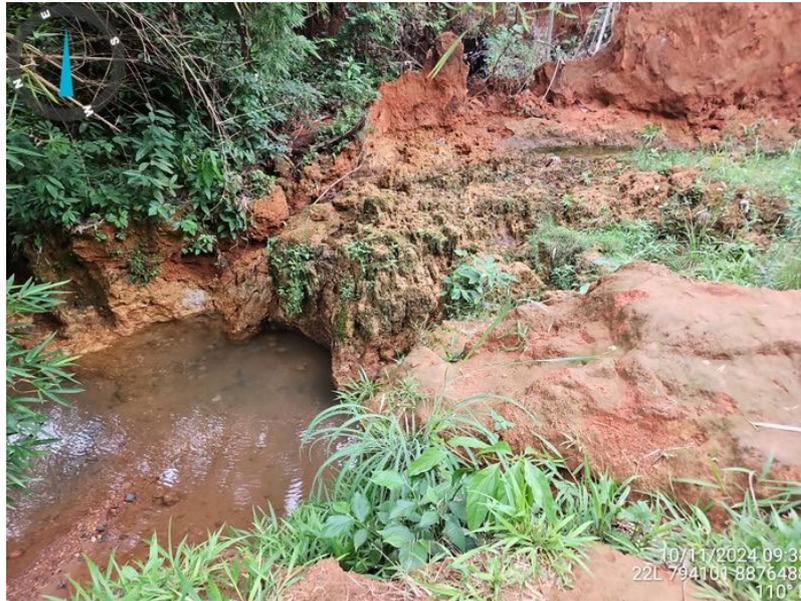
Figura 34 — Detalhe de uma das margens adjacentes à saída do gabião, mostrando barrancos expostos e indícios de erosão ativa, resultado da força das águas pluviais canalizadas.

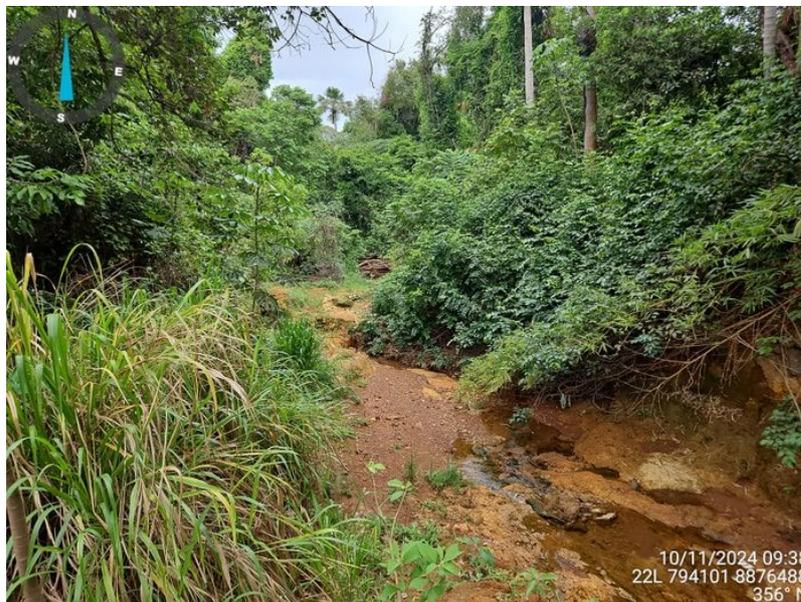
Figura 35 — Trecho do córrego que recebe a descarga de águas pluviais provenientes do gabião. O local apresenta alterações significativas no leito e nas margens, com sinais de instabilidade e processos erosivos em andamento.

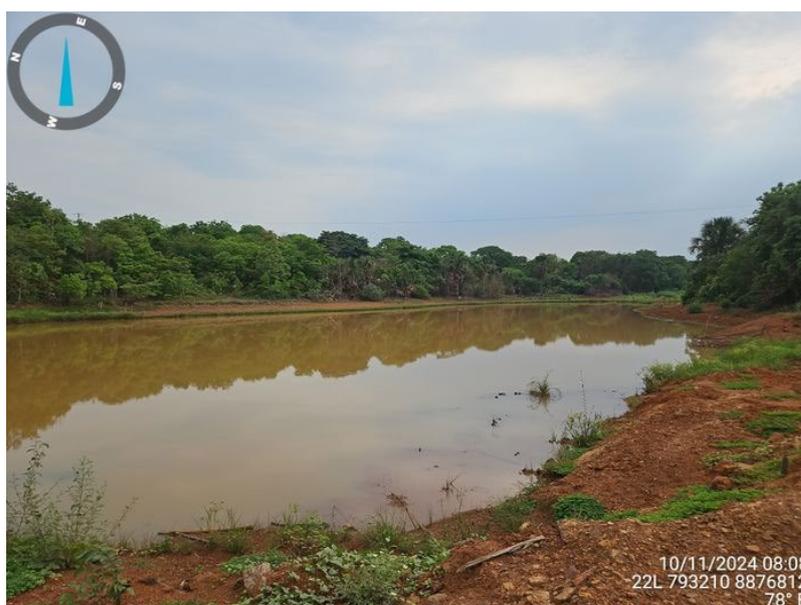
Figura 36 — Vista da represa utilizada para pesca recreativa, a montante do PAR-7. A água apresenta alta turbidez, indicando possíveis processos erosivos e transporte de sedimentos advindos do entorno.

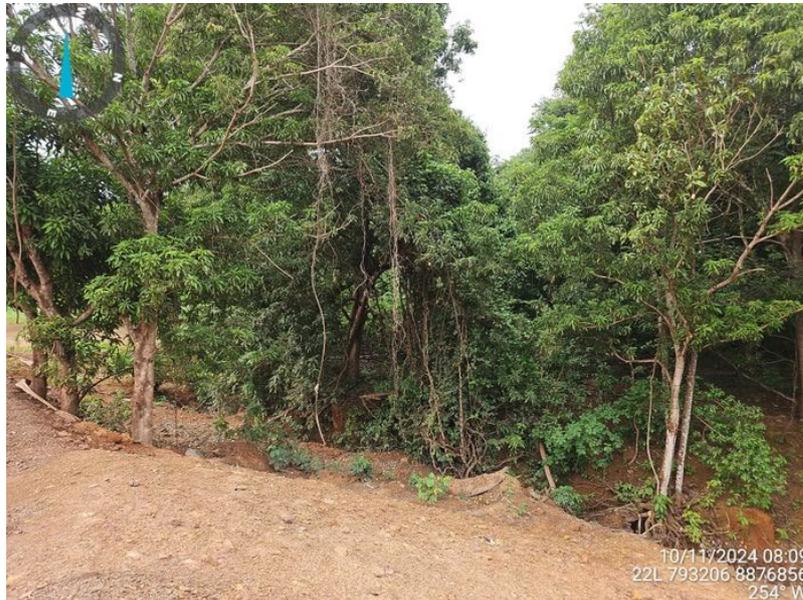
Figura 37 — Vista geral do trecho avaliado no PAR-7, localizado logo após as manilhas de drenagem que escoam o excesso de água da represa. A vegetação marginal apresenta indícios de recuperação parcial, embora ainda exista solo exposto na margem.

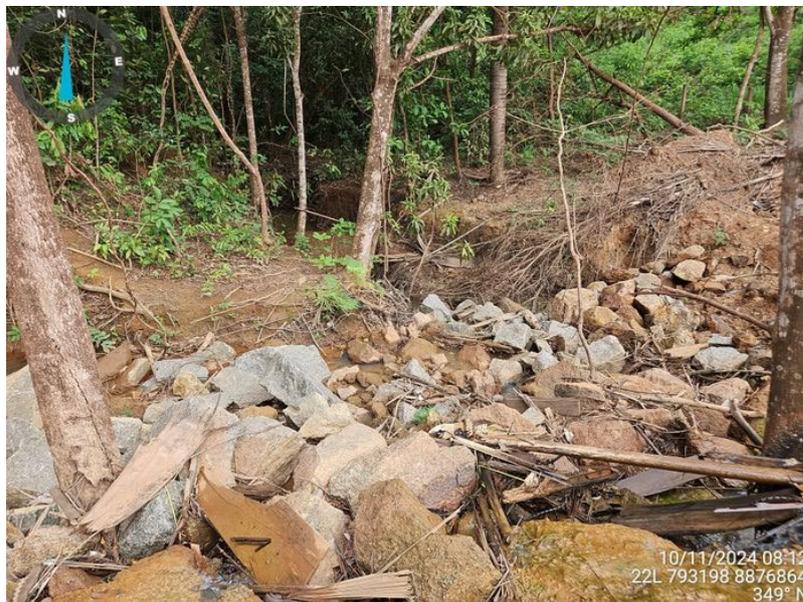
Figura 38 — Detalhe do leito do córrego na área de influência do PAR-7. Observam-se rochas e sedimentos que reforçam a estrutura local, mas evidenciam também o impacto do rompimento anterior da represa.

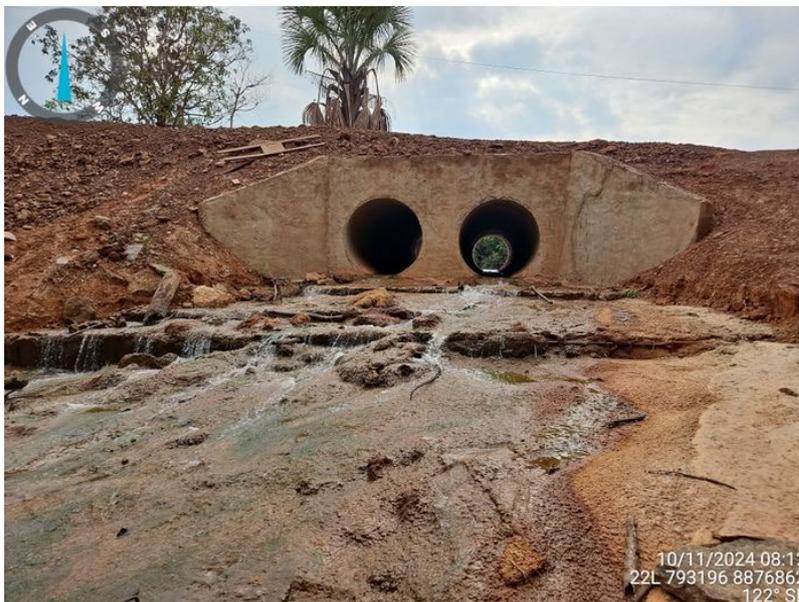
Figura 39 — Estrutura de drenagem recentemente instalada pela prefeitura, com manilhas de escoamento do excesso de água da represa. Apesar da intervenção, a presença de sedimentos e erosão é evidente.

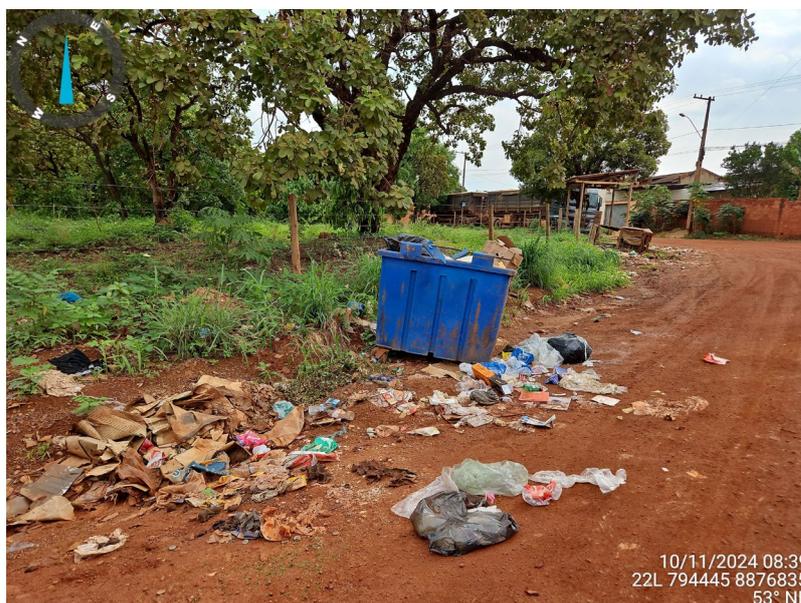
Figura 41 — Resíduos sólidos urbanos alocados de forma inadequada diretamente no solo - Setor Lago Norte

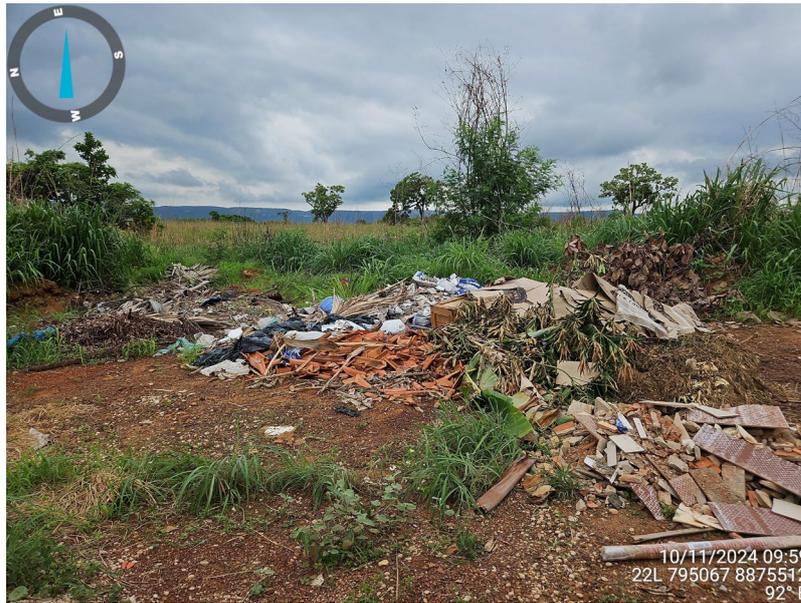
Figura 42 — Local de descarte de resíduos sólidos na bacia hidrográfica do Córrego Cachimbo

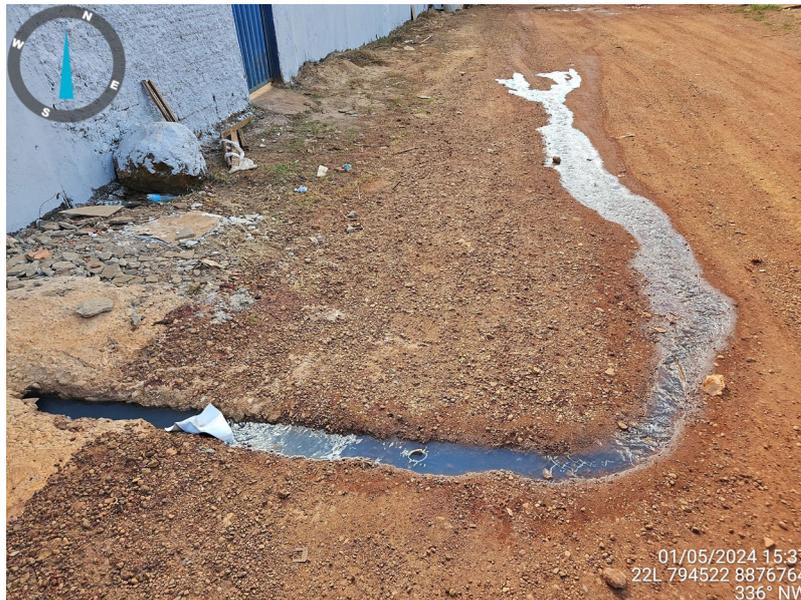
Figura 43 — Lançamento de efluentes domésticos diretamente no solo - Setor Lago Norte - Bacia Hidrográfica do Córrego Cachimbo
