UNIVERSIDADE FEDERAL DO TOCANTINS
CAMPUS UNIVERSITÁRIO DE PALMAS
CURSO DE GRADUAÇÃO EM ENGENHARIA CIVIL

**ANÁLISE DA ESTABILIDADE DE TALUDES DA VOÇOROCA DO PARQUE
CESAMAR, PALMAS - TO**

Monografia apresentada à Universidade Federal do Tocantins - Campus Universitário de Palmas, como parte dos requisitos necessários à obtenção do título de bacharel em Engenharia Civil.

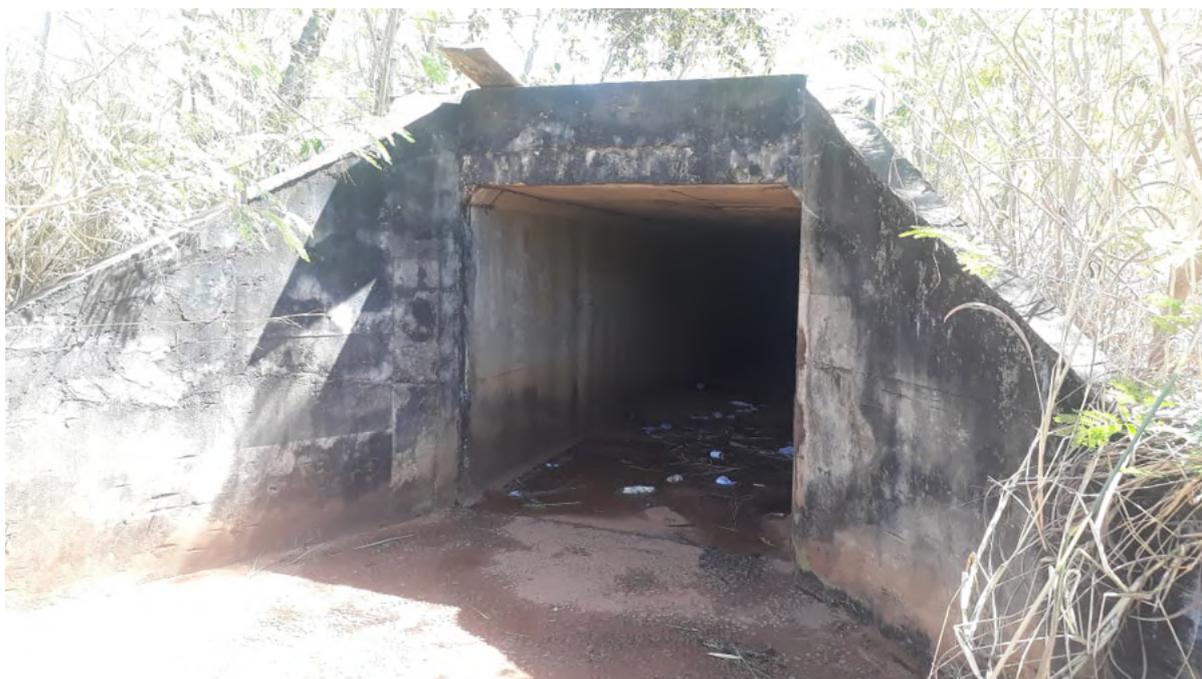
Figura 2 – Galeria de Drenagem Pluvial

O Plano Municipal de Saneamento Básico - PMSB em seu anexo III que trata sobre a drenagem urbana (PALMAS, 2014), possui um tópico sobre as zonas críticas com erosão e assoreamento, no qual destaca que a origem do problema estudado ocorreu devido a uma galeria de drenagem das águas pluviais ($10^{\circ}12'08.5''S$ $48^{\circ}18'51.1''W$) localizada em um dos afluentes do córrego Brejo Comprido, conforme Figura 2. Essa galeria deságua todo seu volume diretamente sobre o solo da área de estudo, sem possuir uma correta destinação ou controle eficiente para conter seus efeitos.

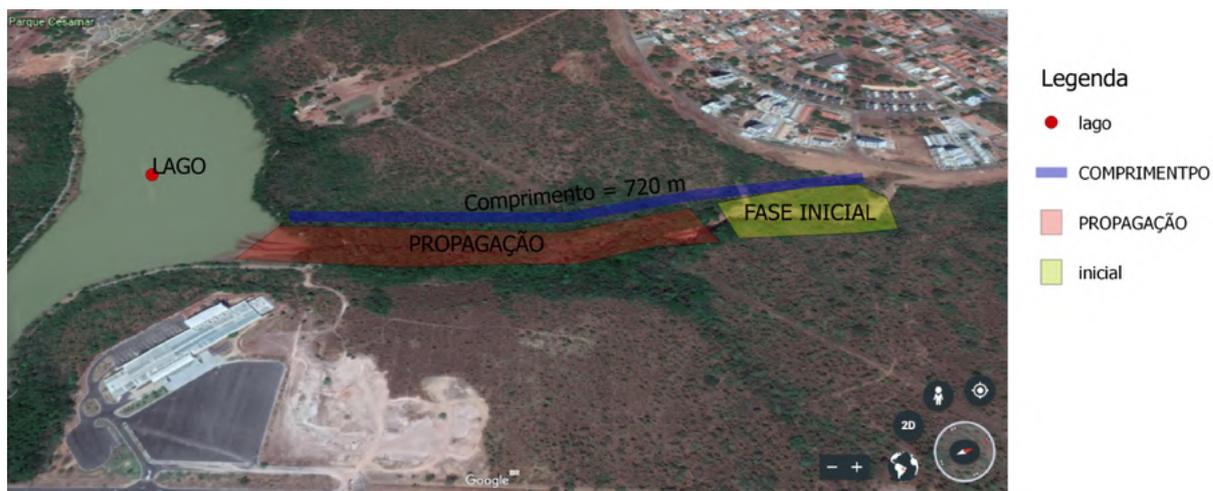
Figura 3 – Dimensões e divisão da voçoroca

Buscando auxiliar para uma melhor compreensão do processo a pesquisa divide a voçoroca em duas fases (Figura 3), uma fase inicial onde está localizada a galeria e o afluente do córrego, e que se iniciou o processo erosivo (Figura 4). A outra é a fase de propagação do problema, analisada a partir do ponto em que o afluente deságua sobre o Brejo Comprido onde as dimensões se mostram mais significantes (Figura 5).

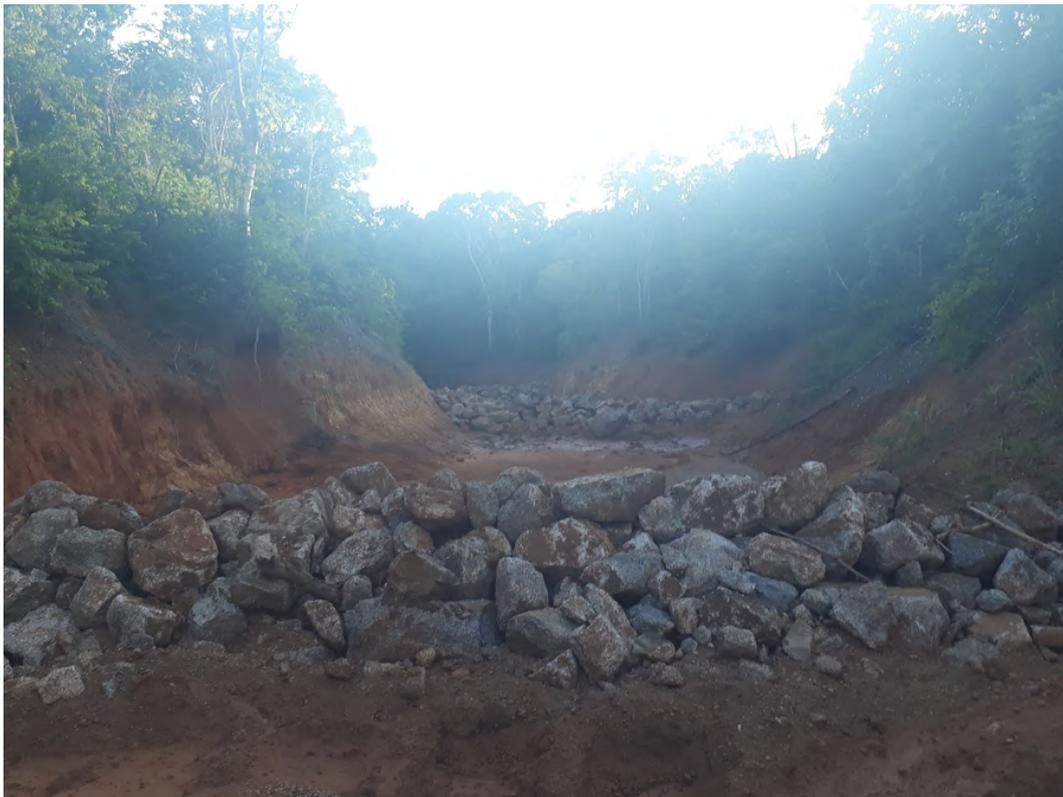
Figura 5 – Fase de propagação da voçoroca e barreira de contenção.

Devido à evolução do problema e seu avanço em direção ao lago do parque, o poder público atuou na fase inicial construindo uma escada para dissipação da energia e redução da velocidade (Figura 6), um barramento formando bacias no local, além de uma barreira de contenção de rochas.

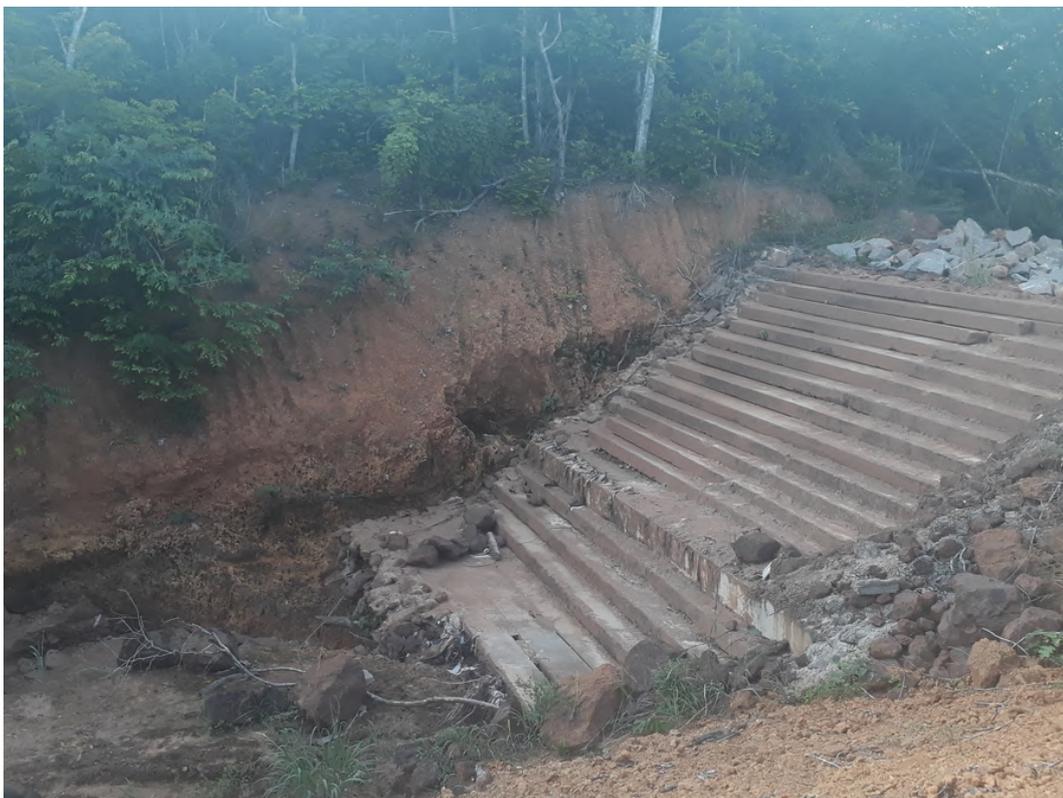
Figura 6 – Estrutura de dissipação de energia.

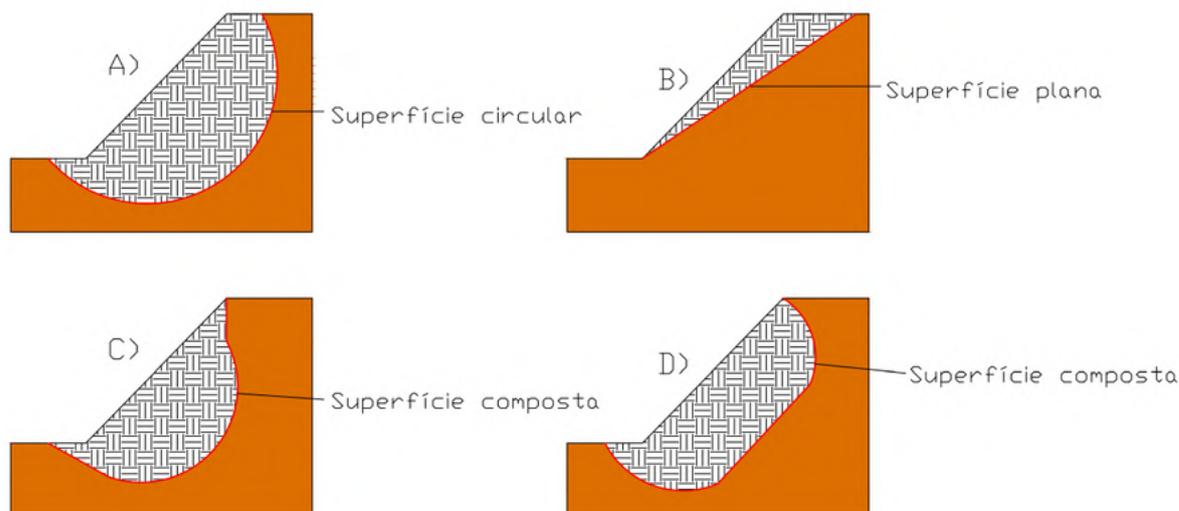
Enquanto os escorregamentos translacionais ou ainda conhecidos como planares (Figura 7b), normalmente ocorrem em solos ou rochas com descontinuidades ao longo da superfície de ruptura, apresentando heterogeneidade e anisotropia.

Além desses tipos de superfície de ruptura existe também aquela chamada composta, que é a junção entre a circular e a planar, não possuindo forma definida a depender dos fatores atuantes sobre o solo, conforme exemplos das Figuras 7c e 7d.

Figura 7 – Tipos de superfícies de ruptura

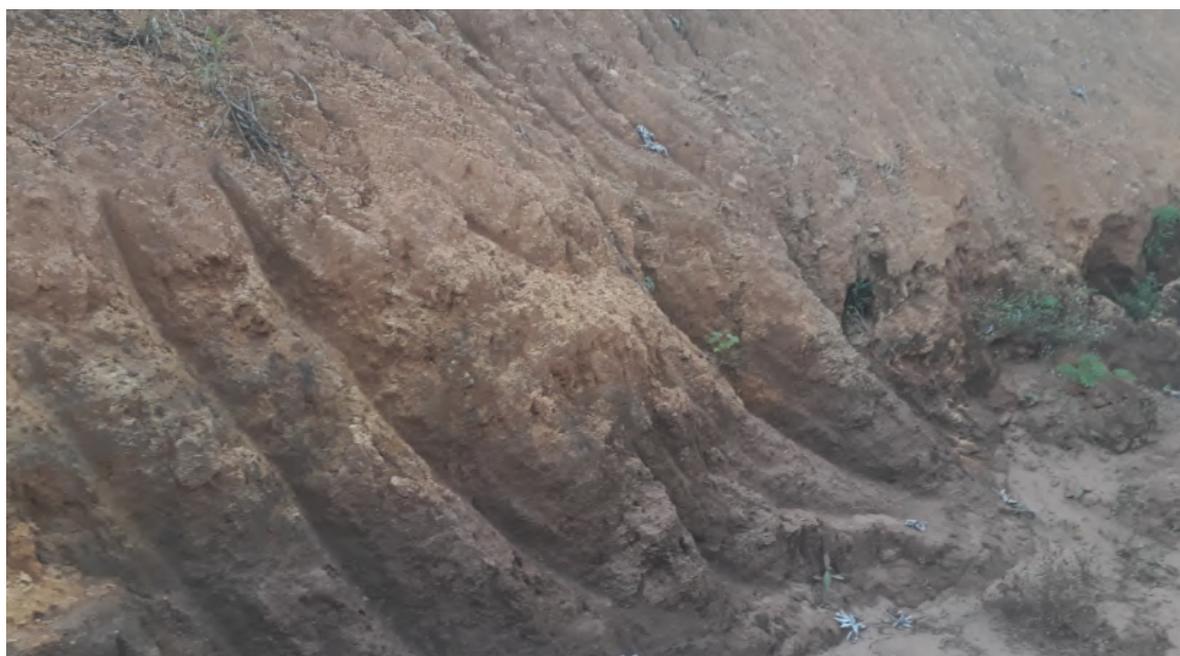
Os sulcos podem ser definidos conforme Camapum *et al.* (2001), como pequenas canais de até 10 cm de profundidade, causados pela concentração do escoamento superficial. O escoamento na origem do processo geralmente se dá de forma distribuída, conforme exemplo da Figura 8.

Figura 8 – Erosão em forma de sulcos, voçoroca Parque Cesamar - Palmas (TO)

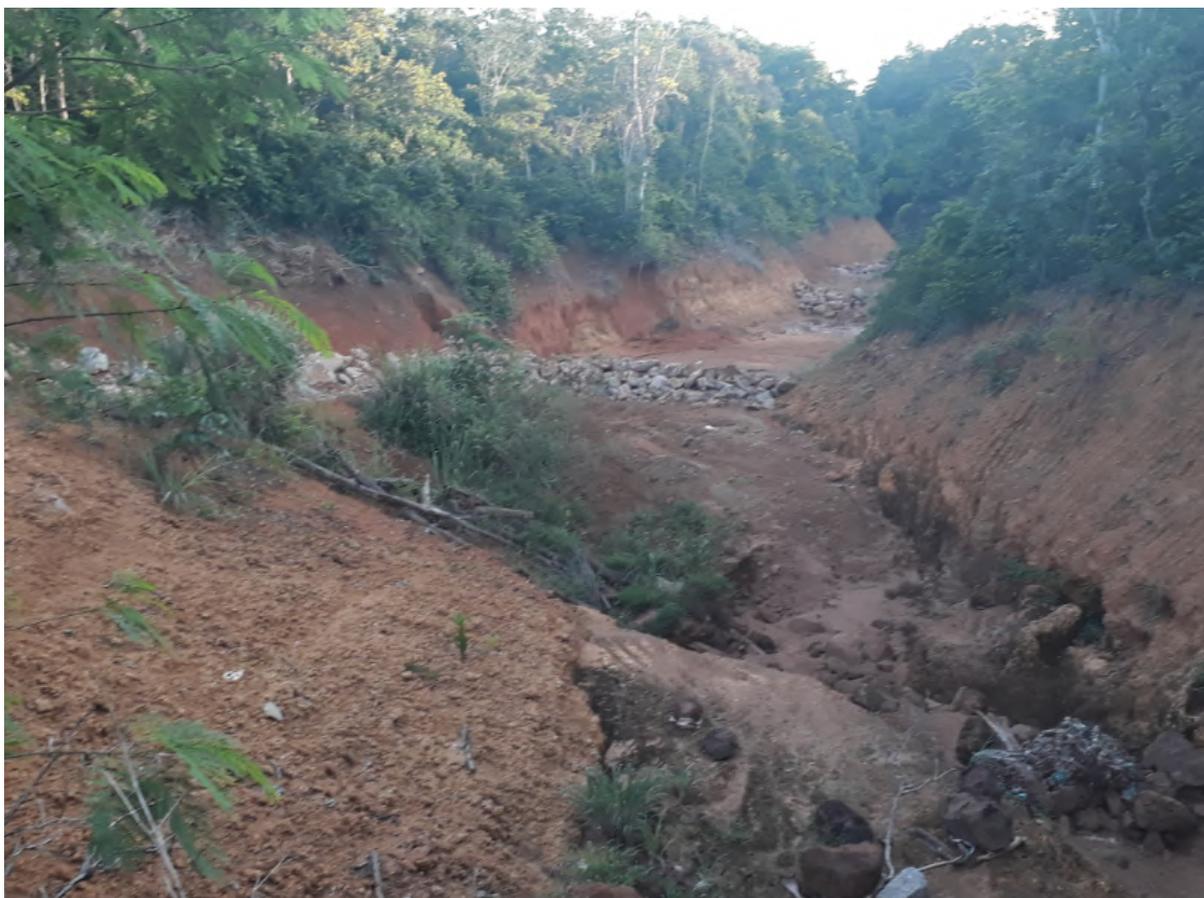
Seguindo o critério de classificação já adotado anteriormente, as voçorocas são aquelas erosões com profundidade superior a 50 cm (Figura 9). Usualmente é adotado no Brasil a diferença entre ravina e voçoroca em função do processo atingir ou não o lençol freático. Elas podem também estar ou não associadas ao processo de erosão interna, mas principalmente a perda de resistência do solo, assunto que será abordado no tópico seguinte.

Figura 9 – Voçoroca Parque Cesamar, Palmas (TO)

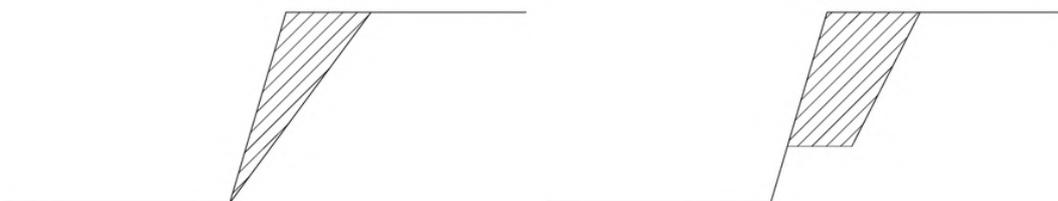
Geralmente adotam-se os procedimentos de suavização do ângulo de inclinação do talude ou execução de patamares na superfície, conforme figura 10 (HORST, 2007).

Figura 10 – Formas de diminuição da inclinação de taludes.

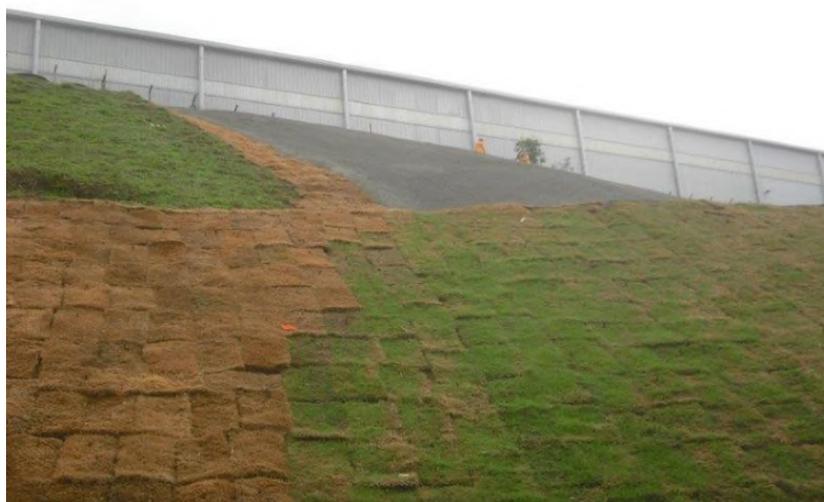
O revestimento pode ser realizado utilizando cobertura vegetal, ou materiais como concreto, gabião, colchão reno, entre outros. A Figura 11 demonstra um exemplo desse tipo de técnica.

Figura 11 – Revestimento cobertura vegetal.

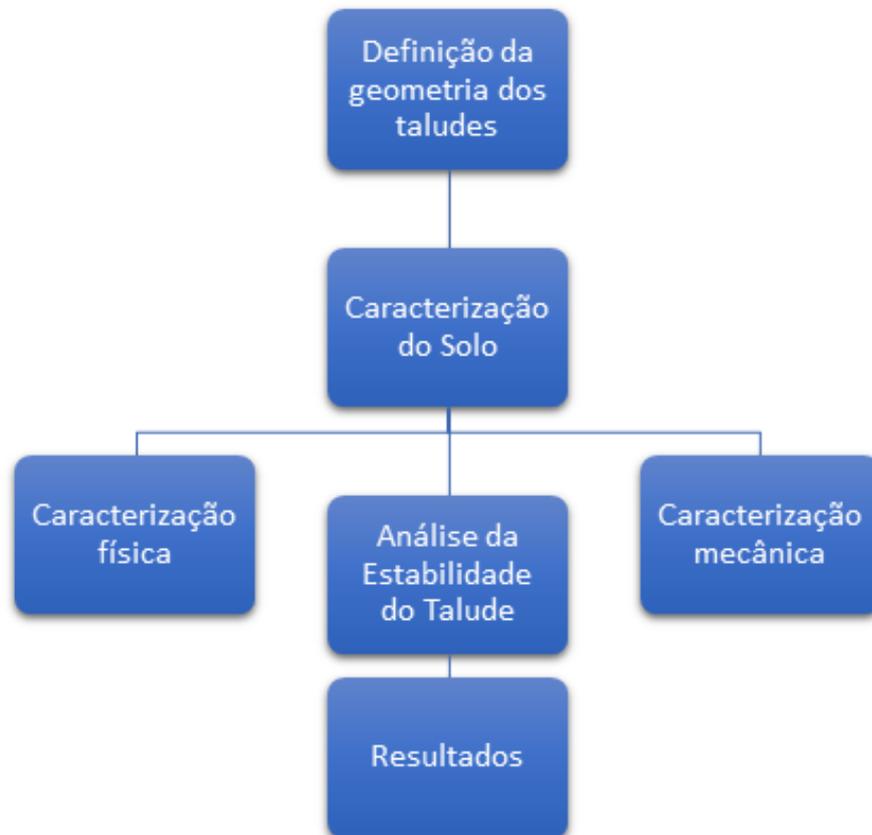
Figura 12 – Fluxograma de estruturação do trabalho

Para o desenvolvimento da pesquisa as principais etapas necessárias foram a definição da geometria dos taludes, além da caracterização física e mecânica do solo, para a partir da obtenção desses dados aplicar a análise computacional da estabilidade dos taludes. O trabalho foi estruturado conforme fluxograma ilustrado na Figura 12:

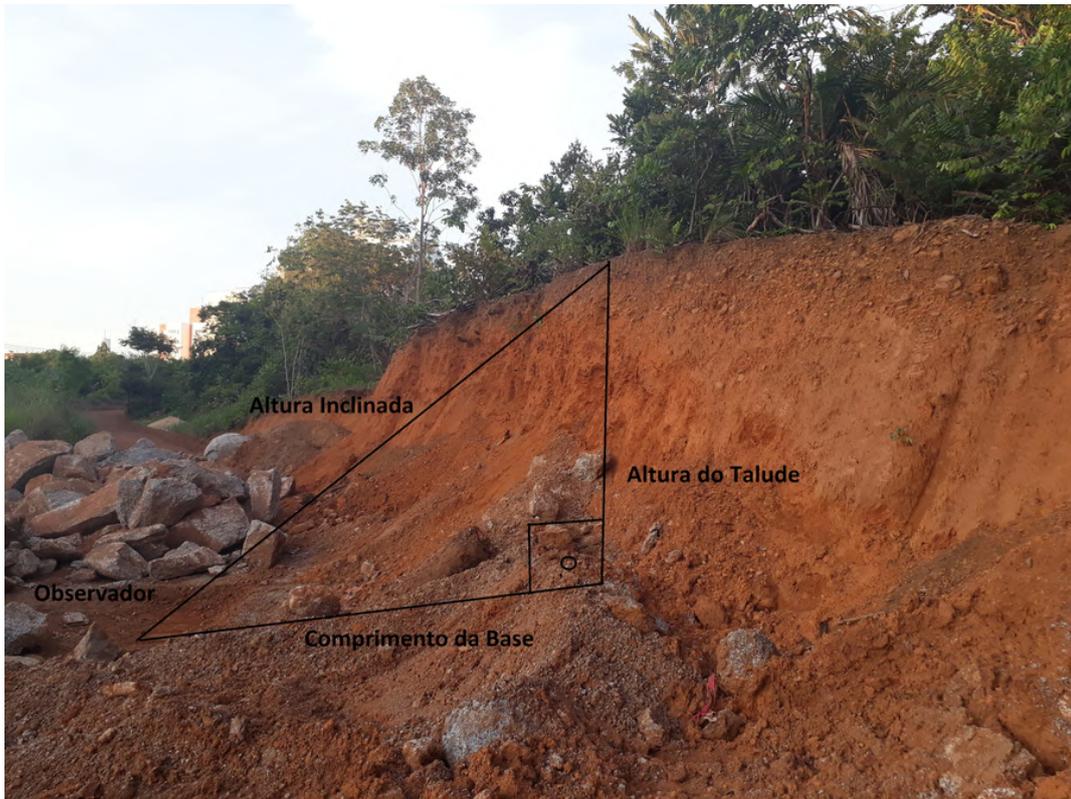
O levantamento consistiu em dividir a área da voçoroca em várias subáreas menores para facilitar a obtenção dos dados e análise no software. A metodologia utilizada consistiu em posicionar o equipamento alinhado com a base do talude e realizada a medição das alturas inclinada e do comprimento da base, obtendo por trigonometria a respectiva altura do talude, conforme exemplo da Figura 13.

Figura 13 – Metodologia para obtenção da geometria dos taludes

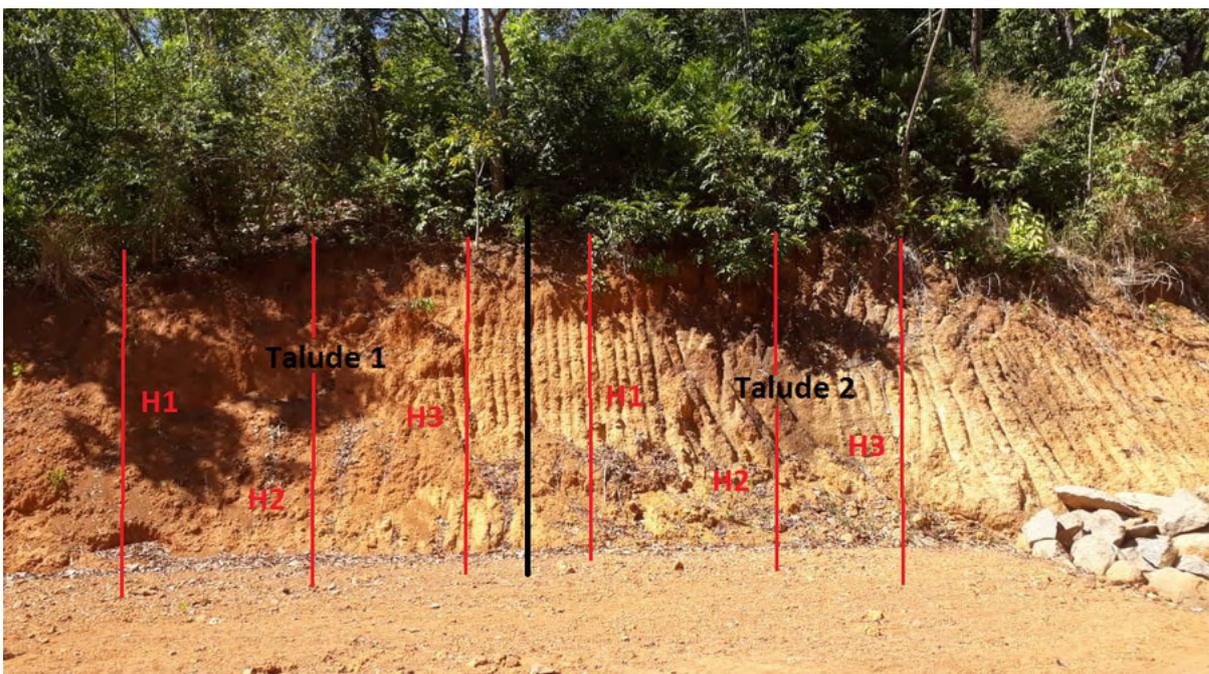
Para cada talude foi determinado as suas respectivas extensões, além da altura média calculada a partir de três leituras realizadas no comprimento dos taludes, conforme Figura 14.

Figura 14 – Determinação da altura média dos taludes

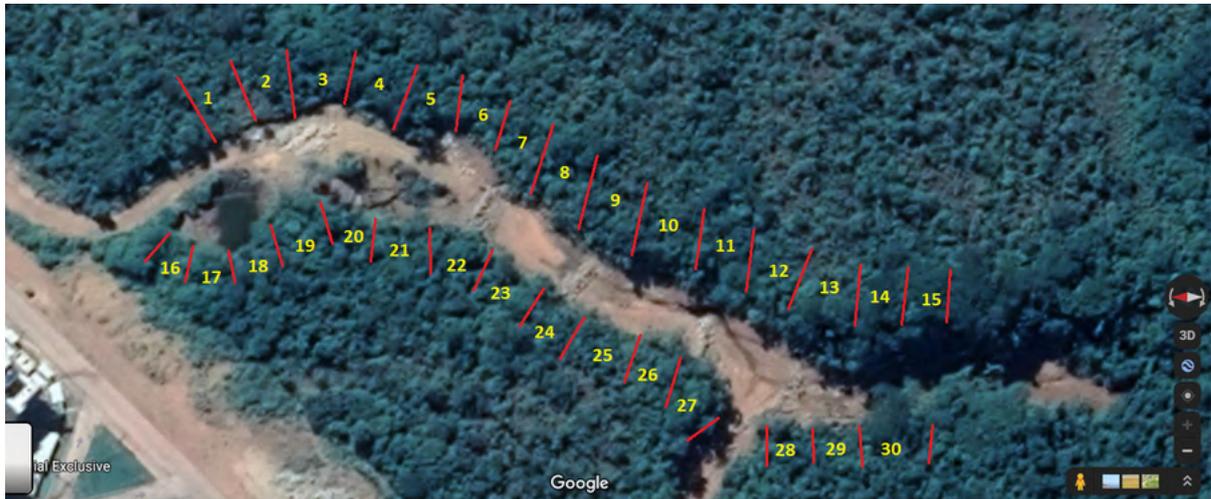
Para esta pesquisa foram adotados 15 taludes em cada lado da erosão, conforme pode ser observado na Figura 15, abrangendo a parte inicial da voçoroca e a fase de propagação até onde foi possível realizar o levantamento devido à dificuldade de acesso e de se obter precisão dos dados.

Figura 15 – Localização dos taludes

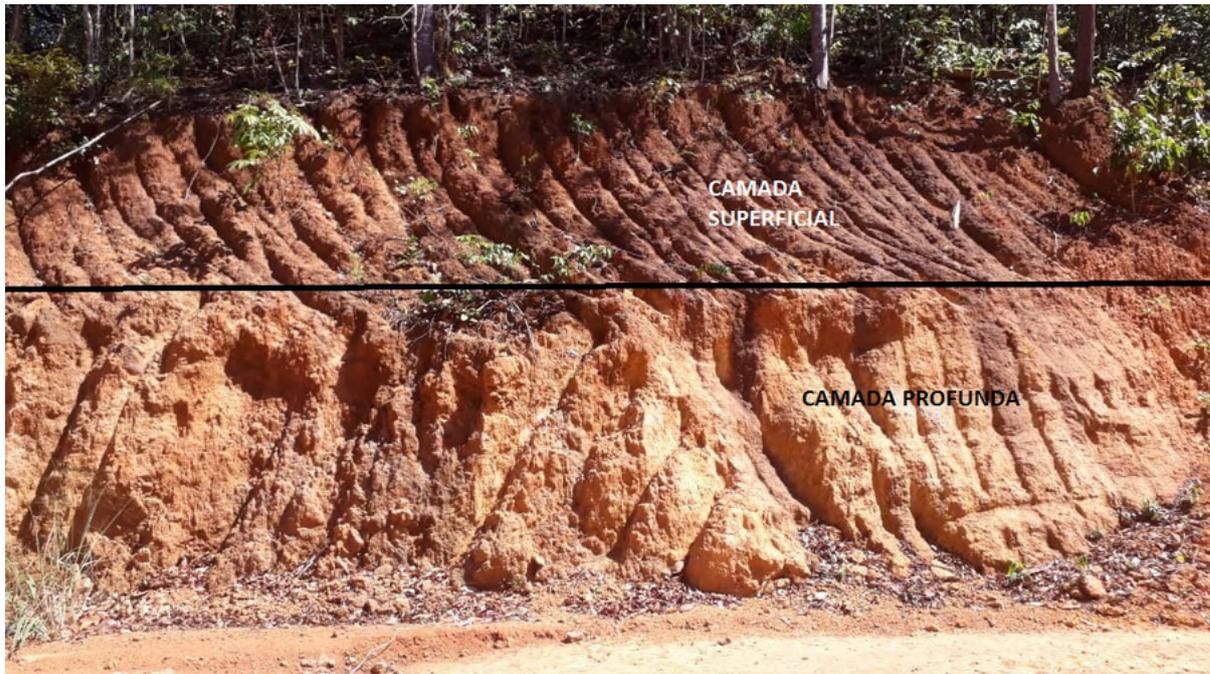
Figura 16 – Camadas de solo dos taludes

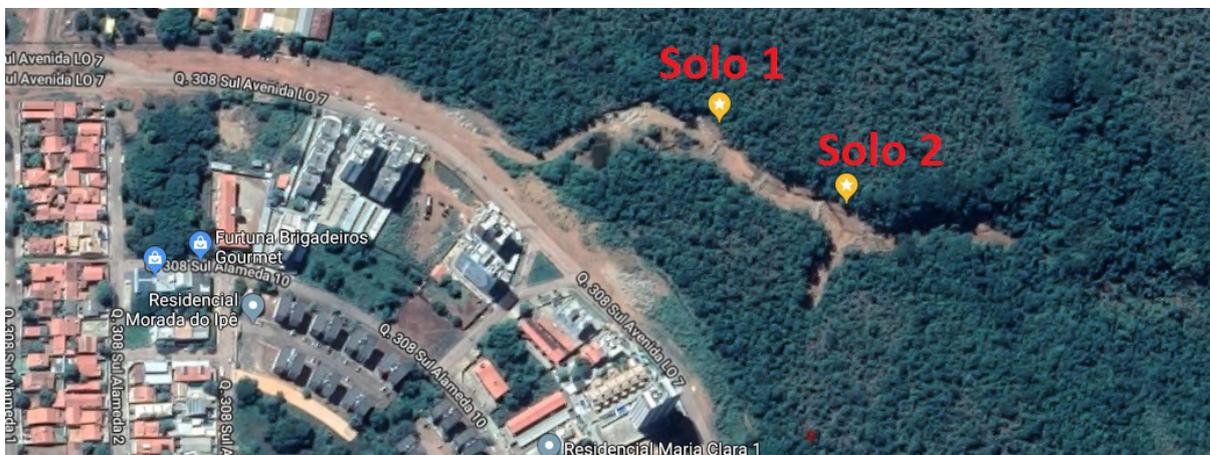
Para a realização dos ensaios foram coletadas amostras deformadas do solo da voçoroca, no período de estiagem durante o mês de agosto, sendo consideradas para esse trabalho duas amostras coletadas nas faces dos taludes, conforme localização da Figura 17.

Figura 17 – Ponto de coleta das amostras deformadas.

A primeira foi retirada na fase inicial da voçoroca, a uma profundidade de aproximadamente 1,5 m, representando o solo superficial do maciço, possuindo as seguintes coordenadas ($10^{\circ}12'10.5''S$ $48^{\circ}18'50.9''W$).

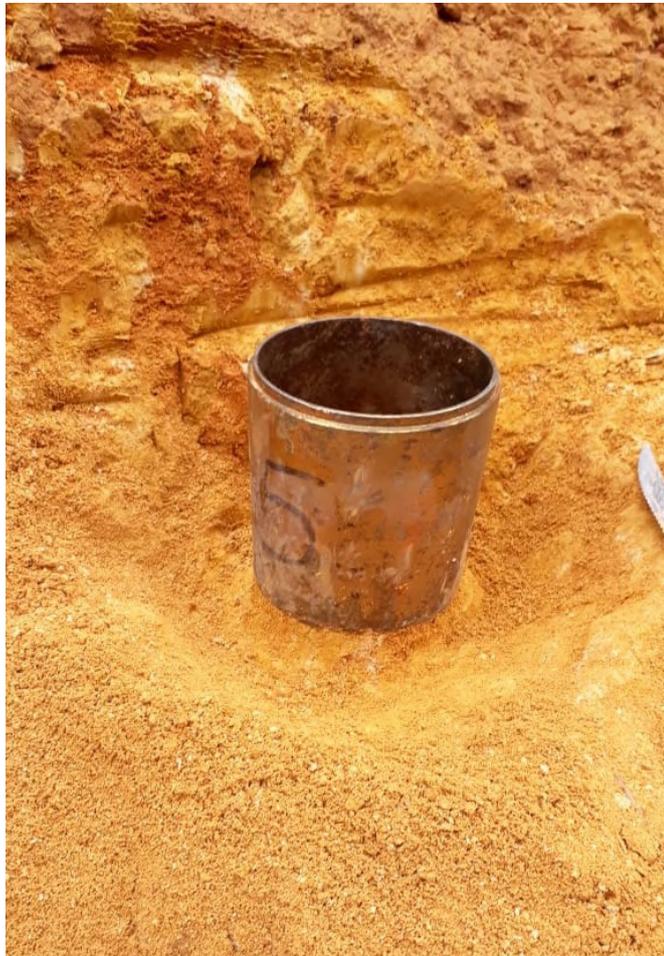
Para realização desta etapa foram retiradas quatro amostras indeformadas de solo do talude nos mesmos pontos de coletas das amostras deformadas, sendo o período de coleta durante o período chuvoso no mês de dezembro. Foram coletadas duas amostras e para o solo superficial e duas para o solo profundo. Foram utilizados cilindros de cravação, e seguindo os critérios estabelecidos pela ABNT/NBR - 9604/2016, conforme figura 18.

Figura 18 – Coleta de amostras indeformadas de solo

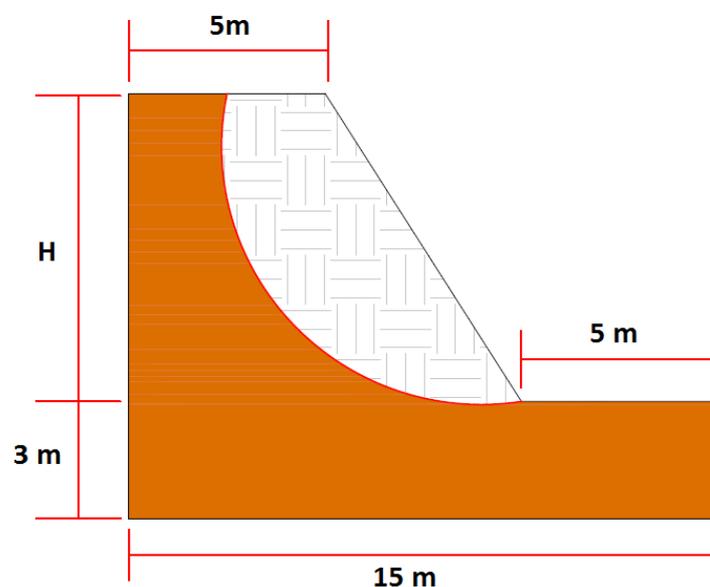
O modelo geométrico dos taludes utilizado na análise para esta pesquisa consiste nas medidas padrões adotadas, variando somente o dado da altura, obtido na definição da geometria, conforme exemplo da Figura 19.

Figura 19 – Modelo de talude adotado nas análises

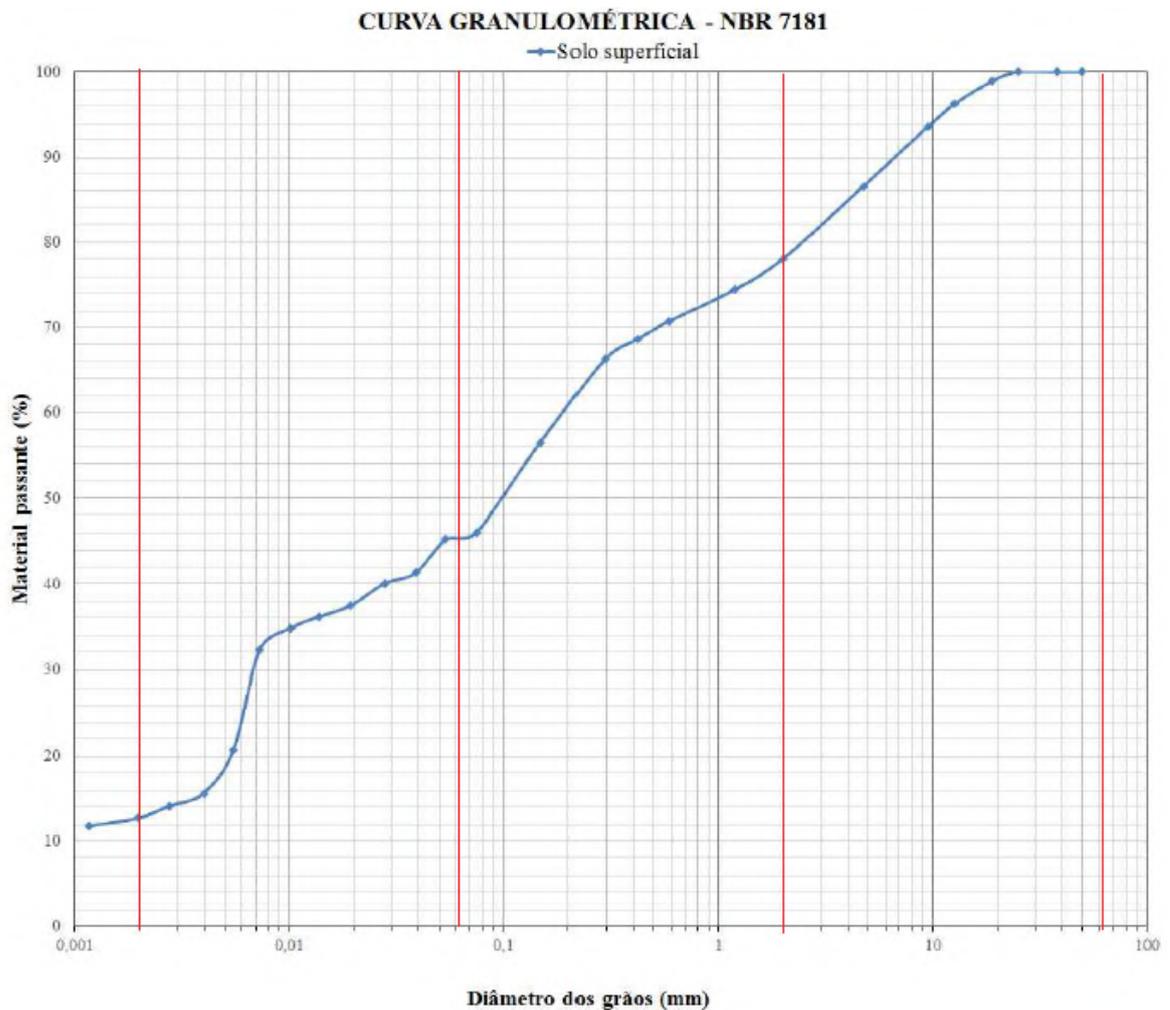
A curva granulométrica do solo superficial está demonstrada na figura 20, indicando uma baixa porcentagem de argila em sua composição, além de possuir também grande concentração de pedregulhos.

Figura 20 – Curva granulométrica do solo superficial.

Os parâmetros obtidos a partir da curva granulométrica têm seus valores demonstrados na tabela 9. A partir deles é possível classificar o solo com uma uniformidade média, valores de Coeficiente de uniformidade (C_u) entre 5 e 15, e mal graduado por apresentar valores de coeficiente curvatura (C_c) menor que 1.

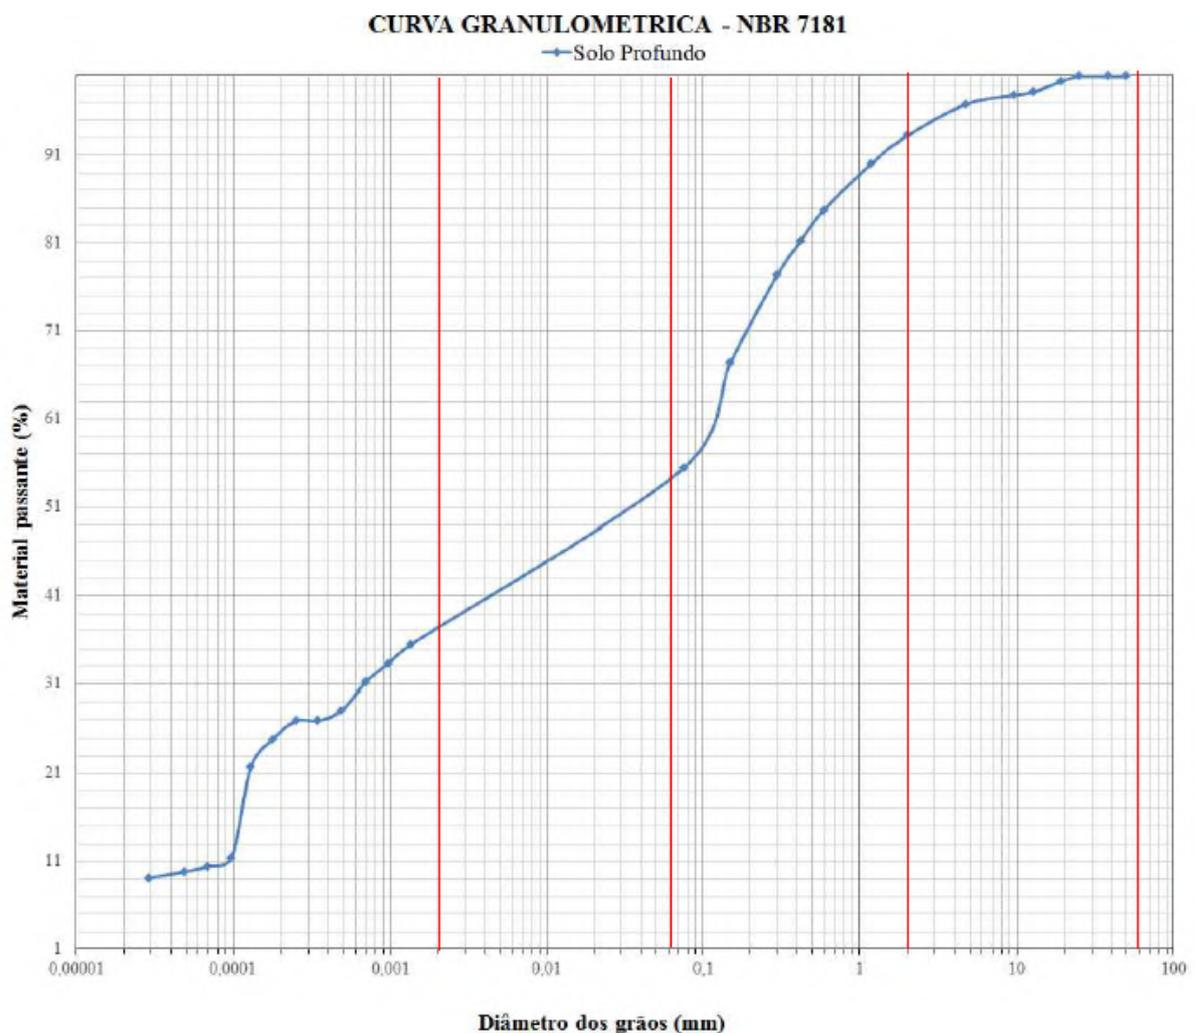
O solo profundo apresentou uma curva granulométrica bem graduada, com baixa concentração de pedregulhos em sua composição, conforme Figura 21.

Figura 21 – Curva granulométrica solo profundo

O solo profundo apresentou um valor bastante elevado de coeficiente de uniformidade (Cu) oque indica um material não uniforme, além de ser classificado como um solo mal graduado devido seu valor de coeficiente de curvatura ($C_c < 1$), conforme pode ser observado na tabela 12.

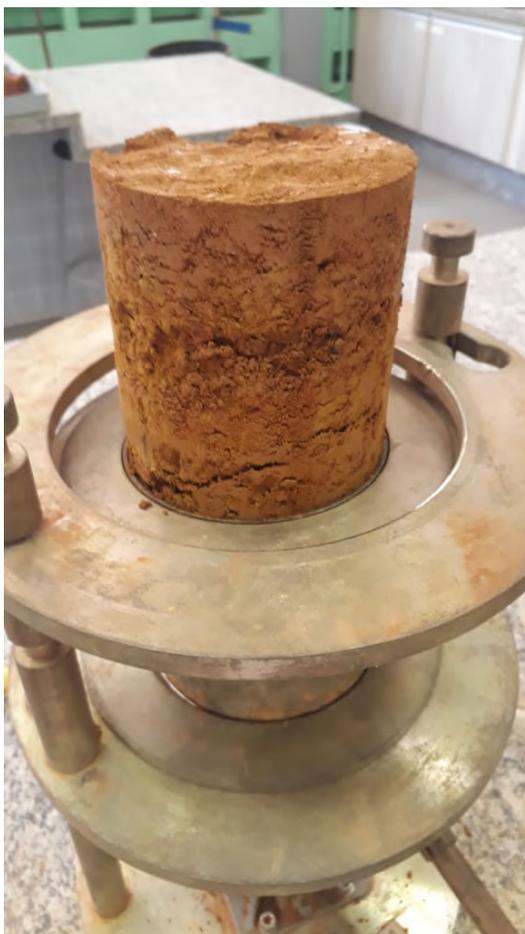
Para o solo superficial não foi possível realizar o ensaio, devido às amostras coletadas inicialmente não possuírem coesão para moldagem do corpo de prova. As amostras indeformadas se desfaziam ao se exercer pressão sobre o solo, sendo que o equipamento de cisalhamento utiliza o modelo a cravação, conforme pode ser observado nas Figuras 22 e 23.

Figura 22 – Amostra indeformada solo superficial

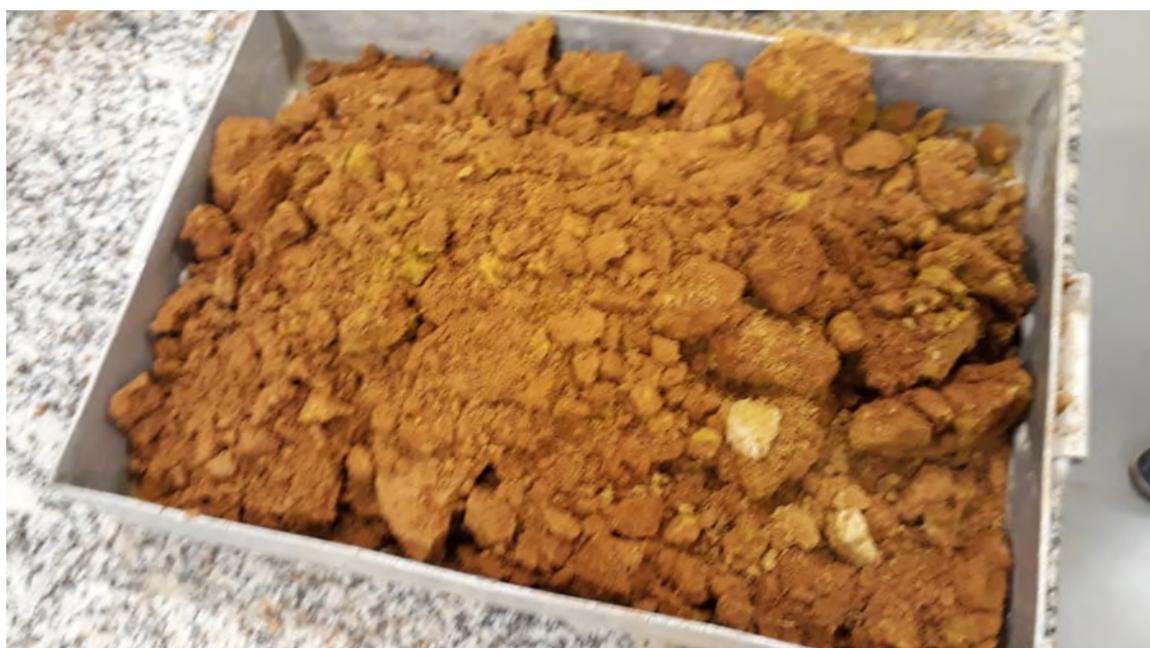
Figura 23 – Solo superficial sem coesão

Foi realizada nova coleta de amostras indeformadas de solo em pontos diferentes das iniciais e o resultado apresentado foi o mesmo, não sendo possível realizar a cravação do corpo de prova, devido às características do próprio solo e do período de realização das coletas (chuvoso).

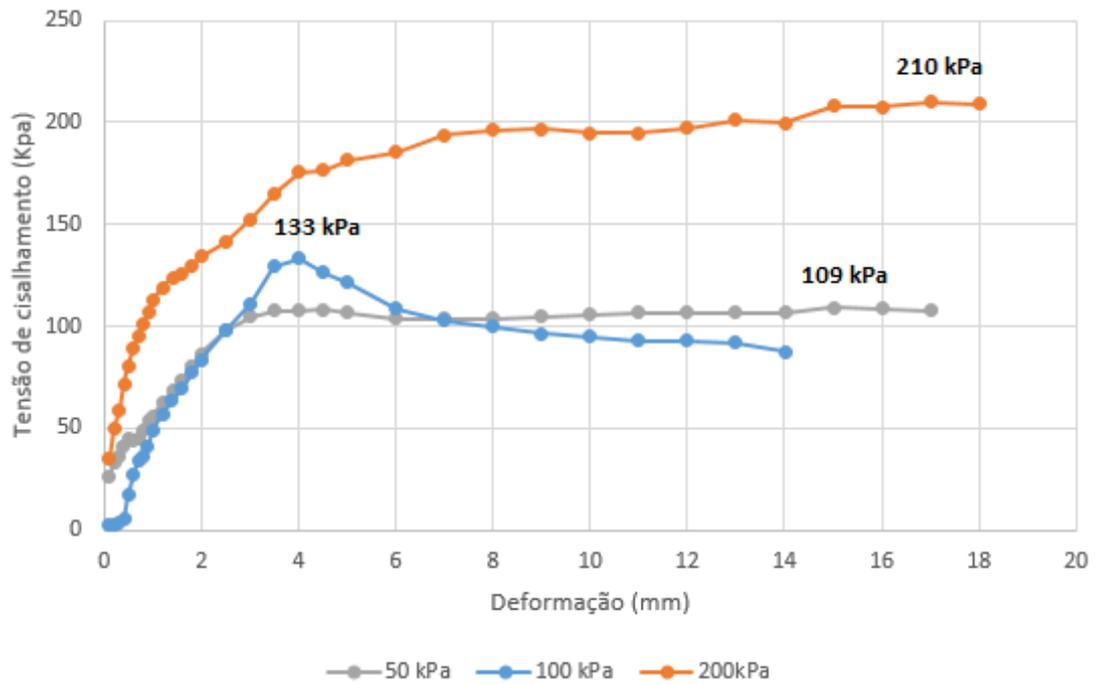
Para o material mais profundo foi possível realizar a moldagem dos corpos de prova e realizar o cisalhamento do solo. Foram realizados 4 ensaios com o material coletado, duas para a tensão normal de 100 kPa, sendo descartada uma dessas amostras devido o resultado se mostrar incoerente com os valores obtidos para as amostras de 50 e 200 kPa. A Figura 24 demonstra o gráfico com as curvas de tensão cisalhante *versus* deslocamento para as tensões normais adotadas, destacando ainda os valores de tensões obtidos.

Figura 24 – Gráfico dos ensaios de cisalhamento direto

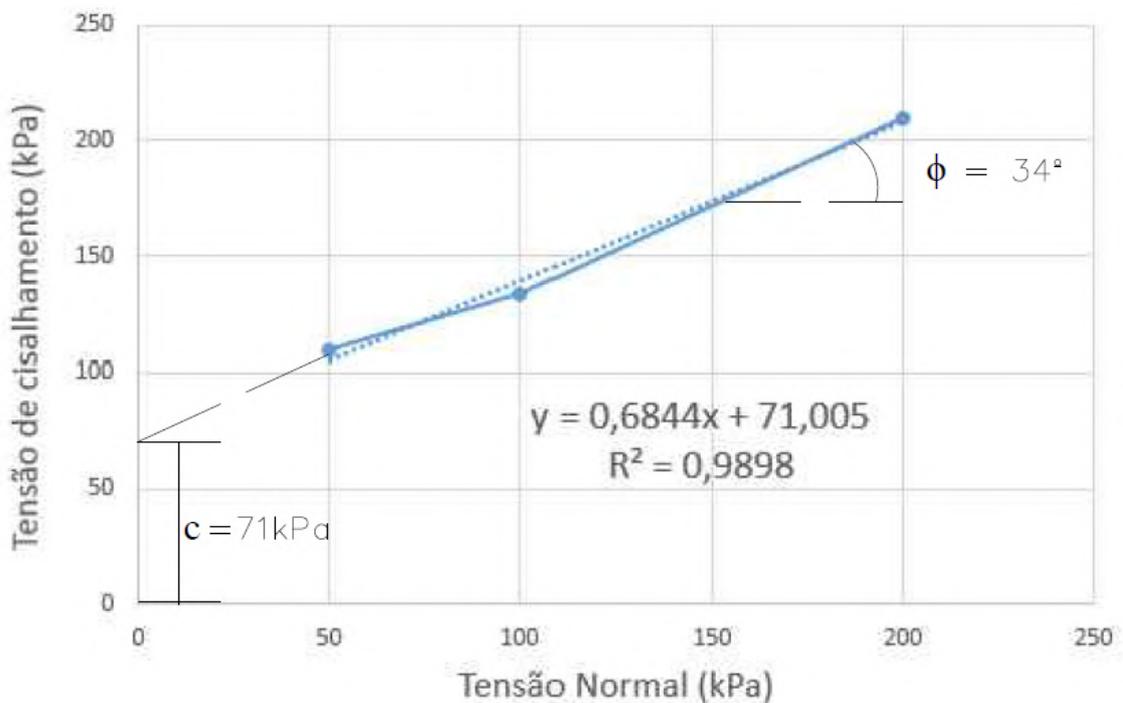
A partir dos dados obtidos, construiu-se a envoltória de resistência do solo, determinado sua equação e coeficiente de determinação (R^2), resultando numa coesão de $c = 71$ kPa e ângulo de atrito de $\phi = 34^\circ$, conforme Figura 25.

Figura 25 – Envoltória de resistência do solo profundo

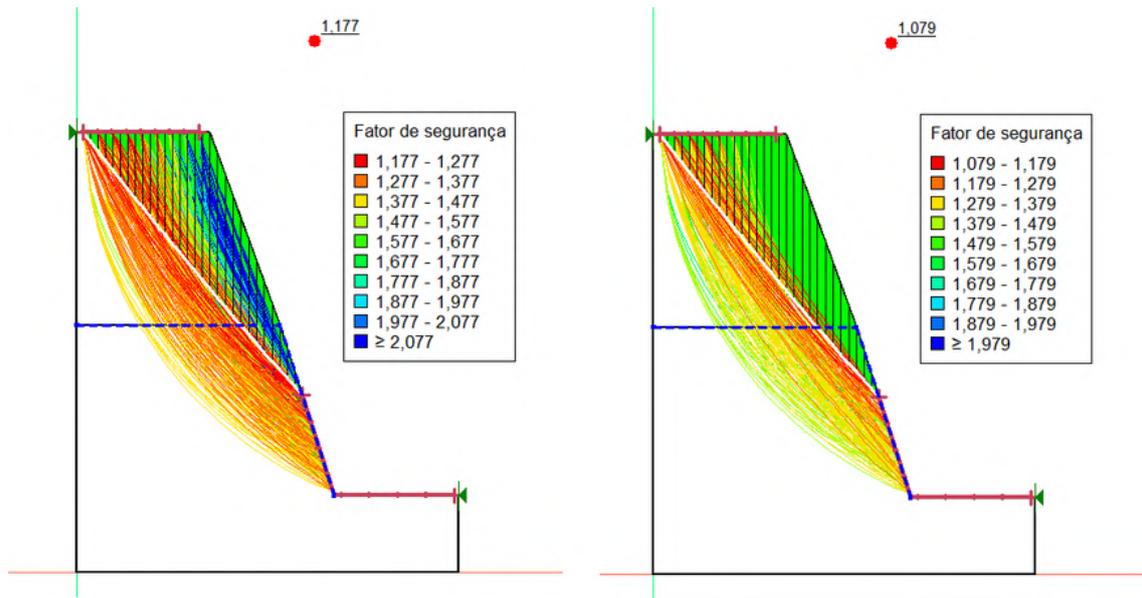
A partir dos resultados e da interação realizada no software é possível perceber diferenças entre os métodos, o método de Fellenius, foi aquele que apresentou menores resultados para o nível de água na base do talude, provavelmente devido as suas considerações para realizar o cálculo. Entretanto, para a condição de nível de água no meio da altura do talude apesar de os valores se mostrarem próximos o método de Bishop foi o que apresentou menores valores, conforme exemplo da Figura 26.

Figura 26 – Diferenças dos valores obtidos para o mesmo talude 27

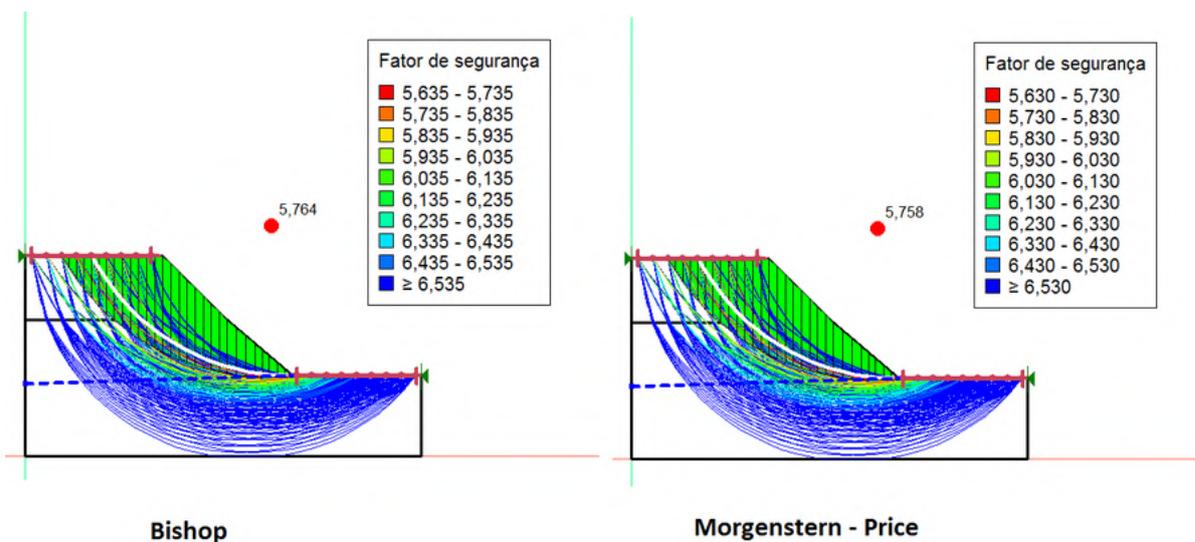
Os métodos de Bishop e Morgenstern - Price tiveram resultados mais conservadores e com valores muito próximos sendo em alguns praticamente iguais como o exemplo da Figura 27. Apesar da diferença entre os métodos a variação dos resultados se manteve entre 0,10 a 0,50.

Figura 27 – Diferença dos valores obtido para o mesmo talude 4

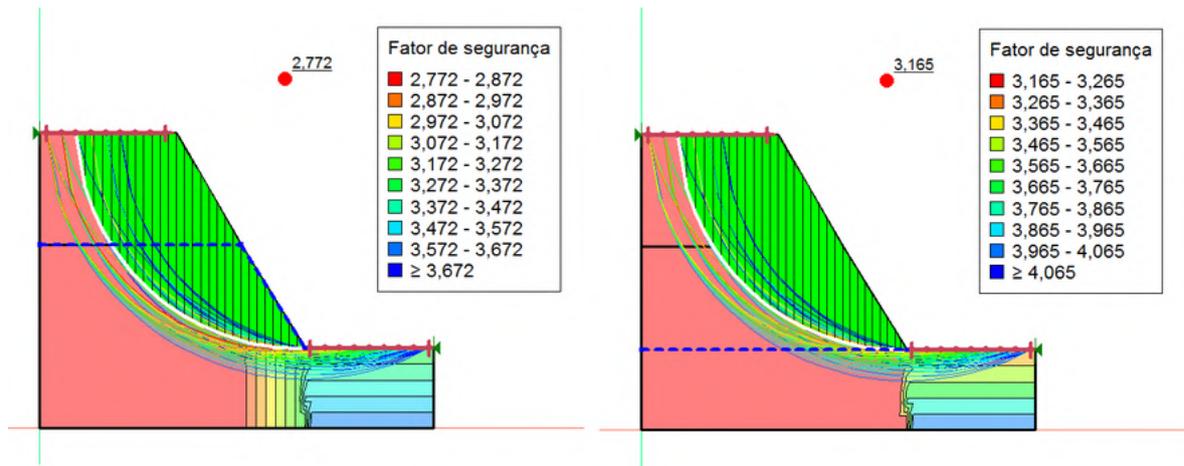
A Figura 28 demonstra um exemplo em que utilizando o mesmo talude (8) e o mesmo método (Bishop) os resultados se mostraram bem diferentes. Na figura é possível visualizar as isolinhas da carga total de água, separando as regiões mais críticas daquelas de menor influência

Figura 28 – Diferença dos resultados variando o nível freático

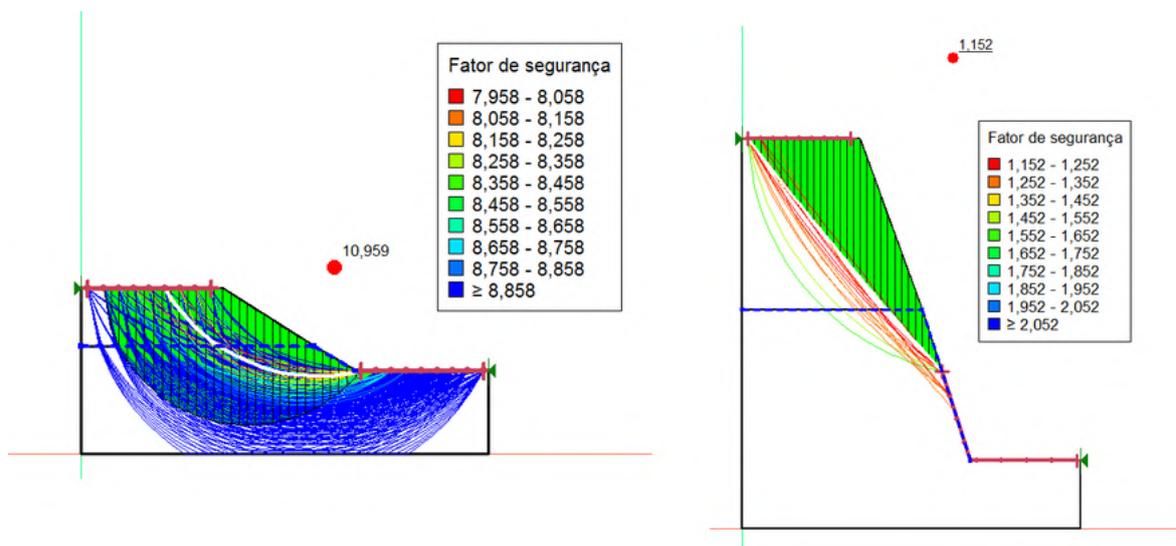
Um dos parâmetros analisados que apresentou grande relevância nas análises foi a altura dos taludes, possui um gradiente de fatores que para as mesmas condições adotadas, alcançou uma ampla variação conforme pode ser observado na Figura 29, no qual foi adotado o método de Bishop e altura do nível freático na crista do talude.

Figura 29 – Diferença de fatores de segurança em função da altura do talude

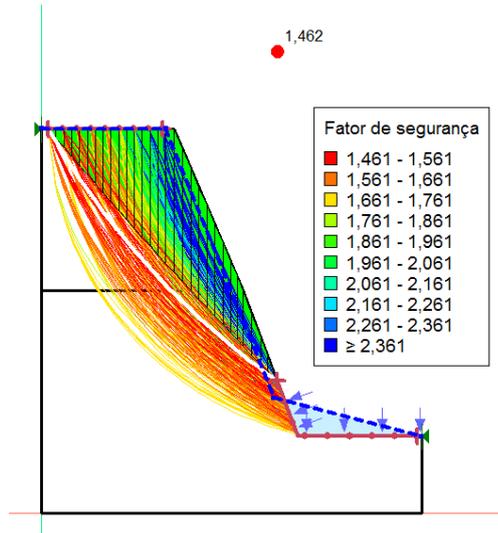
Outro fator significativo diz respeito a espessura das camadas, para esta pesquisa adotou-se a divisão entre as camadas situando na metade da altura dos taludes, conforme exemplo da Figura 30.

Figura 30 – Talude 29 com a divisão entre as camadas de solo na metade da altura
