UNIVERSIDADE FEDERAL DO TOCANTINS
CAMPUS UNIVERSITÁRIO DE PALMAS
CURSO DE GRADUAÇÃO EM ENGENHARIA CIVIL

**ANÁLISE DA ESTABILIDADE DE TALUDES DA VOÇOROCA DO PARQUE
CESAMAR, PALMAS - TO**

Monografia apresentada à Universidade Federal do Tocantins - Campus Universitário de Palmas, como parte dos requisitos necessários à obtenção do título de bacharel em Engenharia Civil.

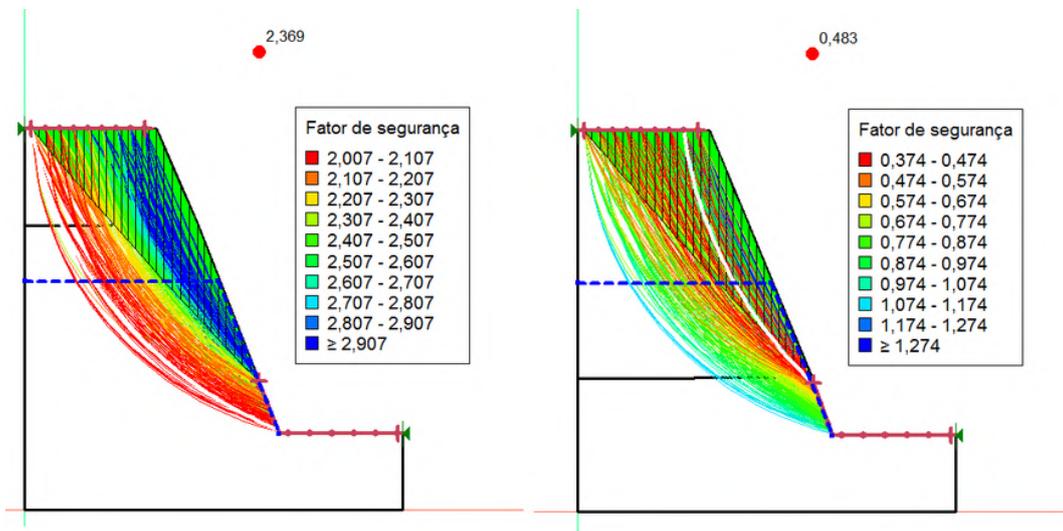
Porém, ao analisar como exemplo o talude 29, um dos que possuem maiores alturas e fator de segurança crítico, utilizando as mesmas condições (nível freático na crista do talude) e método de análise (Fellenius). Se for feita a variação somente da espessura das camadas é possível visualizar na Figura 31 um aumento do fator de segurança ao se adotar a maior parte do talude para o material mais profundo, enquanto que se for adotado o talude constituído somente do material superficial a análise indica que este já deveria ter se rompido.

Figura 31 – Diferença de fatores de segurança para variação da espessura da camada
