**AVALIAÇÃO FÍSICO-QUÍMICA, MICROBIOLÓGICA E  
QUANTIFICAÇÃO DE METAIS EM ÁGUAS SUPERFICIAIS NO  
RIBEIRÃO TAQUARUÇU GRANDE, PALMAS-TO**

Monografia foi avaliada e apresentada à UFT – Universidade Federal do Tocantins – Câmpus Universitário de Palmas, Curso de Engenharia Ambiental para obtenção do título de Bacharel e aprovada em sua forma final pelo Orientador e pela Banca Examinadora.

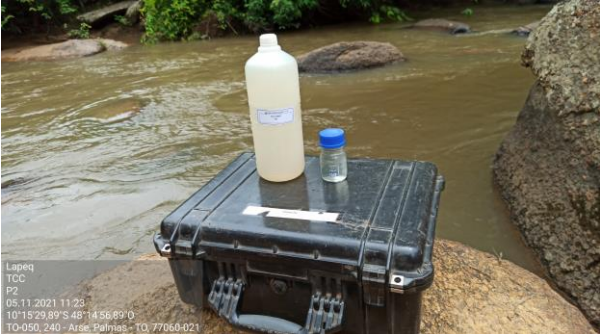
<p>P2 (10°15'29.81'' S, 48°14'56.7'' O)</p>	<p>Área de grande concentração de chácaras, dentro da Chácara Aldeia da Lua.</p>	<p>Figura 3 – Ponto 2</p>

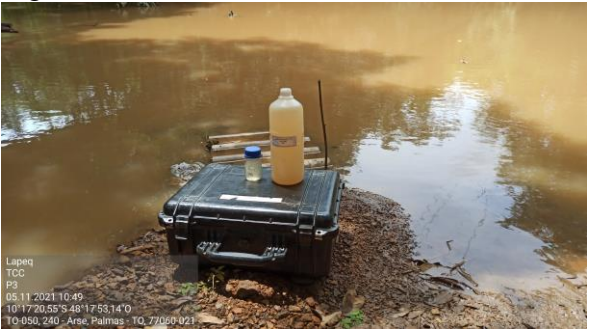
<p>Fonte: Próprio Autor.</p>
<p>P3 (10°17'21.29'' S, 48°17'52.73'' O)</p>	<p>Próximo ao ponto de captação da estação de tratamento de água – ETA 006</p>	<p>Figura 4 – Ponto 3</p>

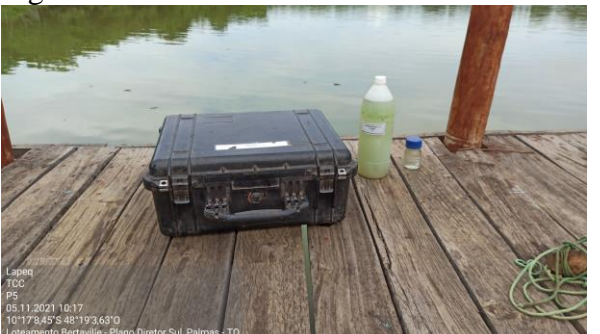
<p>Fonte: Próprio Autor.</p>
<p>P4 (10°17'9.19'' S, 48°19'4.16'' O)</p>	<p>Setor Bertaville</p>	<p>Figura 5 – Ponto 4</p>

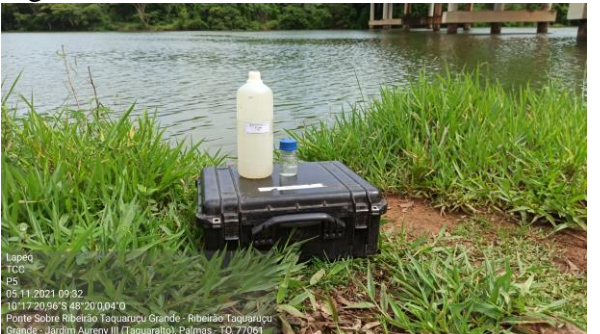
<p>Fonte: Próprio Autor.</p>
<p>P5 (10°17'20.6'' S, 48°19'58.14'' O)</p>	<p>Ponte sobre o ribeirão Taquaruçu Grande, pós ETE Aurenny.</p>	<p>Figura 6 – Ponto 5</p>

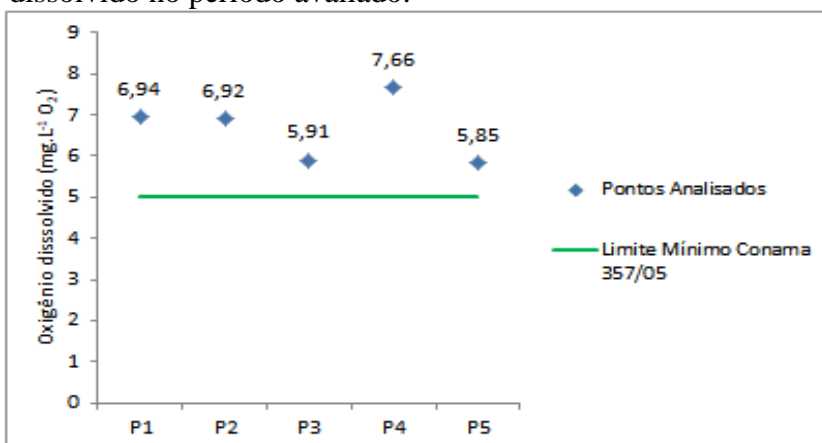
Figura 22 – Gráfico de Resultados da variável Oxigênio dissolvido no período avaliado.

Ainda de acordo com Von Sperling (2007), o OD é um parâmetro de essencial importância para os organismos anaeróbios, uma vez que durante a estabilização da matéria orgânica, as bactérias fazem o uso deste gás em seus processos respiratórios, o que pode vir a causar uma redução de sua concentração no meio. Dependendo da magnitude deste fenômeno, diversos organismos aquáticos podem sofrer consequências indesejáveis, inclusive os peixes. O gráfico abaixo apresenta os resultados encontrados para Oxigênio Dissolvido.

Para o percurso aqui monitorado, as concentrações de OD atenderam aos limites estabelecidos para águas de Classe 2, nota-se que as águas encontravam-se bem oxigenadas e ideais para a manutenção e o bom desenvolvimento da vida aquática.

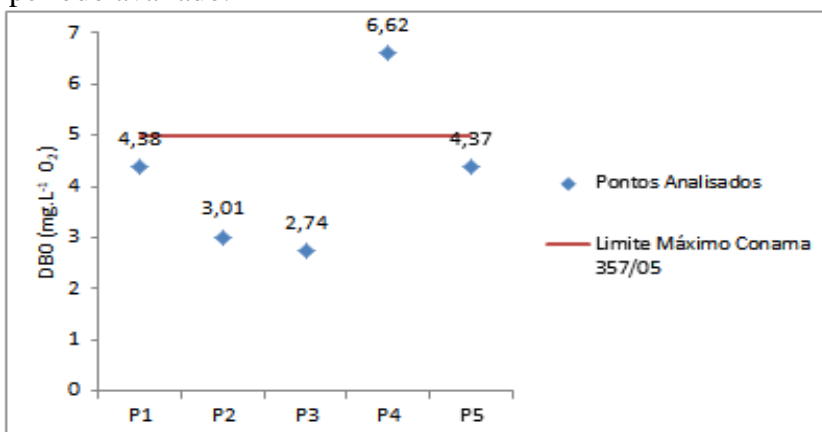
Figura 23 – Gráfico de Resultados da variável DBO no período avaliado.

De acordo com a Resolução CONAMA 357/05 (BRASIL, 2005), a DBO não deve ultrapassar 5,0 mg.L<sup>-1</sup> em águas de Classe 2. Aqui, mais uma vez o ponto P4 apresentou valores em desacordo com a legislação como aponta a figura 23, o que mostra que há um excesso de carga orgânica no local, fato esse realmente observado pela floração de algas no ponto analisado (Figura 14).

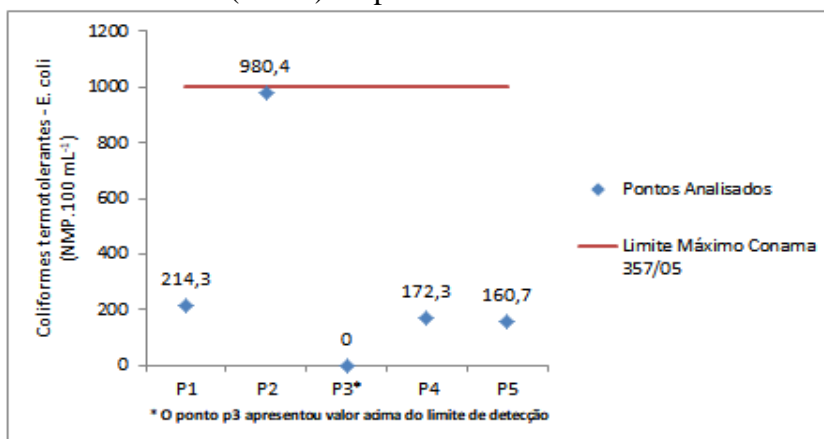
Figura 25 – Gráfico de Resultados da variável Coliformes Termotolerantes (*E.coli*) no período avaliado.

Principal bactéria do subgrupo dos coliformes termotolerantes, sendo de origem exclusivamente fecal a *E.coli* está presente em número elevado nas fezes humanas e de animais de sangue quente e é raramente detectada na ausência de poluição fecal. É considerado o indicador mais adequado de contaminação fecal em águas doces (CETESB, 2016). Quanto aos pontos aqui analisados, o gráfico abaixo mostra que apenas P3 apresentou valores acima do permitido pela Resolução CONAMA 357/05 (BRASIL, 2005), acima inclusive do limite de detecção do método, que é de  $2419,6 \text{ NMP.100 mL}^{-1}$ . Esse resultado aponta possível contaminação fecal no local.

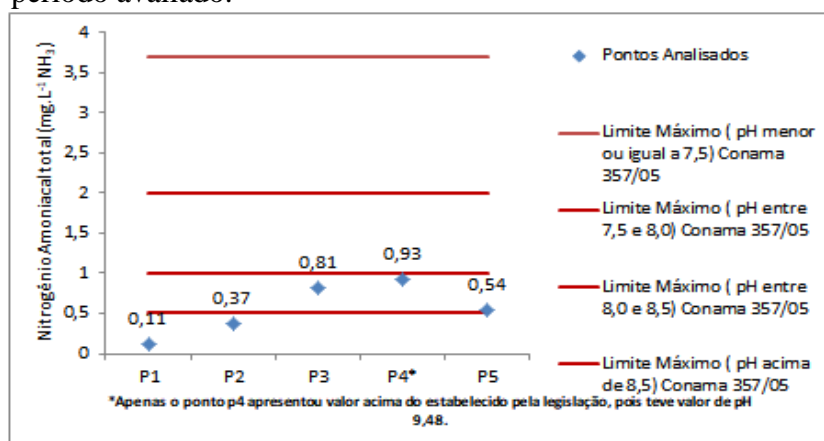
Figura 27 – Gráfico de Resultados da variável Amônia no período avaliado.

Neste estudo os resultados de Nitrogênio Amoniacal se mantiveram abaixo do limite da legislação, exceto, mais uma vez, no ponto P4 que ultrapassou o limite para corpo hídrico com pH acima de 8,5 caso deste ponto. Os resultados encontrados estão expostos na figura abaixo

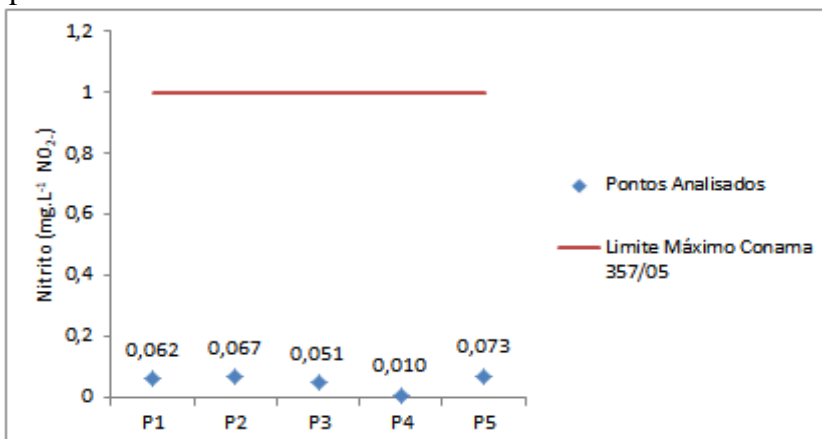
Quanto aos parâmetros nitrito e nitrato, estes apresentaram valores bem abaixo do exigido pela legislação como demonstra as figuras 28 e 29, o nitrogênio orgânico não possui limite estabelecido pela CONAMA 357/05 (BRASIL, 2005), os resultados para o mesmo variaram entre 0,93 mg.L<sup>-1</sup> e 8,4 mg.L<sup>-1</sup>, indicando certa presença desta forma principalmente no ponto P4, que apresentou o maior valor. Ou seja, como abordado anteriormente, a predominância do nitrogênio em sua forma reduzida indica proximidade do foco de poluição, que podem estar associadas às primeiras precipitações que carregam o nutriente para o corpo hídrico através do escoamento superficial.

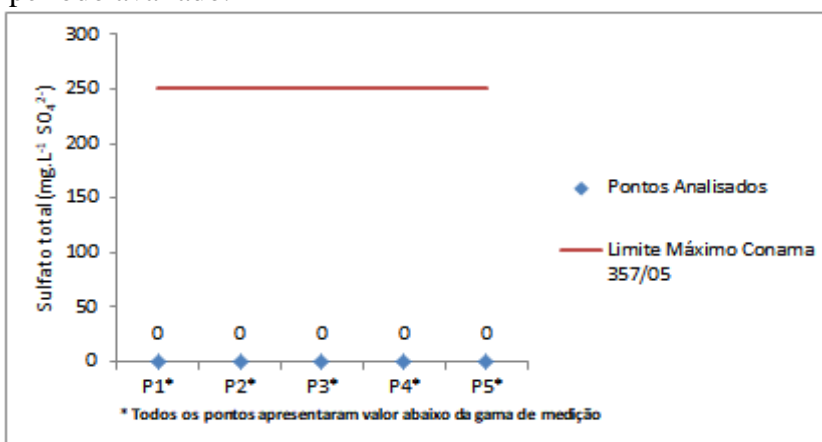
Figura 30 – Gráfico de Resultados da variável Sulfato no período avaliado.

Para o sulfato, a legislação ambiental adotada nas análises indica limite de concentração de até 250 mg.L<sup>-1</sup> SO<sub>4</sub><sup>2-</sup>. Os resultados obtidos atenderam a este limite, como mostra o gráfico abaixo, uma vez que os valores registrados estiveram abaixo da gama de medição do método que é de 2 mg.L<sup>-1</sup>.
