**UNIVERSIDADE FEDERAL DO TOCANTINS
CAMPUS UNIVERSITÁRIO DE PORTO NACIONAL
CURSO DE GRADUAÇÃO EM CIÊNCIAS BIOLÓGICAS**

**AS MUDANÇAS NA COBERTURA VEGETAL E A CONSERVAÇÃO DA ÁGUA NO
CÓRREGO MUTUCA, GURUPI-TO**

Monografia apresentada à Universidade Federal do Tocantins (UFT), Campus Universitário de Porto Nacional para obtenção do título de bacharel.

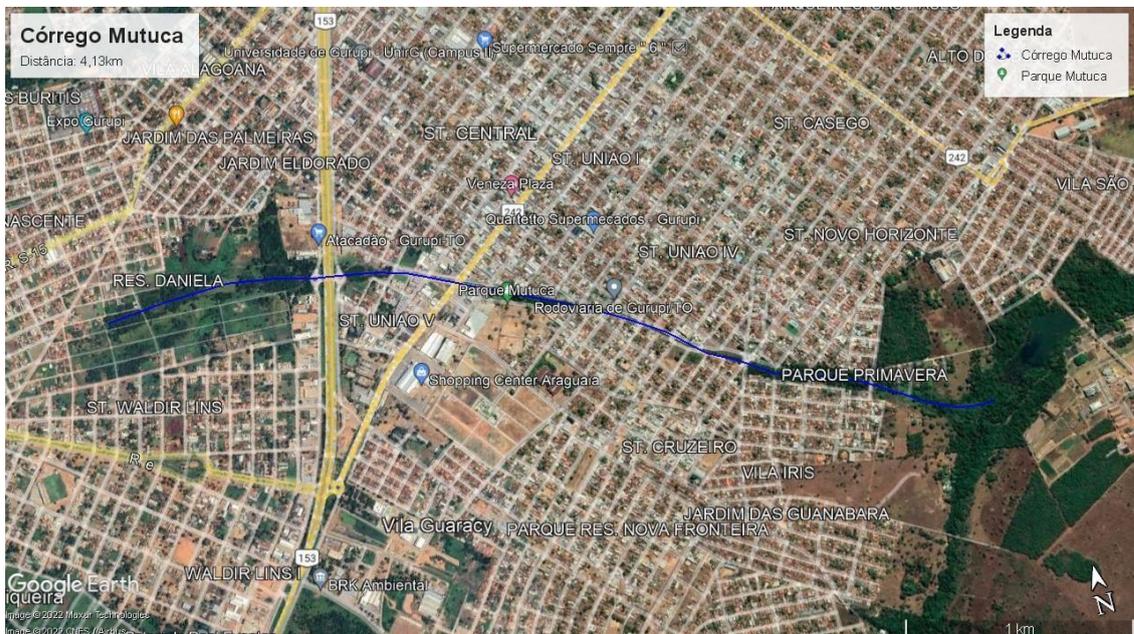
Figura 1- Percurso do Córrego Mutuca, Gurupi-TO em 06 de setembro de 2021.

A bacia do córrego Mutuca está localizada no Município de Gurupi-TO, e sua nascente localiza-se no Setor Residencial Daniela e o curso d'água perpassa a Avenida Beira Rio, a Rodoviária da cidade e a 1,89 km deságua no córrego Água Franca (Figura 1). De acordo com Koppen, a categorização climática é estabelecida como tropical úmido com estação chuvosa no verão e seca no inverno. As temperaturas comumente ao longo do ano variam em média entre 22°C e 28°C e a precipitação anual entre 1.500 mm a 1.600 mm (KLINK; MACHADO, 2005).

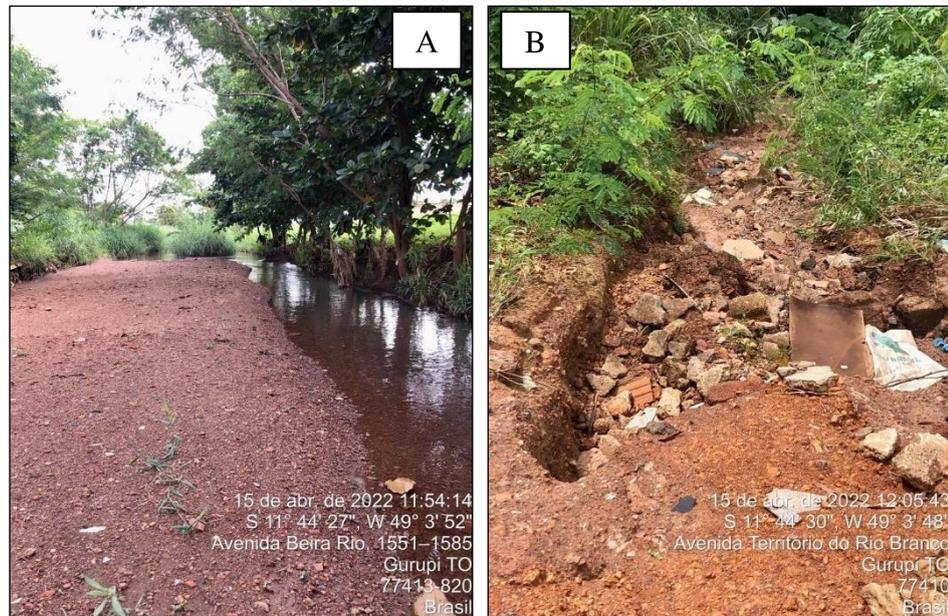
Figura 2- Imagens do Córrego Mutuca nas proximidades da foz e nascente mostrando Assoreamento (A) e, Voçorocas (B).

A situação da cobertura vegetal e da água foi verificada em loco, com o registro de áreas de desmatamento, depósito de sedimentos, resíduos sólidos, e voçorocas (Figura 2).

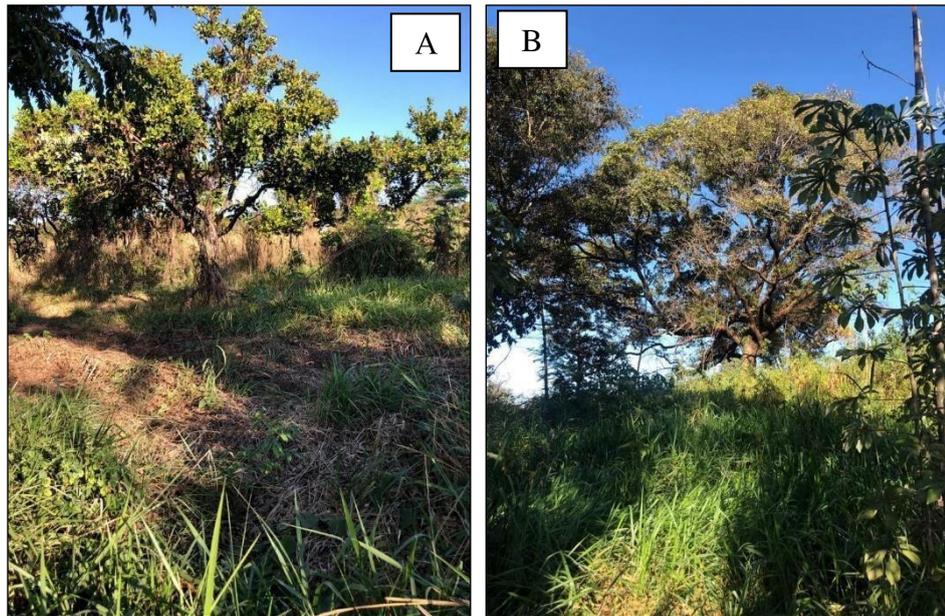
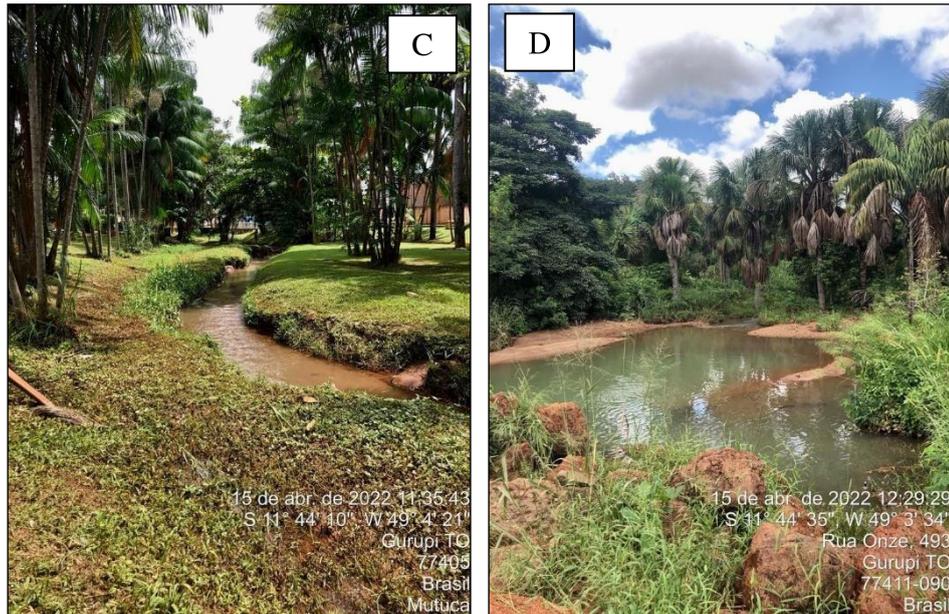
Figura 3- Vegetação próxima à nascente do córrego Mutuca (A e B), no Parque Mutuca (C) e próxima à foz. (D).

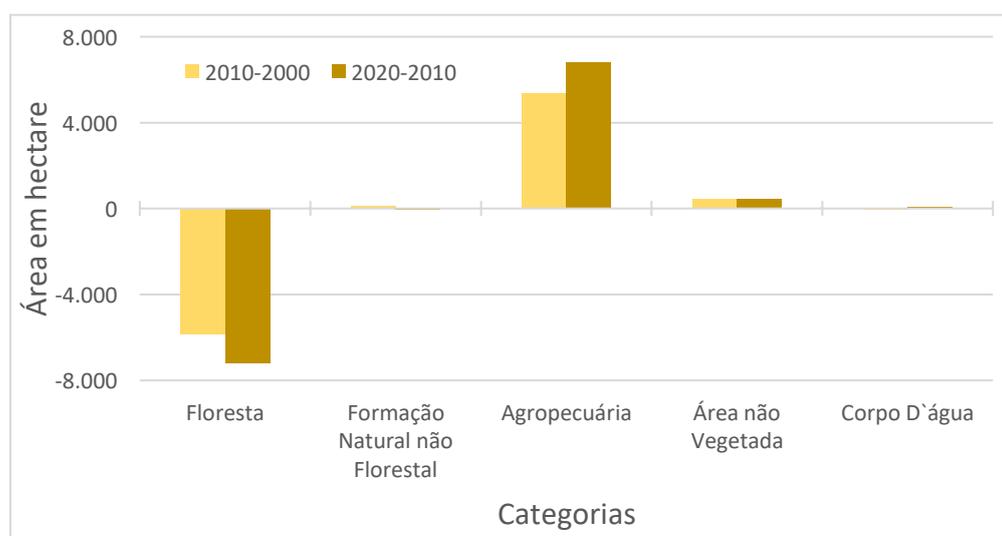
Figura 4- Diferença nas áreas ocupadas por cada categoria de uso do solo por década no município de Gurupi-TO.

A ocupação do solo do município, verificado por meio do Mapbiomas, mostrou que o uso do solo no período entre os anos 2010 e 2020 se modificou, com redução da área de cobertura vegetal e o aumento da agropecuária e da categoria não vegetada, onde está incluída a área urbanizada (Figura 4). O crescimento da área urbana aumentou 34,6% (2.312 em 2000; 3.112 em 2020) de acordo com o Mapbiomas (Figura 5).

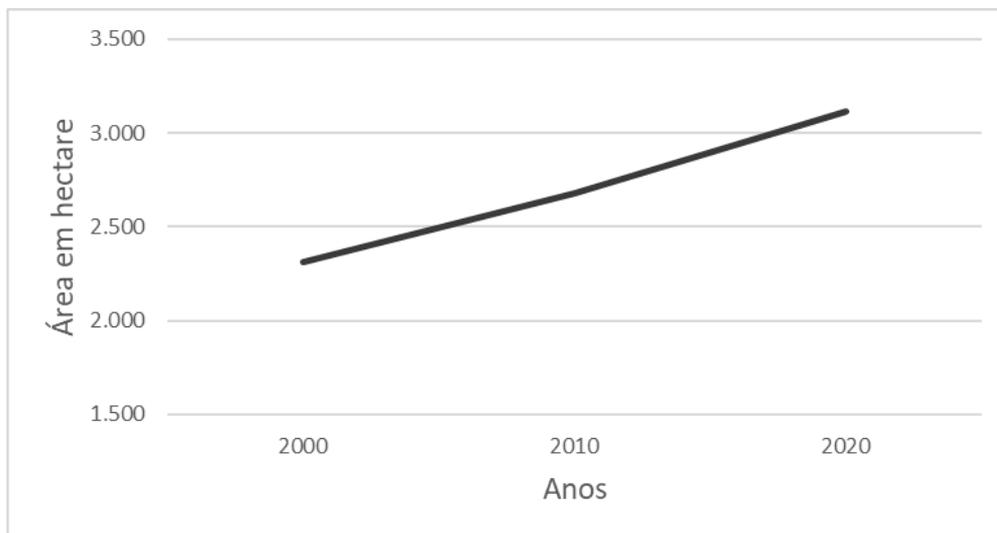
Figura 5- Área urbanizada do município de Gurupi-TO entre os anos de 2000 e 2020.

O aumento da área urbanizada ocorreu às custas da ocupação das áreas no entorno dos córregos urbano. Na bacia do Córrego Mutuca o aumento da área urbanizada foi de 34,6% do período de 2000 a 2020 (MAPBIOMAS, 2022). A análise dos mapas (Figuras 6), o diálogo com a sociedade e as observações de campo (Figuras 2 e 3) confirmam a ocupação da bacia e os efeitos no ambiente aquático. Portanto, mediante análise da tabela com os tipos de classes de cobertura vegetal (Tabela 1), e dos mapas (Figuras 6) é possível observar que houveram modificações do ano 2000 ao de 2020. Em 2000 a Formação Florestal foi ligeiramente maior do que a Formação Campestre, e a área total foi menor do que a do ano de 2010, fato que pode ter decorrido de fatores como o alto uso da terra para a agropecuária (MAPBIOMAS 2022); ocorrência de períodos de seca mais intensos com a resposta espectral da vegetação mais baixa; ou ainda por medidas governamentais, como no ano de 2007, quando foi sancionada no município de Gurupi legislação voltada à conservação do ambiente, incluindo os recursos hídricos (LEI PLANO DIRETOR GURUPI, 2007):

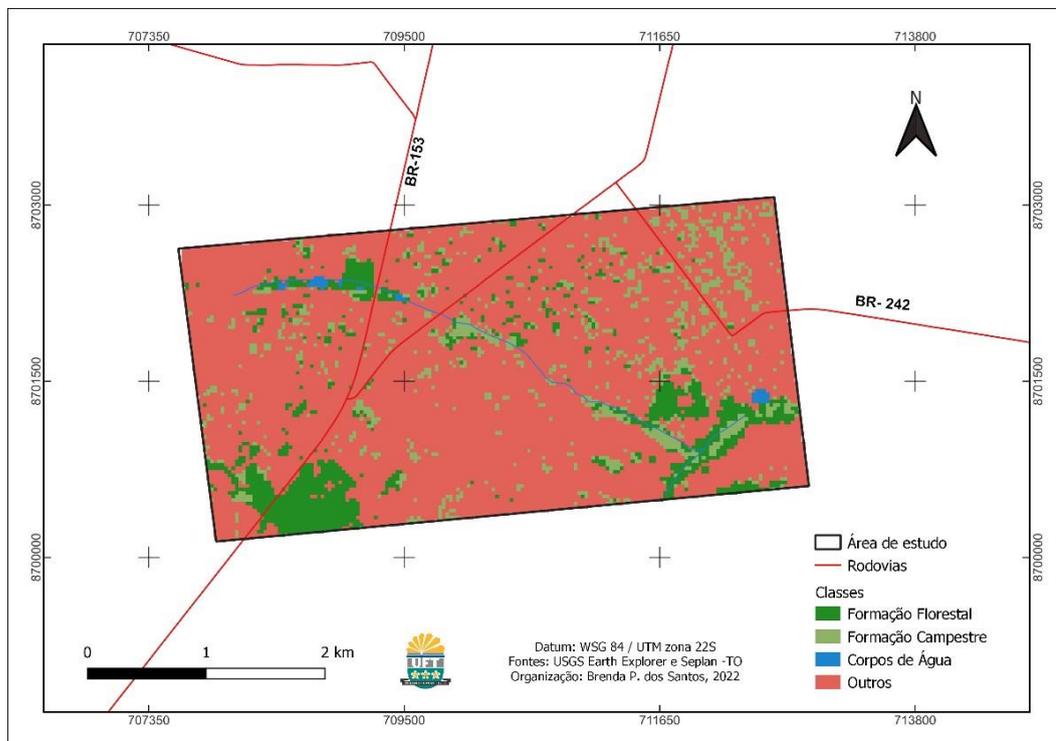
Figura 6 (a) - Mapa de Uso e Ocupação do solo Município de Gurupi- TO no ano de 2000.

Ressalta-se, também, que a cobertura vegetal analisada na Tabela.1 abrange toda a área de estudo analisada (o polígono) do município de Gurupi. Então, verificando esses dados, no ano de 2010 houve maior quantidade de Formação Campestre do que Formação Florestal

(Tabela 1) em um fragmento analisado de Gurupi-TO, e no ano de 2020 houve maior Formação Florestal em comparação à Formação Campestre na área de estudo completa (Tabela 1). Porém observando os mapas (Figuras 6), pode-se ver que na área que percorre a drenagem do Mutuca, no ano de 2010 há maior quantidade de Formação Florestal comparada à Formação Campestre (Figura 6b), e no ano de 2020 há maior Formação Campestre em comparação à Formação Florestal (Figura 6c).

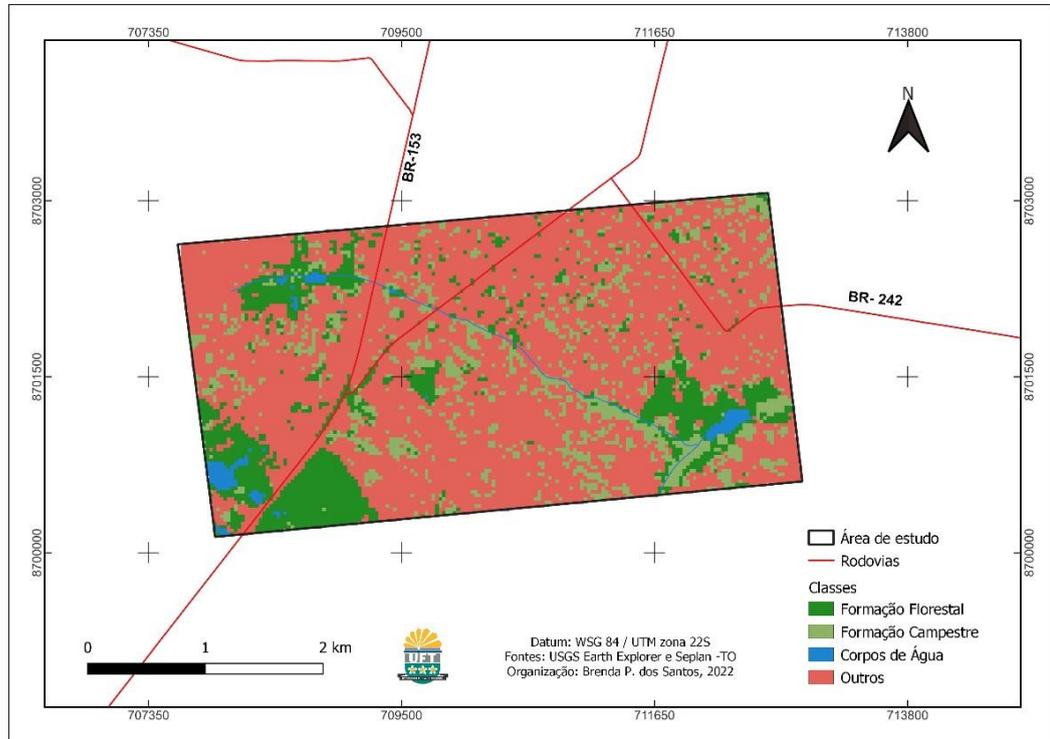
Figura 6 (b) - Mapa de Uso e Ocupação do solo Município de Gurupi- TO no ano de 2010.

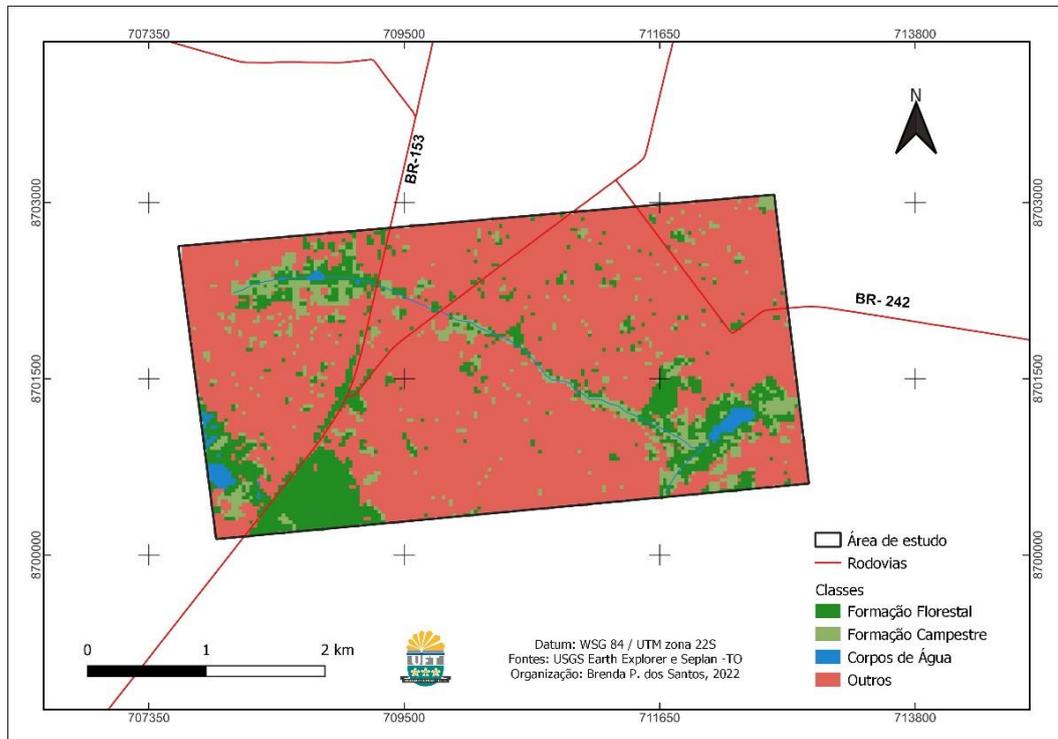
Figura 6 (c) - Mapa de Uso e Ocupação do solo Município de Gurupi- TO no ano de 2020.

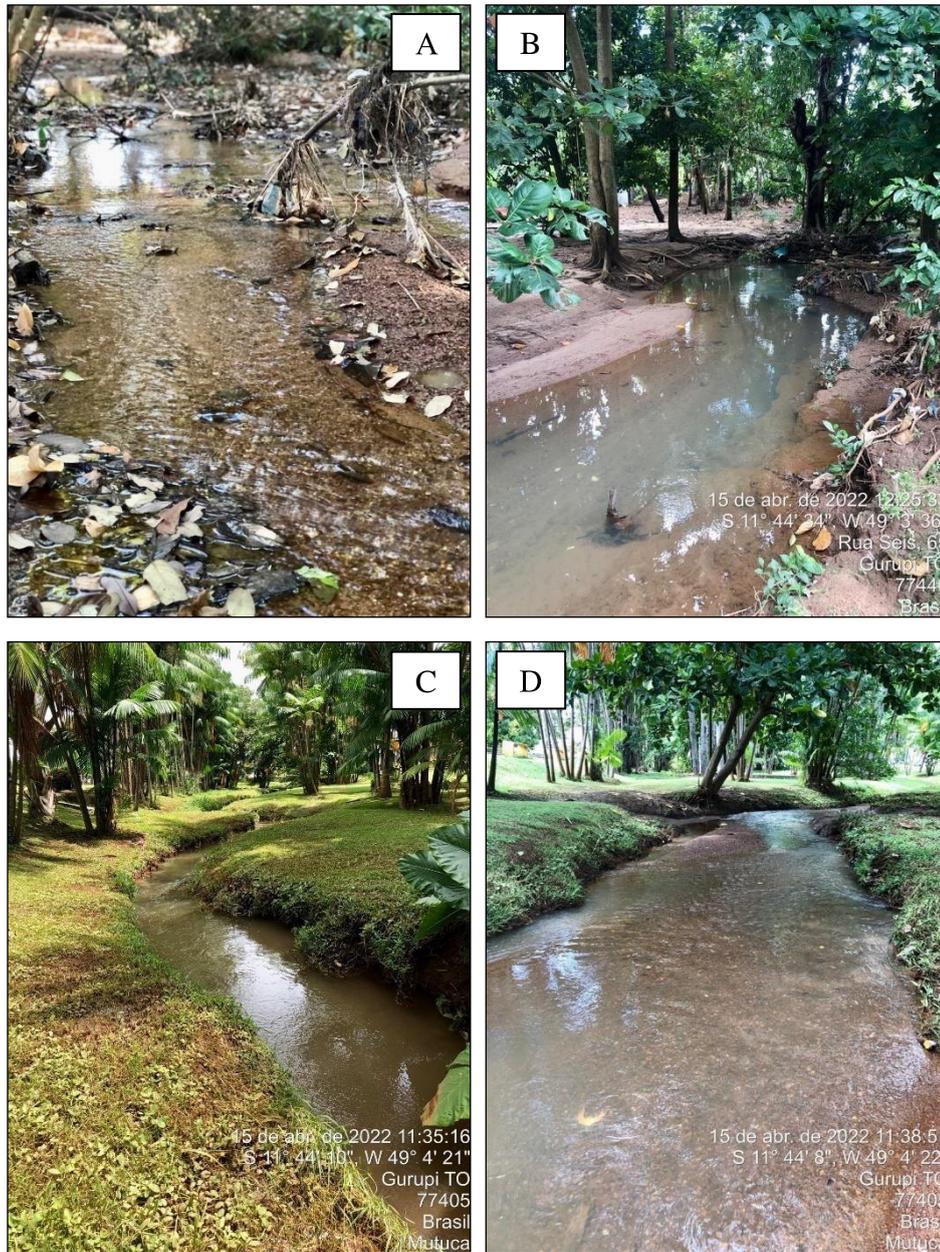
Figura 7- Volume da água do córrego Mutuca em região próxima à nascente (A) próxima à foz (B) e no Parque Mutuca (C e D).

De acordo com Tucci e Clarke (1997) a vegetação propicia no fluxo e no balanço de energia de volumes de água, já que a parcela inicial da precipitação é contida ou amortecida pela vegetação, e quanto maior for a superfície de folhagem, maior será àquela área de retenção de água durante os períodos de chuva. Geralmente a capacidade de infiltração de solos nas florestas é alta, principalmente devido aos diferentes estratos arbóreos e matéria orgânica que propiciam de forma mais facilitada à absorção de água evitando o escoamento superficial de forma exagerada (TUCCI e CLARKE, 1997). Portanto, é visto por meio dos mapas (Figuras 6) e dos diálogos realizados que as áreas de córrego foram diminuindo ao longo dos anos devido ao aumento populacional, ademais é perceptível a diminuição do volume de água desse corpo d'água, tendo como hipótese para tal feito a diminuição da cobertura vegetal, que de acordo com os cálculos de Ribeiro (2015), 52,34% dos 41,04 ha da Área de Preservação Permanente do Mutuca estava degradada no ano de 2015.

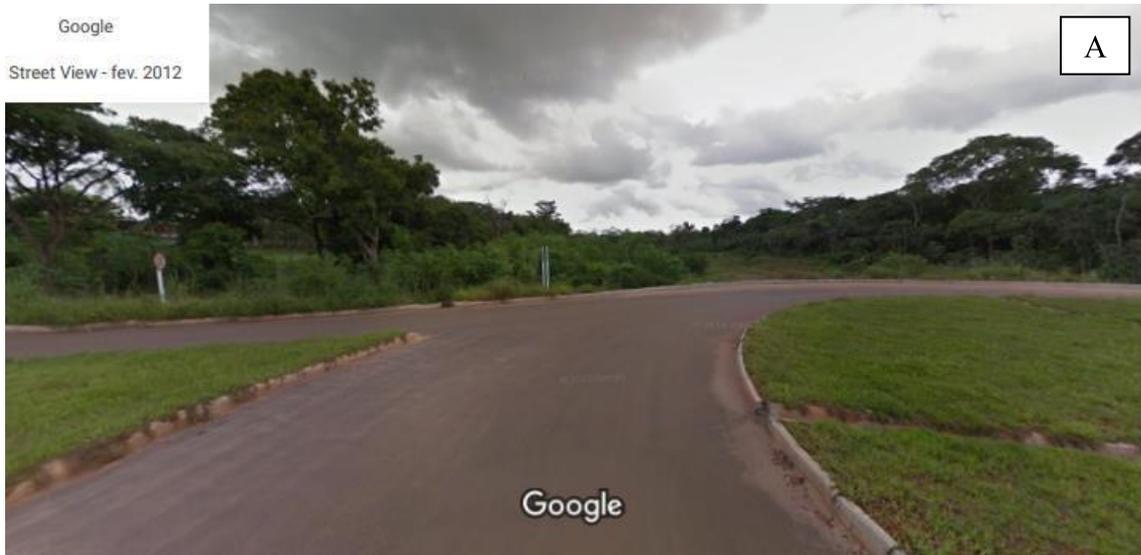
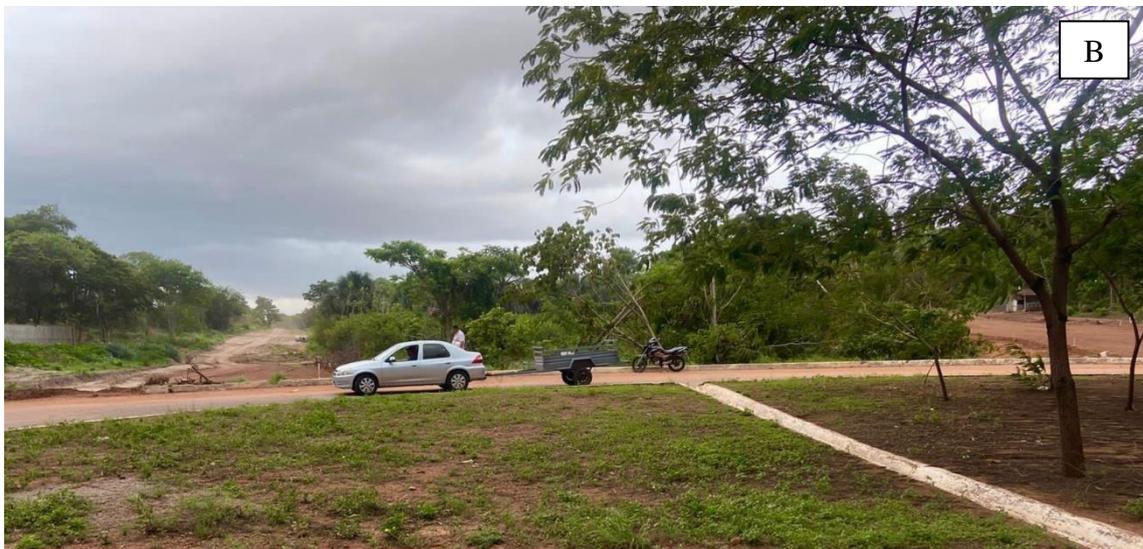
Figura 8 - Área próxima à nascente onde será construído o Parque Nascente do Mutuca. Antes - 2012 (A) e depois - 2022 (B).

No hodierno, a área de nascente está tendo sua cobertura vegetal modificada em consequência da construção da Via de Integração Leste-Oeste e do parque urbano Parque Nascente do Mutuca (Figuras 8a e 8b). Os intuits desses projetos são ligar as duas alas (leste e oeste) da cidade que são cortadas pela BR- 153 e propiciar acessibilidade, prática esportiva, lazer e preservação dos mananciais e nascentes da cidade (AF NOTÍCIAS, 2022). Portanto, a grande retirada da vegetação pode acarretar prejuízos para a fauna e a flora do local, e também

ao corpo d'água, possibilitando ainda mais sua redução em função da diminuição da cobertura vegetal que o percorre.
