**POLUIÇÃO DO SOLO NA BACIA HIDROGRÁFICA DO CÓRREGO RAIZAL EM  
ARAGUAÍNA (TO)**

Araguaína/TO  
2022

Monografia avaliada e apresentada à UFT – Universidade Federal do Tocantins – Câmpus Universitário de Araguaína, Curso de Licenciatura em Geografia para obtenção do título de Licenciado e aprovada em sua forma final pelo Orientador e pela Banca Examinadora.

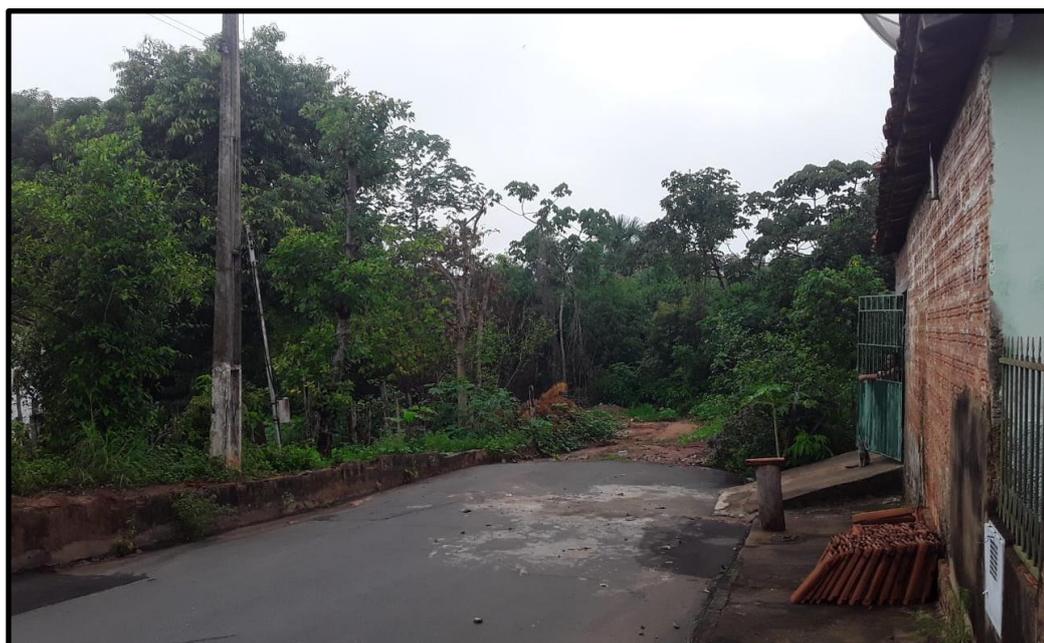
Figura 2 - Área das nascentes do córrego Raizal

Além do lixo potencializar a poluição através do acúmulo de resíduos como plásticos, restos de construções, com a falta do saneamento, resíduos domésticos e vegetais que se infiltram no solo, também contribuem para riscos aos moradores.

Mesmo em condições perigosas para moradia é bem próxima a presença da comunidade localizando-se em uma Área de Proteção Ambiental (APP), o que coloca em risco não somente o meio ambiente, mas também a população podendo ocorrer o desmoronamento das casas, doenças por insetos, consumo de frutos contaminados, entre outros problemas.

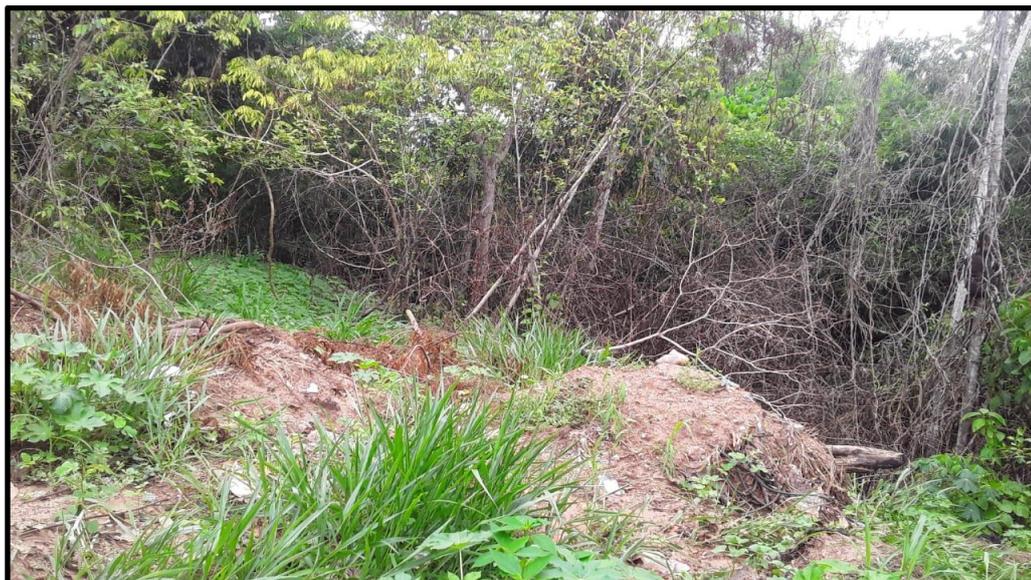
Figura 3 - Acúmulo de lixo (depósito tecnogênico)

Neste ponto configura-se um aterro com entulhos, plástico, galhos de árvores formando também um depósito tecnogênico com materiais que quando se decompõem infiltram no solo e afetam a qualidade da água, como o chorume, um líquido escuro gerado pela decomposição e o solo cada vez mais poluído.

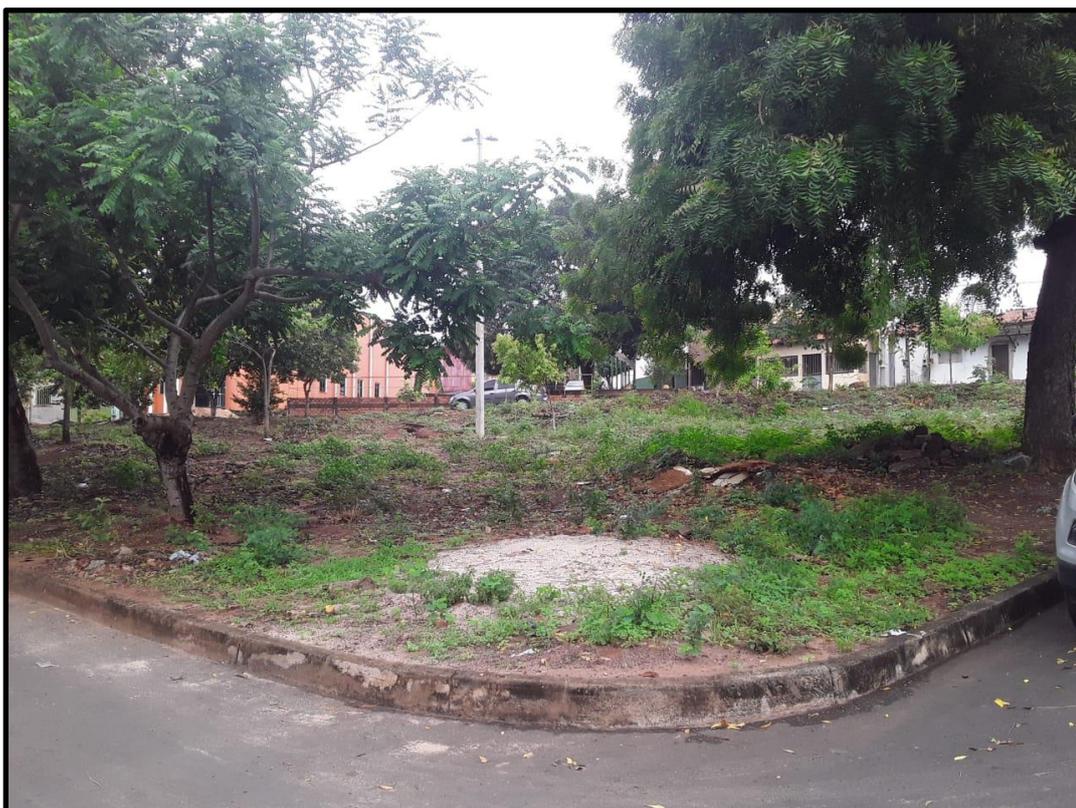
Figura 5 - Praça próximo ao córrego Raizal

A praça que seria um local de lazer torna-se um problema por não ter um calçamento, nem gramado, então quando ocorrem as chuvas os sedimentos do solo vão ser transportados para dentro do córrego acumulando e formando um depósito, além disso os resíduos descem para a rua e esse terreno torna-se uma área para deposição de lixo exposto à céu aberto e à comunidade.

Essas áreas precisam de um bom planejamento e manutenção, pois a praça com sua área verde seria essencial para a infiltração das águas das chuvas e evitando aumento das enchentes.

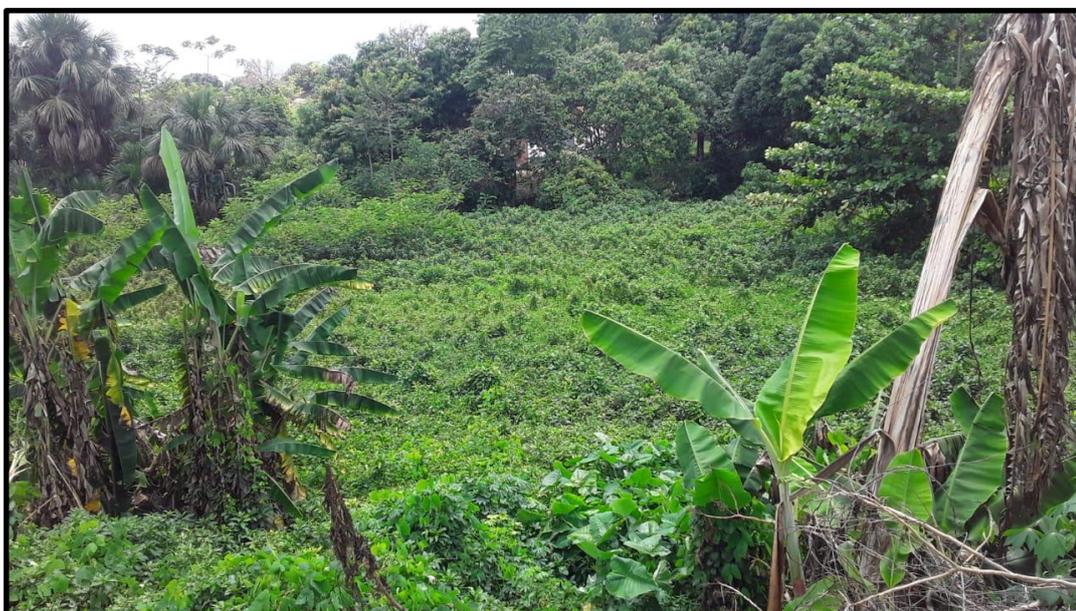
Figura 6 – Assoreamento e eutrofização do córrego Raizal

Esta área do córrego se encontra na divisa do Raizal com o setor Tereza Hilário Ribeiro na rua 5, localizado às margens do córrego. A primeira característica que se consegue facilmente identificar é o assoreamento do córrego, os bancos de areia facilitam o crescimento da vegetação exótica ocupando o fundo de vale de todo o corpo de água, pois independente do secamento do rio o solo continua úmido e com a vegetação às margens facilita o assoreamento do córrego.

Nas margens do córrego nota-se um descarte irregular de lixo em um terreno abandonado e sem nem uma funcionalidade. O local tornou-se também um depósito de lixo tendo em vista a proximidade da comunidade pois em consideração a isso pode ser encontrado lixo doméstico, orgânico, até mesmo da própria vegetação dispensados no solo, sendo possível identificar também o desmatamento e queimadas.

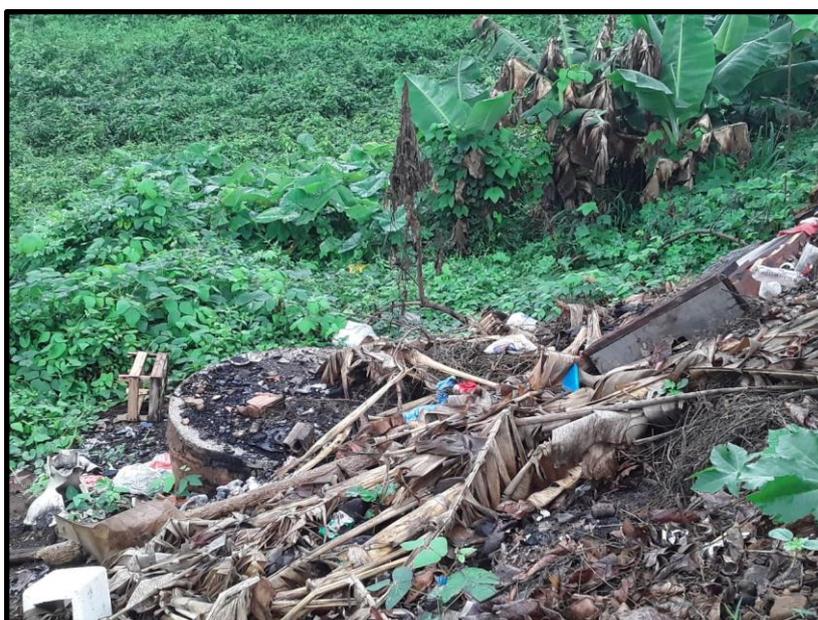
Figura 7 – Fossa séptica e lixo no solo setor Tereza Hilário Ribeiro

Os moradores por falta do saneamento básico encontram uma opção que pode ser temporária a qual é a fossa séptica, mas a mesma sendo usada e sem manutenção pode trazer e agravar mais ainda os problemas ambientais encontrados como por exemplo com o seu rompimento que poderá danificar e contaminar o solo através da infiltração e até afetar a água encanada chegando até aos moradores vizinhos.

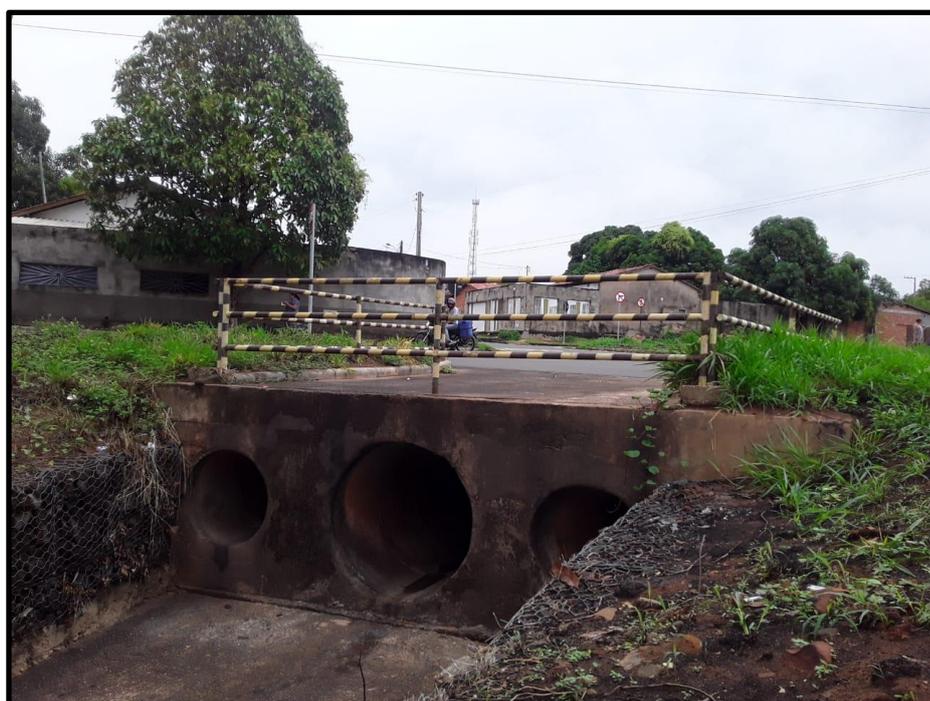
Figura 8 - Tubulação de águas pluviais e Gabião na rua Frei Caneca

Essa estrutura se encontra na rua Frei Caneca, divisa do setor Raizal com Tereza Hilário Ribeiro. Para estabilizar e diminuir os impactos ambientais foi construído uma tubulação de base e um gabião na outra parte, que consiste em uma estrutura quadrada de arame preenchida com rocha, a parte que fica por baixo do solo é colocado uma espécie de filtro para que a areia não passe, mas somente a água.

A estrutura é feita para evitar desastres, diminuir os impactos e não provocar um desbarrancamento. É uma das melhores medidas por ser construída com fragmentos de rochas e em um possível caso de danos pode ser retirada e consertada novamente.

Com a construção dessa estrutura e a instalação da canalização os impactos podem ser diminuídos, evitando as cheias por causa da força da água, além de proteger o patrimônio ambiental ao resistir à erosão e desmoronamentos, ademais diminuindo a poluição através de construções com materiais naturais.

O local precisaria também de algumas melhorias e um monitoramento para esteticamente melhorar, para isso seria necessário um gramado, nivelamento, plantação de árvores, e preservação da vegetação original seriam formas de melhorar a estética do meio. Além disso, traria beleza para o espaço, valorização da localidade, conforto e lazer para os moradores resgatando uma beleza que antes era natural.

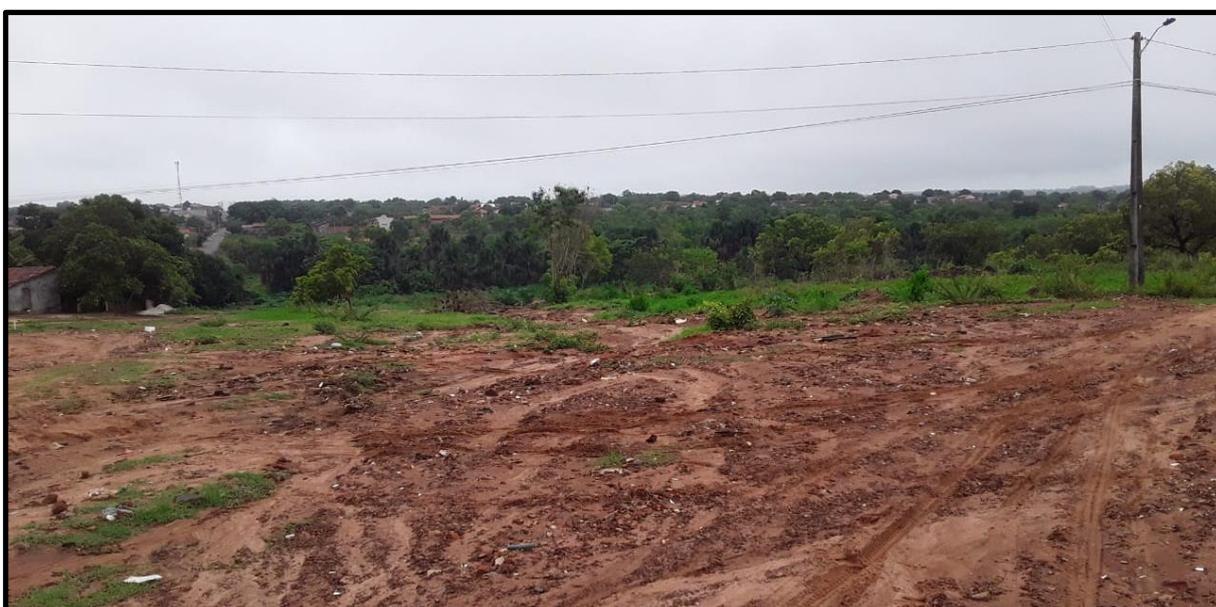
Figura 10 - Depósito Coberto no setor Raizal na rua perimetral

Na Figura 10, localizada no setor Raizal na rua perimetral, exhibe a área desmatada com antigas erosões no solo e lixo depositado e aterrado. Estes problemas com o solo resultarão na diluição do material que está enterrado no solo erodido contaminando a água subterrânea cuja a mesma correrá para o córrego através do fator da porosidade. Além disso, a água contaminada vai alcançar locais que a população utiliza para o lazer, ou seja, a própria população está fazendo o uso de água poluída.

Subtende-se que é uma situação séria em uma bacia urbana em área de uma nascente, medidas como interromper a erosão, gramar e como o volume de detritos enterrados é enorme, a melhor medida é deixar a própria natureza absorver são medidas indispensáveis. No entanto, para que seja sustentada uma restauração, é preciso um trabalho de educação ambiental, mostrar a importância para a comunidade, porque só irá conservar se a própria população zelar.
