IMPACTOS DA URBANIZAÇÃO NA BACIA DO CÓRREGO CACHIMBO: Diagnóstico
Ambiental e Estratégias de Mitigação

Dissertação de mestrado apresentado à UFT –
Universidade Federal do Tocantins – Campus
Universitário de Palmas, Curso de Mestrado Profissional
em Engenharia Ambiental, como requisito parcial para
obtenção do título de Mestre em Engenharia Ambiental.

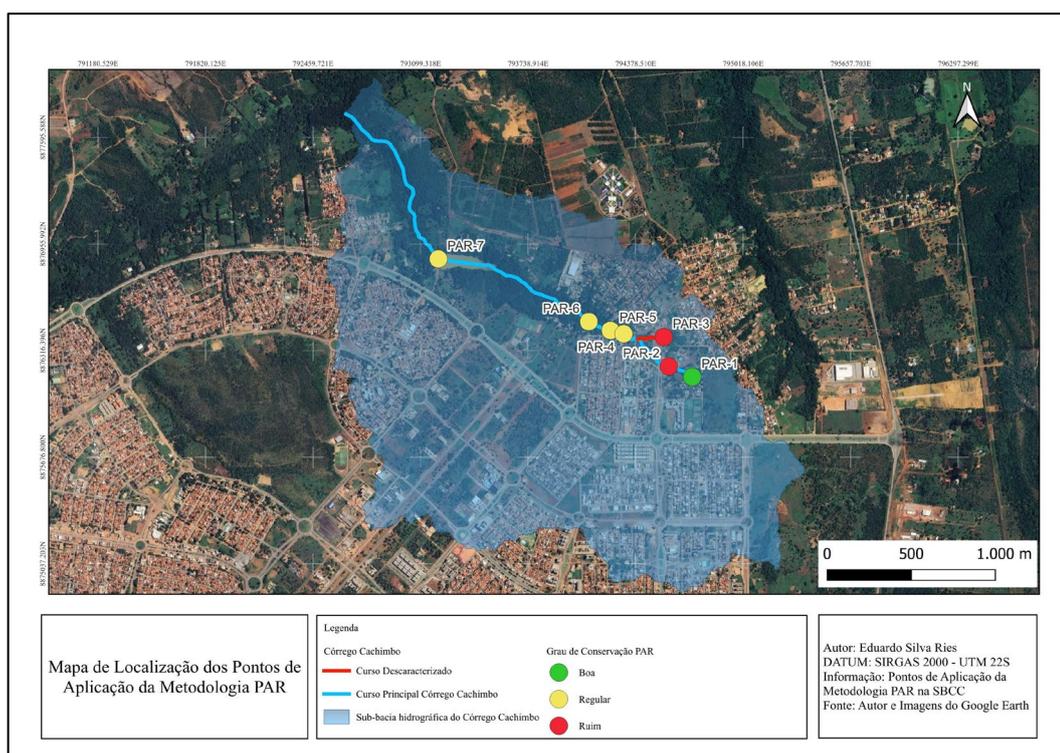
Figura 10 — Mapa de Localização dos Pontos de Aplicação da Metodologia PAR

A Figura 10 demonstra a localização dos pontos de aplicação da metodologia PAR categorizado por cores conforme a condição observada.

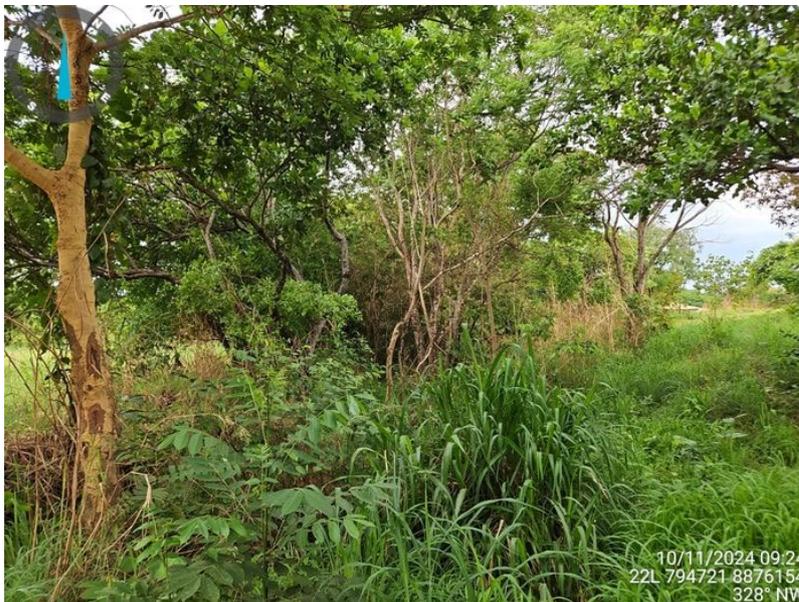
Em síntese, o ponto PAR-1 apresenta uma condição ambiental favorável e destaca-se como um dos trechos mais preservados do Córrego Cachimbo, conforme demonstram as figuras 11 e 12. No entanto, a presença de pequenas intervenções humanas e sinais de impactos localizados reforça a necessidade de monitoramento contínuo, especialmente considerando a proximidade de áreas urbanizadas que podem aumentar a pressão sobre o local.

Figura 11 — Vegetação Ciliar (Vista Norte-Oeste): Detalhe da densa vegetação ciliar presente no ponto PAR-1, composta por espécies arbóreas e arbustivas que protegem as margens do córrego contra erosão e sedimentação.

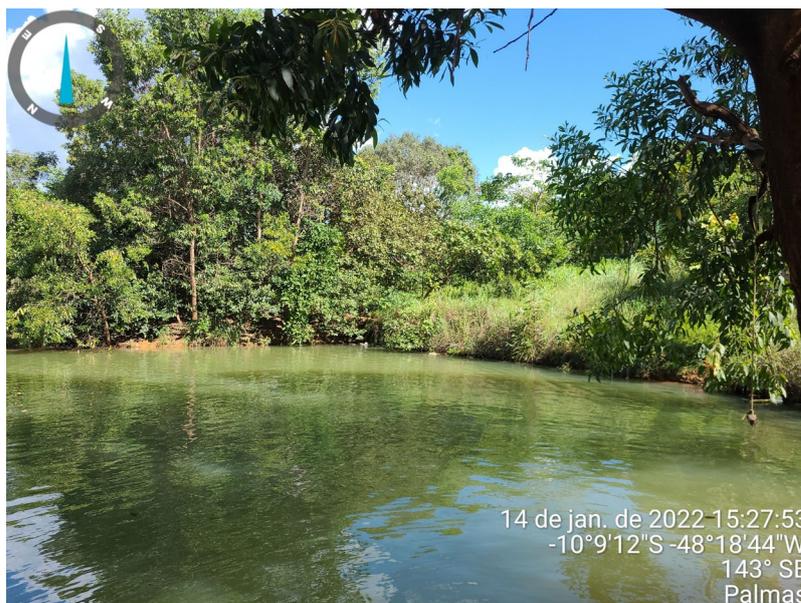
19. Naquela época, o local apresentava características naturais notáveis, com um olho d'água que aflorava de forma natural, água aparentemente transparente e de baixa turbidez. O ambiente era utilizado pela comunidade local para recreação, com atividades de banho e lazer sendo frequentemente observadas, evidenciando a importância social e ecológica da nascente (Ries, 2022).

Figura 19 — Imagem de uma das nascentes do Córrego Cachimbo preservada em janeiro de 2022.

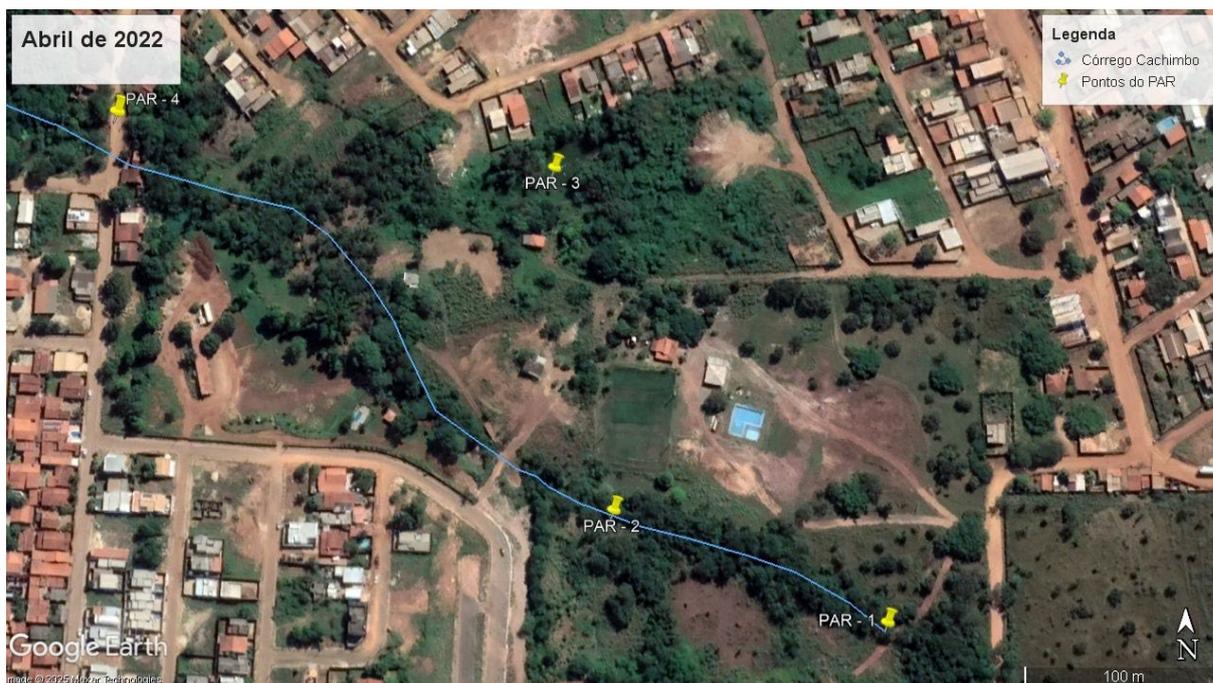
A imagem de satélite a seguir obtida através da ferramenta Google Earth mostra a que a nascente localizada no ponto PAR - 3 encontrava-se com cobertura vegetal que formava um dossel sobre o curso hídrico a jusante, demonstrando que se tratava de um afloramento do lençol freático que dava origem a um dos afluentes do Córrego Cachimbo (Figura 20).

Figura 20 — Imagem Google Earth de Abril de 2022 nas proximidades dos pontos PAR-1, PAR-2 e PAR-3.

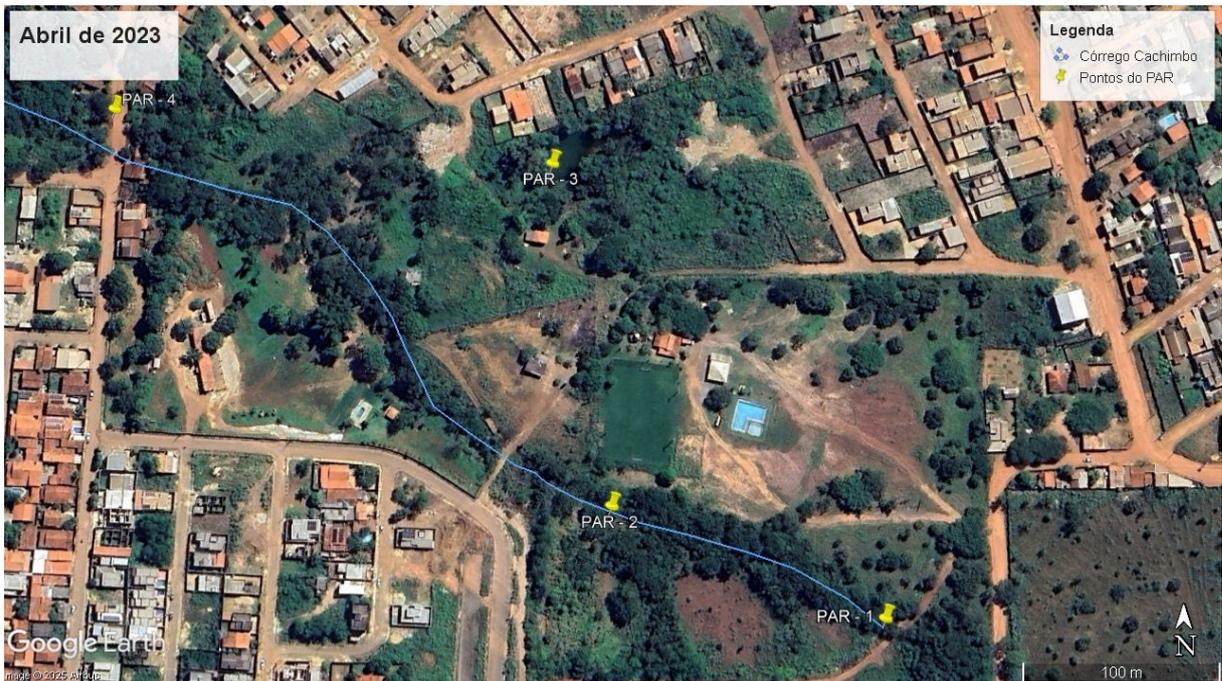
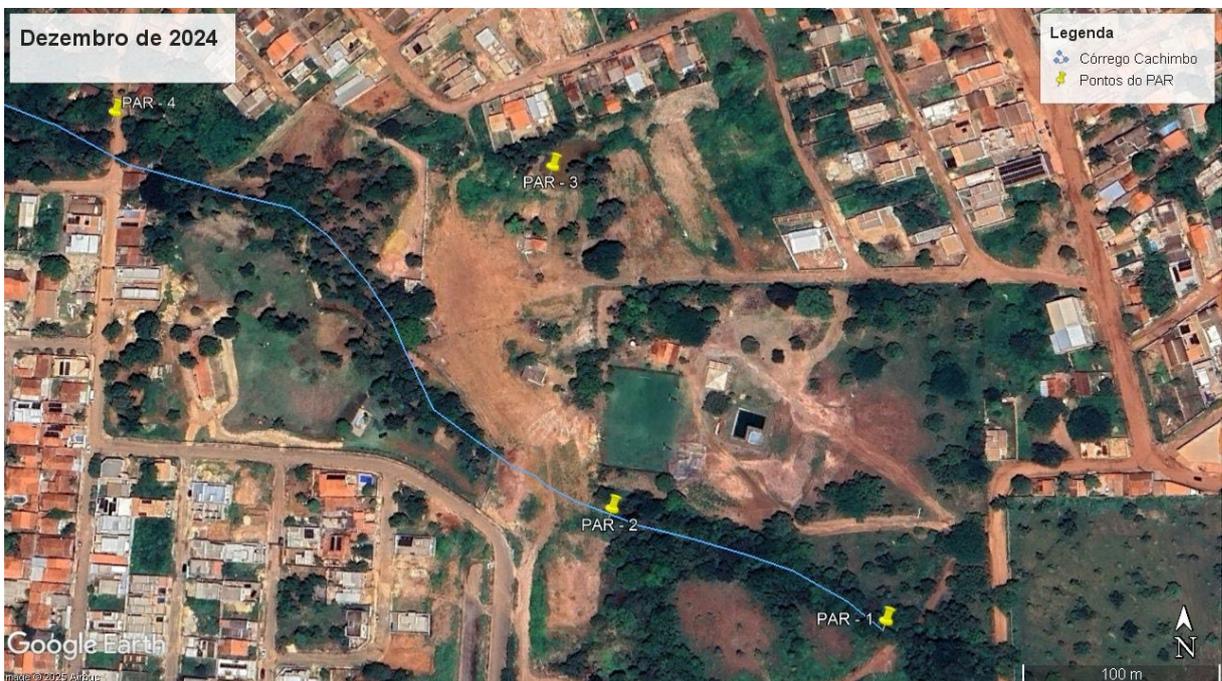
Atualmente, o cenário é drasticamente diferente. As evidências obtidas em campo e por meio das imagens revelam que a nascente sofreu uma transformação completa, configurando um quadro crítico de degradação ambiental. A área foi totalmente desmatada, com a vegetação ciliar inteiramente removida e o solo exposto, agravando os processos erosivos e contribuindo para o assoreamento. A nascente, que antes apresentava características de um ambiente natural preservado, agora é apenas um buraco de água escura e turva, com odor fétido e manchas de óleo visíveis na superfície, indicativos claros de contaminação severa (Figura 23). A água tornou-se um depósito de esgoto bruto proveniente das residências ao redor, como confirmado por observações locais.

A área ao redor do ponto também reflete sinais de intensa degradação. O desmatamento recente, ocorrido entre 2023 e 2024, foi confirmado por imagens de satélite (Figuras 21 e 22) e conversas com moradores. A ampla supressão de vegetação teve como objetivo a preparação do terreno para construção, sendo a área destinada à edificação de um templo religioso, de acordo com os relatos dos próprios moradores. Eles também informaram que a instalação de manilhas para conduzir a água da nascente foi realizada por iniciativa própria, o que reforça a falta de planejamento ambiental e a ausência de medidas de mitigação.

Figura 21 — Imagem Google Earth de Abril de 2023 nas proximidades dos pontos PAR-1, PAR-2 e PAR-3.

Figura 22 — Imagem Google Earth de Dezembro de 2024 nas proximidades dos pontos PAR-1, PAR-2 e PAR-3.

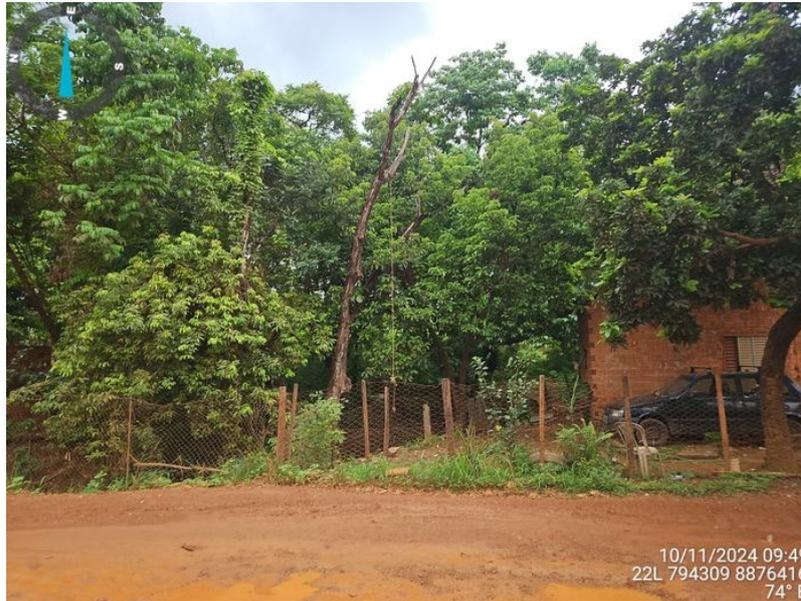
O entorno imediato do ponto é caracterizado por uma estrada de terra, evidenciada nas fotos, que conecta os bairros vizinhos (Figuras 27 e 28). Este fator contribui para o aumento do transporte de sedimentos para o leito do rio durante períodos de chuva, devido ao solo exposto e à ausência de práticas adequadas de manejo e controle de erosão. O impacto do tráfego de veículos e a falta de infraestrutura de drenagem adequada intensificam os riscos de assoreamento do leito do córrego, comprometendo sua capacidade de fluxo e sua funcionalidade ecológica.

Não foram identificados sinais de canalizações ou lançamentos diretos de esgoto no ponto avaliado, mas resíduos sólidos, como plásticos e detritos orgânicos, foram encontrados próximos ao córrego. Este descarte inadequado reflete a falta de conscientização ambiental e de sistemas eficazes de gestão de resíduos no local. Apesar da presença de vegetação em parte do trecho, o impacto cumulativo das atividades humanas na área é evidente, prejudicando a integridade do ecossistema e aumentando os riscos de degradação progressiva.

Figura 27 — Vista das margens do Córrego Cachimbo no ponto PAR-4, mostrando a vegetação ciliar e residências particulares próximas.

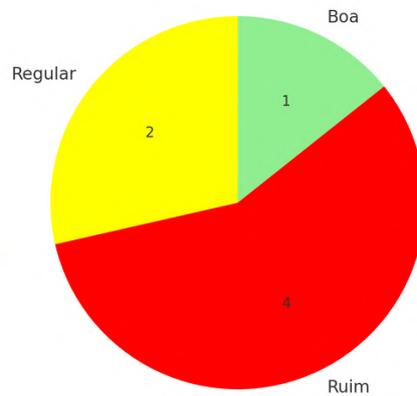
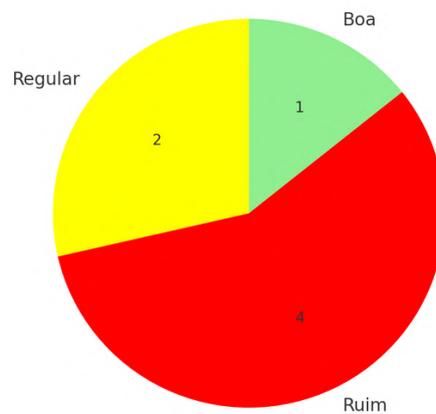
Gráfico 1 — Critério Avaliado: Estabilidade das margens (Esquerda)

Com base nos gráficos apresentados, os resultados indicam que a maioria dos pontos avaliados apresenta condições "Ruim". Na margem esquerda, seis pontos foram classificados como "Ruim" e apenas um como "Boa", enquanto na margem direita, cinco pontos foram classificados como "Ruim" e dois como "Boa". Isso demonstra uma predominância de instabilidade nas margens avaliadas, com sinais de erosão, ausência de vegetação ciliar adequada e intervenções humanas impactantes.

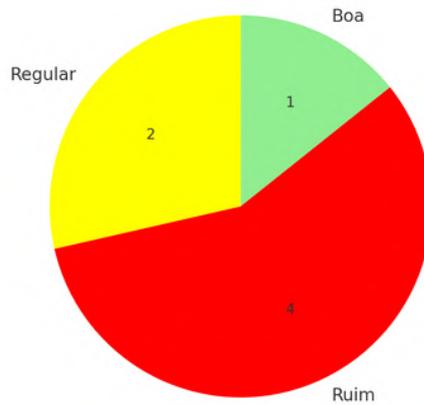
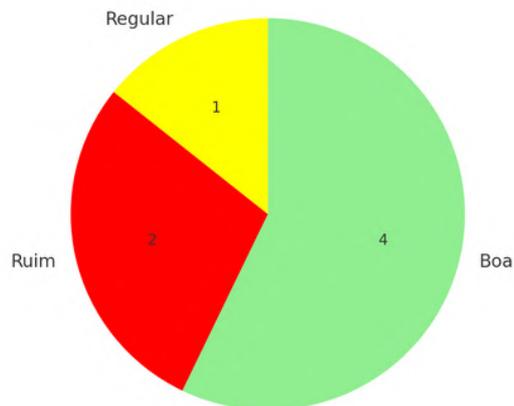
Gráfico 3 — Critério Avaliado: Presença e estado de conservação da mata ciliar/galeria (Esquerda)

A análise do parâmetro "Presença e estado de conservação da mata ciliar/galeria" busca avaliar a qualidade e a extensão da vegetação ripária ao longo das margens dos corpos d'água. Este critério é essencial para a manutenção das funções ecológicas dos cursos d'água, como controle de erosão, proteção contra assoreamento e suporte à biodiversidade. A presença de vegetação nativa em bom estado de conservação é um indicativo de estabilidade ambiental,

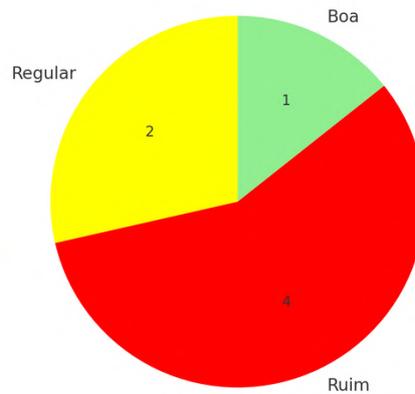
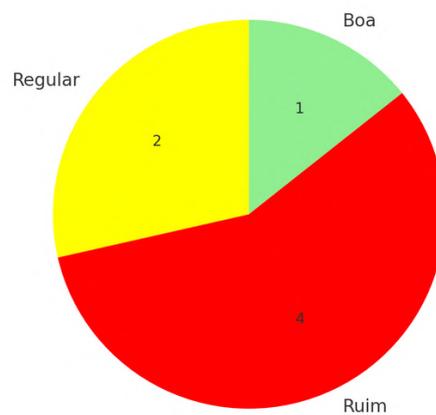
Gráfico 5 — Critério Avaliado: Ocupação das margens do rio (Esquerda)

Os gráficos indicam que, em ambos os lados (direito e esquerdo) das margens, quatro pontos foram classificados como “Ruim”, evidenciando ocupações intensivas e desordenadas que eliminam praticamente todas as funções ecológicas das margens, como controle de erosão, retenção de sedimentos e suporte à biodiversidade local. Dois pontos foram classificados como “Regular”, indicando que, embora ainda impactados, esses trechos mantêm características mínimas de proteção ambiental. Apenas um ponto foi avaliado como “Boa” condição, onde há menor interferência antrópica e algum nível de preservação da vegetação ciliar.

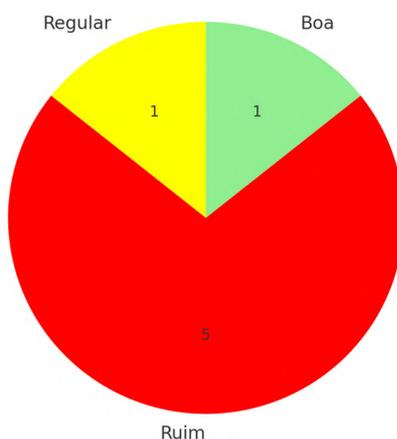
Gráfico 7 — Critério Avaliado: Resíduos Sólidos

No caso do córrego Cachimbo, os resultados indicam que cinco pontos foram classificados como “Ruim”, evidenciando uma alta presença de resíduos sólidos ao longo das margens e no entorno do córrego. Apenas um ponto foi classificado como “Boa” condição, demonstrando ausência ou baixa quantidade de lixo, enquanto um ponto obteve a classificação “Regular”, representando uma presença moderada de resíduos que, embora impactante, não atinge níveis alarmantes.
