INSPEÇÃO EM PONTES DE CONCRETO ARMADO NA CIDADE DE  
PALMAS-TO SEGUNDO AS METODOLOGIAS DNIT 010/2004 E  
GDE/UNB

Monografia apresentada ao Curso de Engenharia Civil da Universidade Federal do Tocantins (UFT) – Campus Universitário de Palmas - TO, como requisito para obtenção do título de Bacharel em Engenharia Civil.

O presente Trabalho de Conclusão de Curso teve como objetivo avaliar o estado de conservação de dez pontes de concreto armado localizadas ao longo do Córrego Brejo Comprido, inserido na região sul do município de Palmas-TO. As estruturas foram inspecionadas em ambos os sentidos de tráfego, totalizando dez passagens distintas, com características geométricas e construtivas similares. A metodologia adotada consistiu na aplicação de duas abordagens distintas de avaliação: o método GDE/UnB, que utiliza critérios quantitativos para atribuição de graus de deterioração com base em parâmetros objetivos e sistematizados; e o método DNIT 010/2004-PRO, de caráter qualitativo, baseado na atribuição de notas representativas do estado de conservação dos elementos estruturais. As inspeções foram visuais e abrangeram os principais componentes das pontes: infraestrutura, mesoestrutur

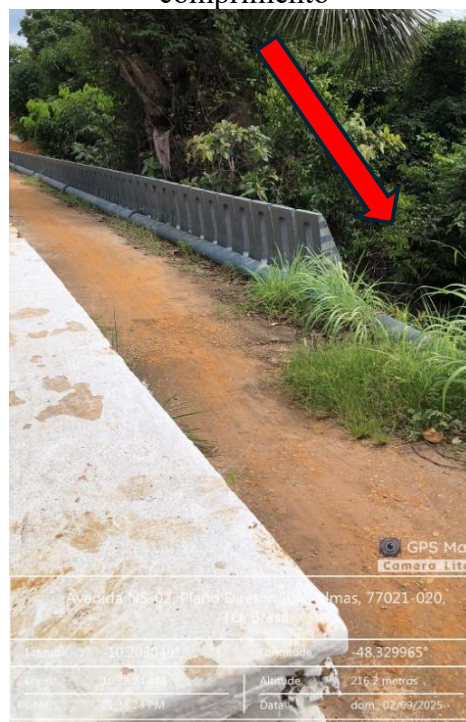
Figura 18 - Insuficiência de comprimento

Na viga longarina 02 foram encontradas manchas decorrentes do escoamento indevido da água, causado pela insuficiência de comprimento dos buzinotes, o que ao longo do tempo pode resultar no desgaste superficial da peça. Ainda neste elemento, pequenas falhas de concretagem e sinais de eflorescência são vistos.

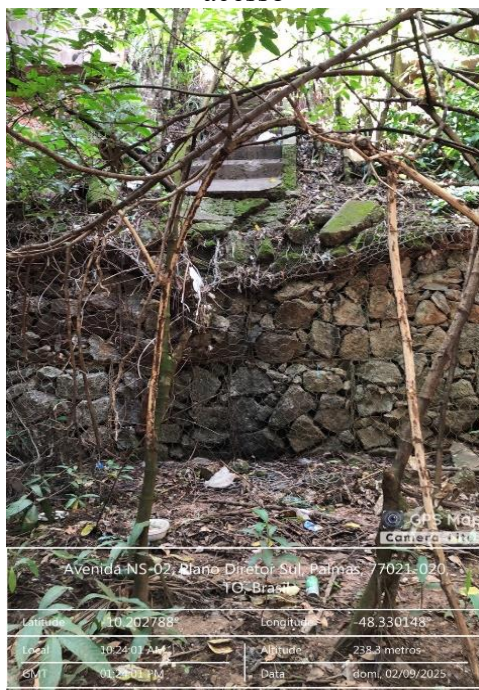
Figura 22 - Queda acentuada ao final do acesso

O acesso à parte inferior da ponte se encontra parcialmente obstruído por vegetação e com acentuada queda livre ao final dos degraus de acesso, o que representa um risco à segurança. Além do mais, nesse mesmo ponto são encontradas avarias na tela metálica da estrutura de gabião, com rompimento parcial e indícios iniciais de deslizamento do material pedregulhoso.

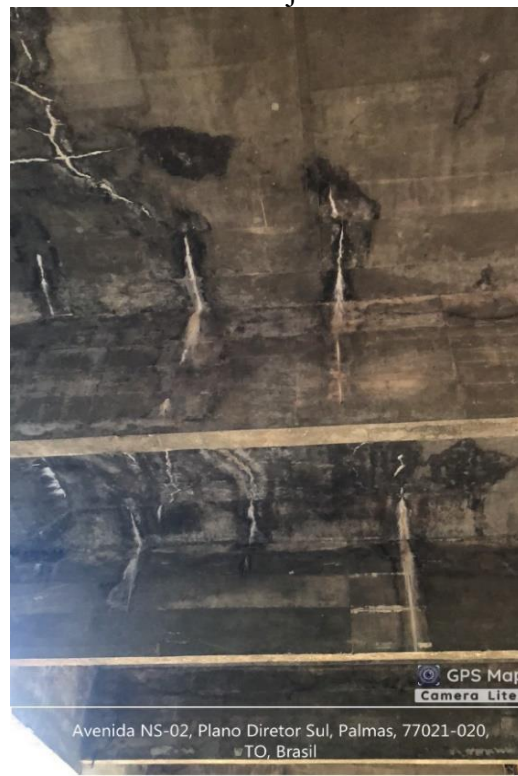
Figura 25 - Eflorescência em vãos diversos da laje

A inspeção foi realizada após um dia de chuva, o que possibilitou a observação de diversos pontos de umidade em vários elementos da OAE, com destaque para a laje. Nela, foram identificadas extensas áreas de eflorescência em todos os seus vãos, conforme ilustrado nas imagens 25, 26, 27 e 29. Em um dos pontos, a eflorescência atingiu um estágio avançado, com a formação de estalactites e gotejamento de compostos da pasta de cimento hidratado, transportados pela água que percolou através da laje.

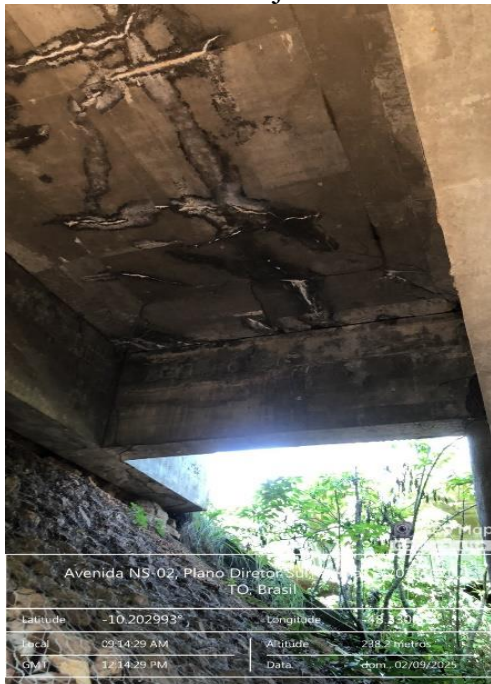
Figura 28 - Eflorescência no primeiro vão da Laje

Figura 28. Nas cortinas, tanto Sul quanto Norte, identificaram-se pequenas falhas de concretagem, conforme figura 30.

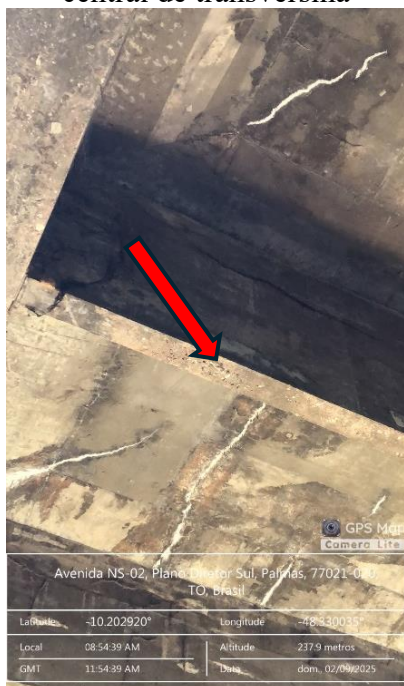
Figura 30 - Falha de concretagem em vão central de transversina

Em relação às vigas transversinas, três delas apresentam cobertura insuficiente em determinados trechos de sua extensão, sendo possível a visualização dos estribos. São elas: 01, 02 e 06. O não atendimento à Tabela 7.2 da NBR 6118:2023 — Correspondência entre a classe de agressividade ambiental e o revestimento nominal — pode favorecer a corrosão das armaduras, ao permitir a penetração de umidade, oxigênio e agentes agressivos na peça. Pequenas falhas de concretagem foram observadas nos balanços das transversinas 03, 04 e 05.

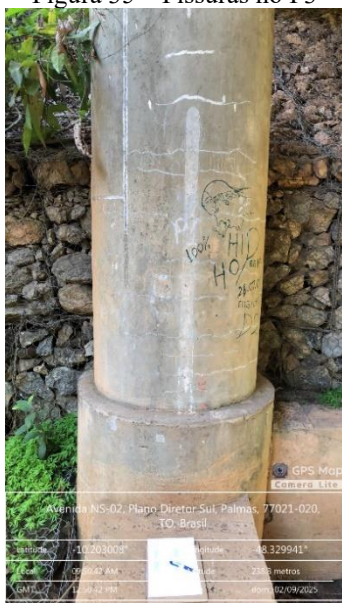
Figura 35 – Fissuras no P3

Com exceção do pilar 04, os demais apresentam pequenas fissuras horizontais espaçadas ao longo de sua altura. Como não houve acompanhamento periódico por parte deste inspetor, não foi possível determinar com segurança se as fissuras estão ativas ou passivas. No entanto, conforme evidenciado nas imagens 36, 37 e 38, verificou-se que, em inspeções anteriores, as fissuras foram marcadas com giz de cera ao longo de seu comprimento. Atualmente, observa-se que a extremidade das fissuras ultrapassa a marcação previamente realizada, o que sugere que se trata de fissuras ativas, embora ainda dentro dos limites máximos de abertura permitidos pela NBR 6118-2023.

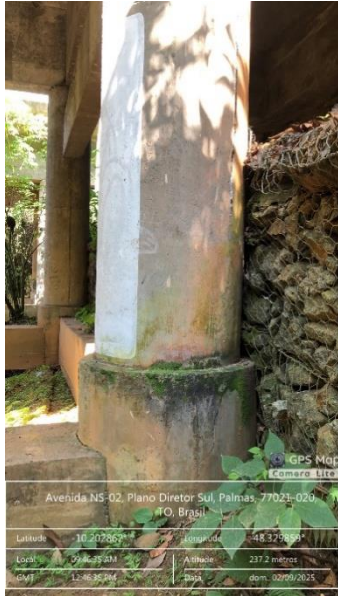
Figura 41 – Umidade na base do P4

Adicionalmente, foram identificadas grandes manchas de umidade nas bases dos pilares, além de deslocamento em alguns deles. Considerando a presença de deslocamento em uma região com umidade excessiva, levanta-se a hipótese de corrosão das armaduras. A água atua como eletrólito no processo de corrosão eletroquímica, promovendo a oxidação dos compostos do aço e a formação de óxidos férricos. Esse processo aumenta o volume da armadura, gerando tensões internas que induzem fissuração e deslocamento do concreto adjacente.

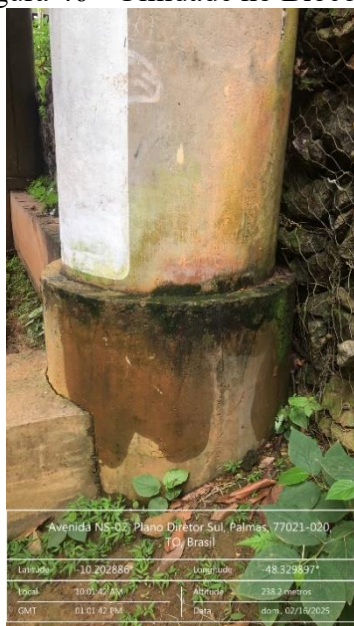
Figura 46 - Umidade no Bloco 04

Os blocos de coroamento 02 e 04 apresentam elevado grau de umidade, decorrente do contato constante com o solo úmido ao seu redor. Observa-se, nessas regiões, a coloração esverdeada típica do limo — crescimento de microrganismos como algas, musgos ou fungos, favorecido por superfícies úmidas, sombreadas e com pouca ventilação. Ressalta-se que não foram identificadas trincas nesses elementos, o que pode estar associado ao maior cobrimento de concreto exigido pela Tabela 7.2 da NBR 6118:2023 para elementos em contato direto com o solo, cujo valor mínimo é de 45 mm. Esse cobrimento mais espesso contribui para a proteção das armaduras contra a umidade e agentes agressivos, aumentando a durabilidade da estrutura. É notório também o maior grau de umidade nos elementos mais ao Leste, devido ao fluxo de água do córrego vindo daquela direção.

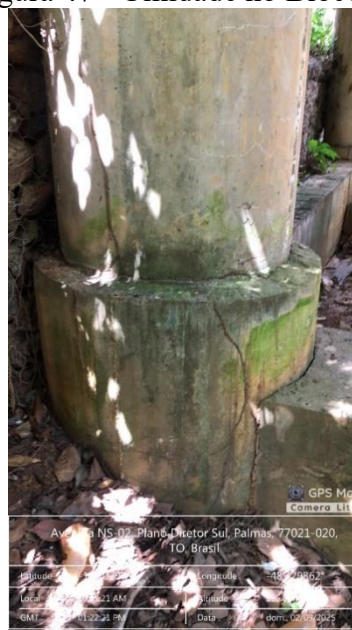
Figura 47 - Umidade no Bloco 02

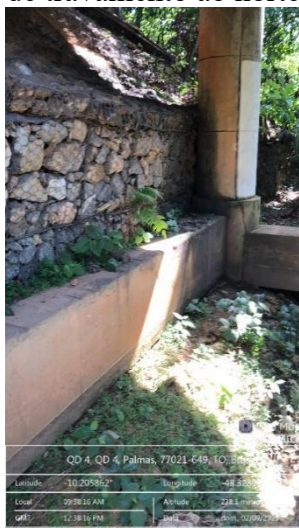
As vigas de travamento entre os blocos também apresentam manchas de umidade, com exceção da localizada entre os blocos 01 e 03. Esta, por sua vez, apresenta cobertura insuficiente na face inferior, com exposição significativa da armadura longitudinal, além de uma pequena falha de concretagem em outro ponto de sua extensão.

Figura 48 - Manchas de umidade em viga de travamento ao norte

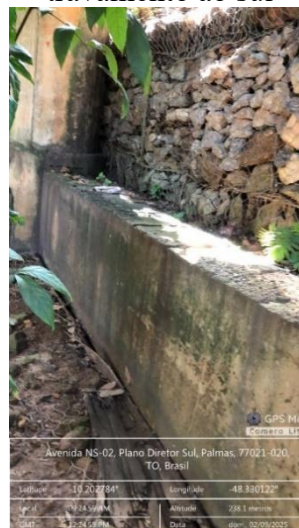
Figura 49 - Umidade na Viga de travamento ao sul

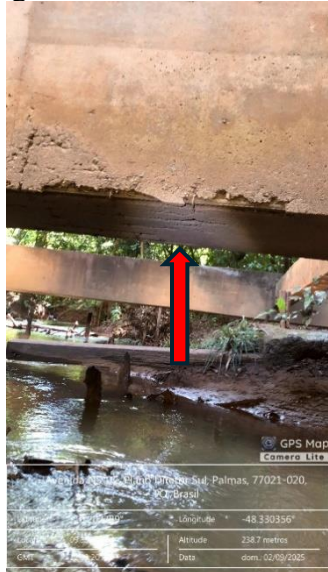
Figura 50 - Exposição de armadura em viga de travamento ao Oeste

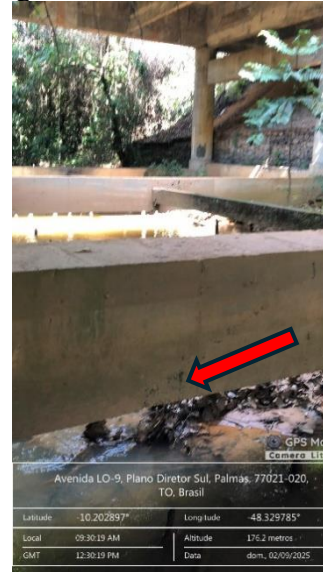
Figura 51 - Falha de concretagem em viga de travamento ao Oeste

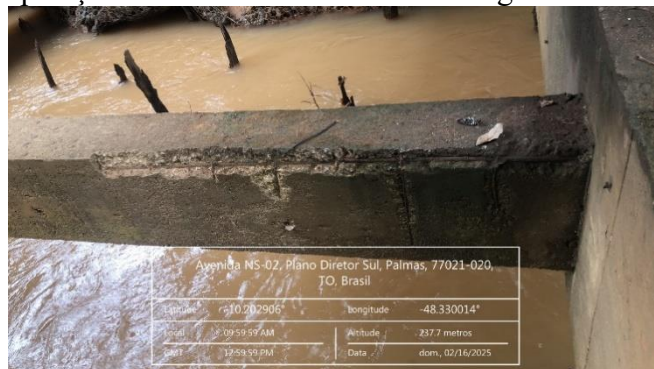
Por fim, condição crítica foi identificada nas duas vigas de travamento secundárias, que cruzam no sentido Leste-Oeste as duas pontes da Avenida NS-02. Observa-se intenso deslocamento do cobrimento de concreto, com corrosão das armaduras, chegando ao estágio de rompimento de estribos. Há também extensa formação de limo, atribuída à maior exposição às intempéries na porção não protegida por laje. Ainda mais, foram observados pontos com pequena falha de concretagem e cobrimento insuficiente.

Figura 53 - Exposição e corrosão de armadura na viga de travamento ao Norte

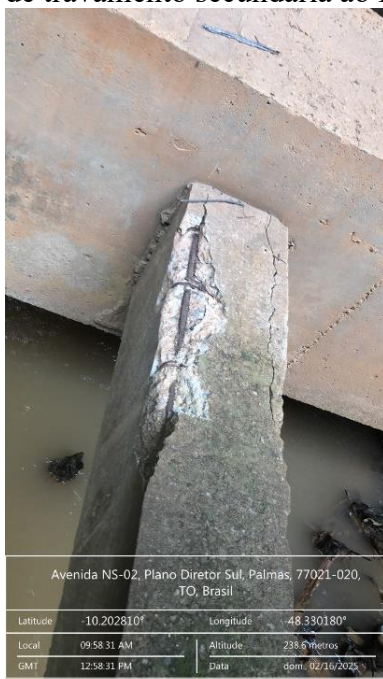
Figura 54 - Exposição de armadura em viga de travamento secundária ao Norte

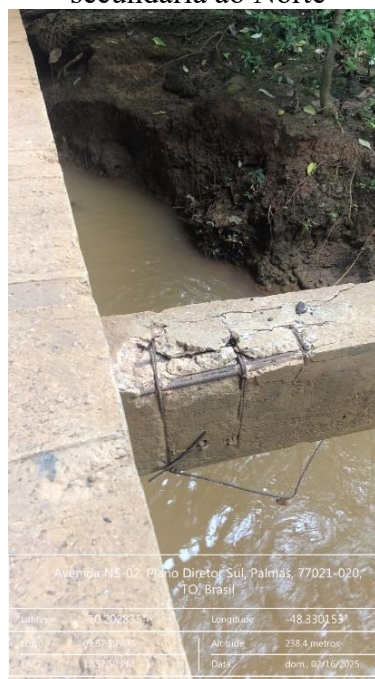
Figura 55 - Corrosão e rompimento de armadura de viga de travamento secundária ao Norte

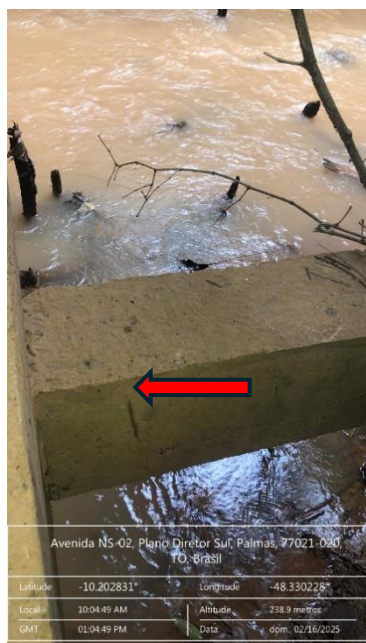
Figura 56 - Exposição de armadura viga de travamento secundária ao Sul

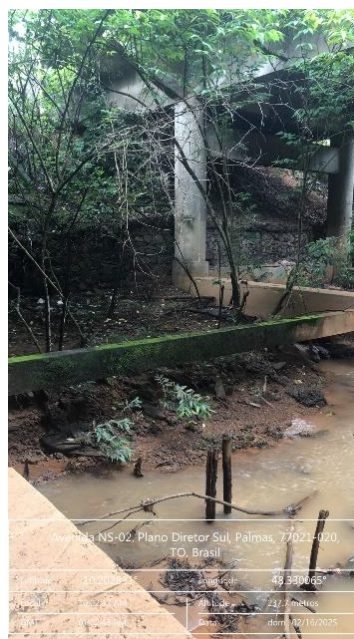
Figura 57 - Formação de Limo na viga de travamento secundária ao Sul

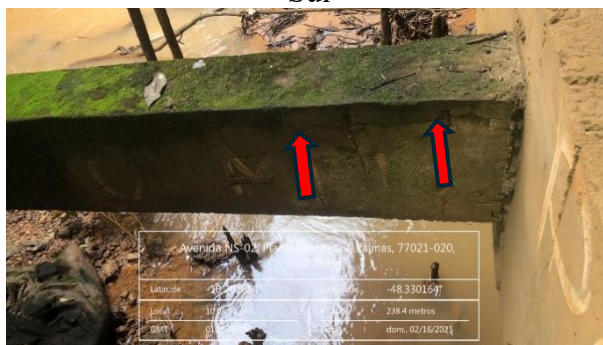
Figura 58 – Umidade e início de deslocamento na viga de travamento secundária ao Sul

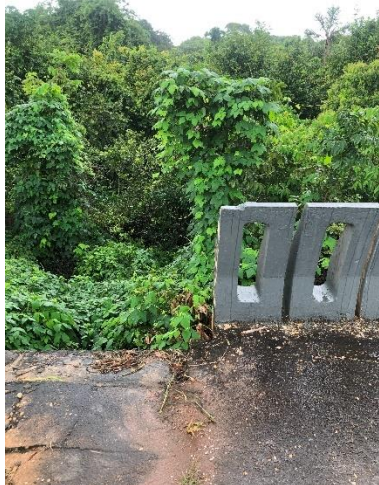
As irregularidades identificadas nesta OAE são semelhantes às observadas na estrutura abordada no tópico anterior, apresentando, porém, variações em sua intensidade — algumas mais acentuadas, outras mais brandas — devido às características semelhantes entre ambas. No tabuleiro, destacam-se três anomalias recorrentes: desnível na laje de transição da ponte, presença de trincas na região das juntas de dilatação e insuficiência no comprimento dos elementos de proteção.

Figura 60 - Insuficiência de comprimento no Guarda-Corpo

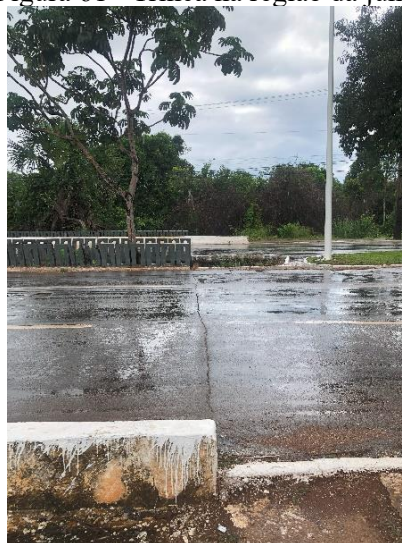
Figura 61 - Trinca na região da junta

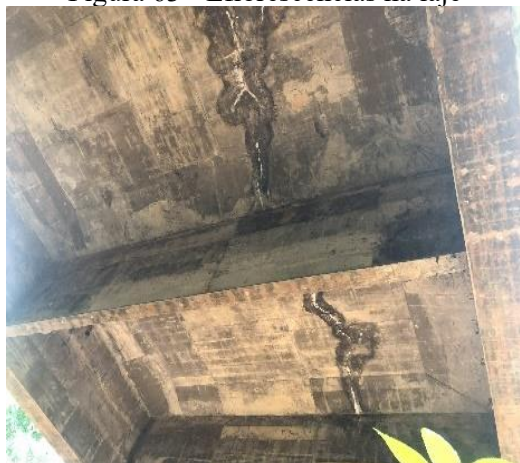
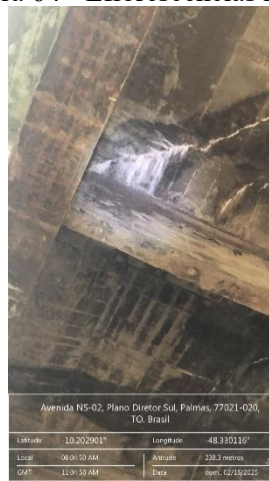
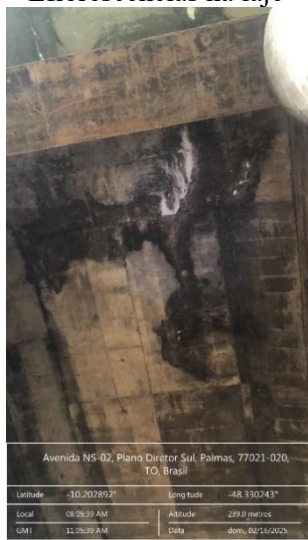
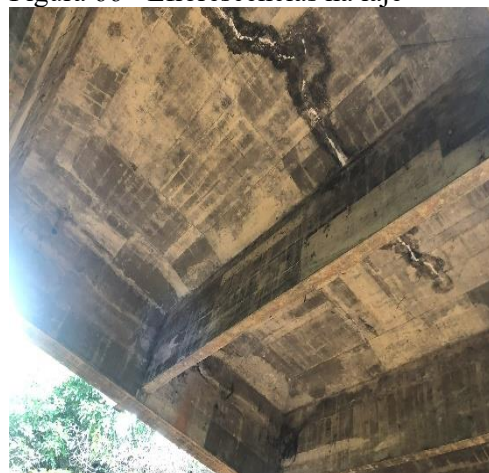
Na laje também foram observadas extensas manchas de eflorescência, acompanhadas por pequenas formações de estalactites. Esse fenômeno ocorre quando a água penetra na estrutura e dissolve o hidróxido de cálcio presente no concreto. Ao migrar para a face inferior da laje e entrar em contato com o ar, esse composto reage com o dióxido de carbono atmosférico, formando carbonato de cálcio, que se cristaliza e se deposita na superfície em forma de pequenos pingentes. O carreamento de compostos do concreto diminui a durabilidade da peça ao torná-la mais porosa, e, conseqüentemente, mais suscetível a ataques de agentes agressivo.

No entanto, diferentemente da ponte analisada anteriormente, não foi constatada percolação de água durante o período chuvoso.

Figura 63 - Eflorescências na laje

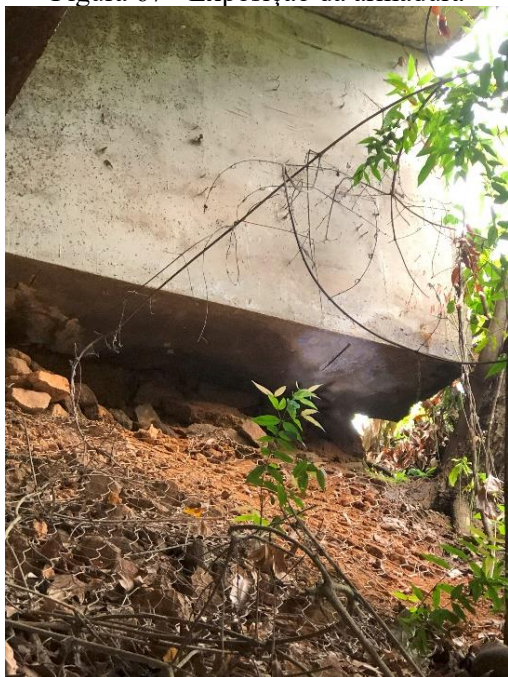
Nas cortinas, tanto Sul quanto Norte, foram identificadas manchas brancas de eflorescência ao longo de toda a extensão longitudinal dos elementos. Possivelmente ocasionada pela umidade do solo arrimado. Além disso, foram observados pontos com exposição da armadura transversal, decorrente cobrimento de concreto insuficiente.

Figura 67 - Exposição da armadura

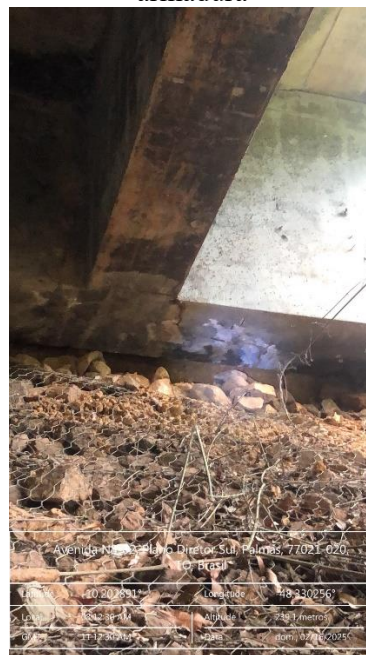
Figura 68 - Eflorescência e exposição da armadura

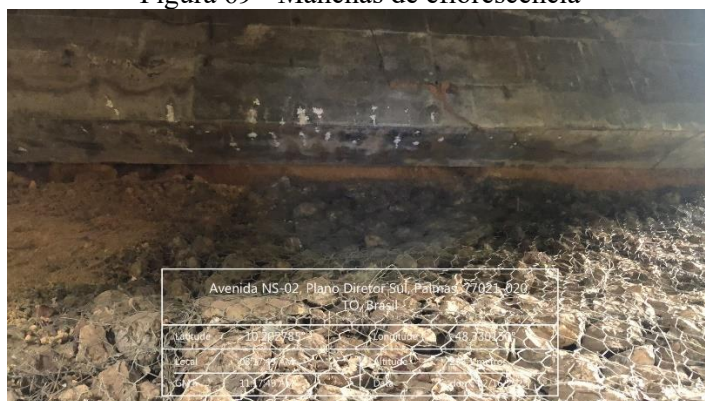
Figura 69 - Manchas de eflorescência

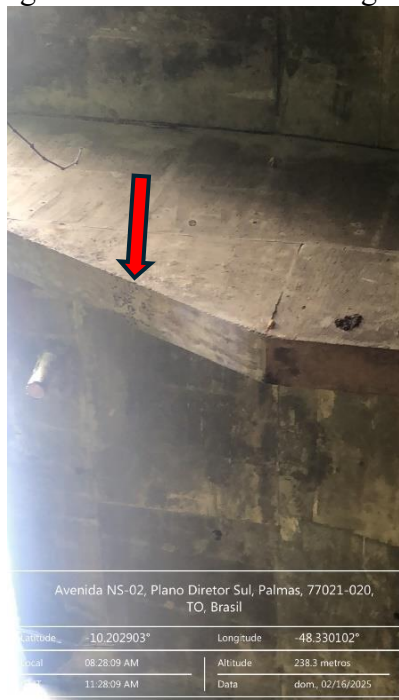
Em todas as vigas transversinas foram identificadas manchas de umidade. Nas vigas 01 e 02, verificam-se trechos com cobertura de concreto abaixo do mínimo estabelecido pela ABNT NBR 6118-2023, resultando na exposição da armadura transversal. Além disso, a viga 02 apresenta uma pequena falha de concretagem, evidenciando deficiência na execução do elemento estrutural. Fatores que também possuem o potencial de afetar a durabilidade da estrutura.

Figura 70- Falha de concretagem

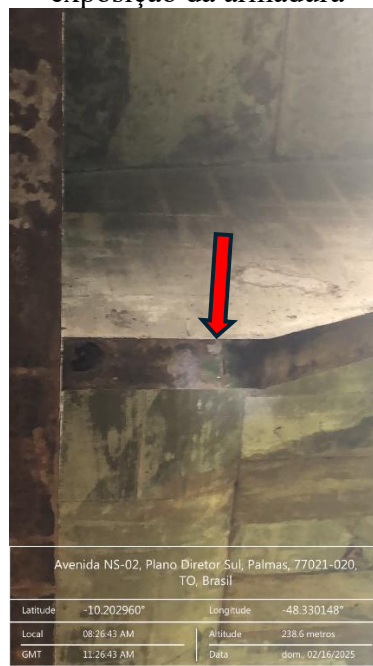
Figura 71 - Mancha de umidade e exposição da armadura

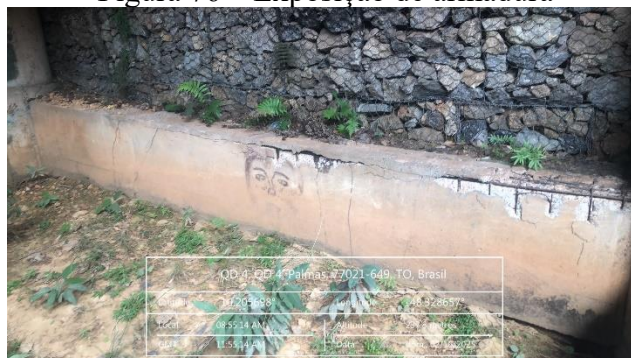
Especial atenção deve ser dada às vigas de contraventamento dos blocos de coroamento, visto serem os elementos mais deteriorados da estrutura. Nelas são encontradas grandes extensões de deslocamento do cobrimento, com alta exposição da armadura e corrosão da mesma. Na viga de travamento mais ao Norte ocorreu o rompimento de estribos, onde o concreto se apresenta desagregado.

Figura 76 – Exposição de armadura

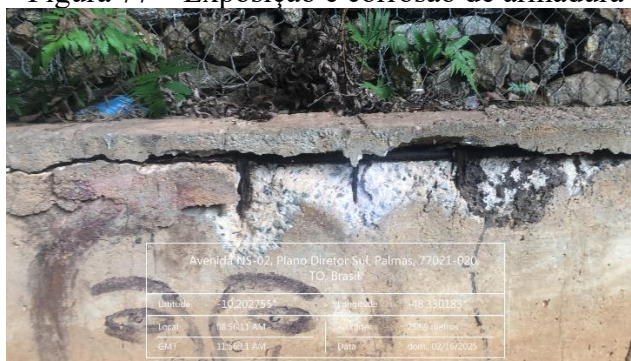
Figura 77 – Exposição e corrosão de armadura

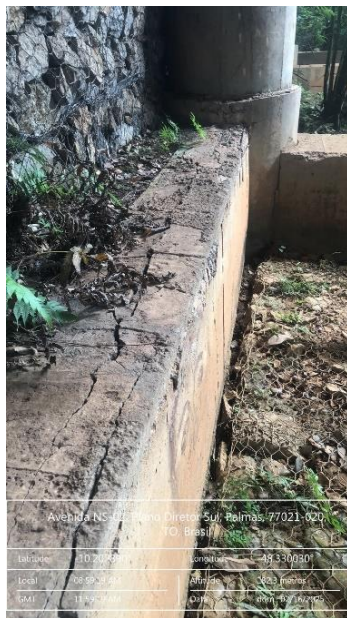
Figura 80 – Deslocamento de cobrimento

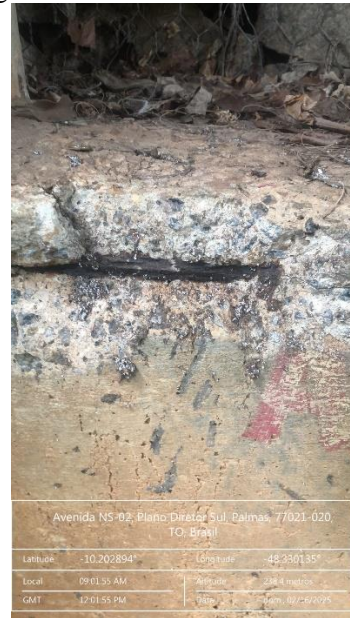
Figura 81 – Corrosão de armadura

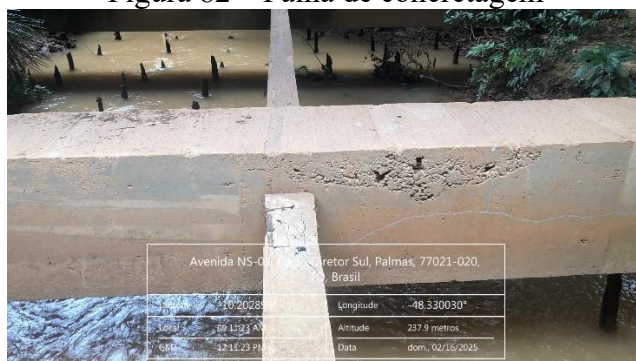
Na viga mais ao Leste, há falha de concretagem em extensão significativa, chegando ao ponto de expor armaduras. Em outros pontos desta viga, há trincas com aberturas excessivas ao longo do comprimento longitudinal acompanhando as armaduras, evidenciando o iminente deslocamento naquelas peças.

Figura 82 – Falha de concretagem

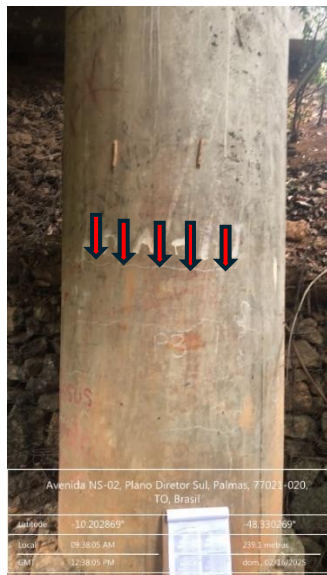
Nos pilares, as manifestações patológicas observadas são semelhantes às da OAE analisada anteriormente. Com exceção do Pilar 03, onde não foram identificadas anomalias, os demais apresentam deslocamentos e fissuras em proporções comparáveis às da estrutura anterior. Destaca-se o deslocamento localizado no topo do Pilar 04, imediatamente acima da viga travessa. Devido às limitações do método de inspeção visual, não foi possível determinar se os deslocamentos observados no topo do pilar estão associados a ações de carregamento.

Figura 85 - Fissuras horizontais marcadas em branco

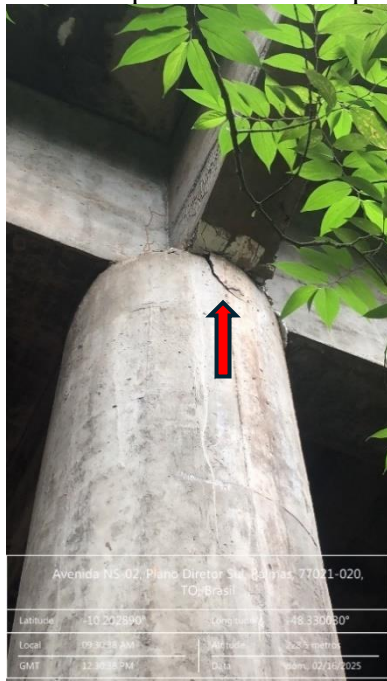
Figura 87 - Deslocamento no topo do P2

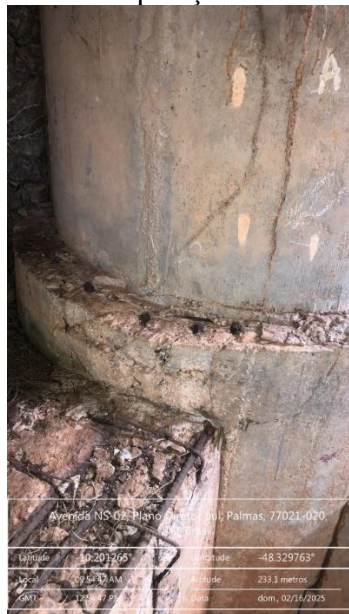
Os blocos de coroamento apresentam manchas de umidade, em razão do contato constante com o solo úmido, evidenciando possível falha de impermeabilização. Nos blocos

02, 03 e 04, observa-se insuficiência de cobrimento, resultando na exposição das extremidades superiores das armaduras longitudinais, que já apresentam sinais iniciais de corrosão.

Figura 89 - Exposição de Armadura

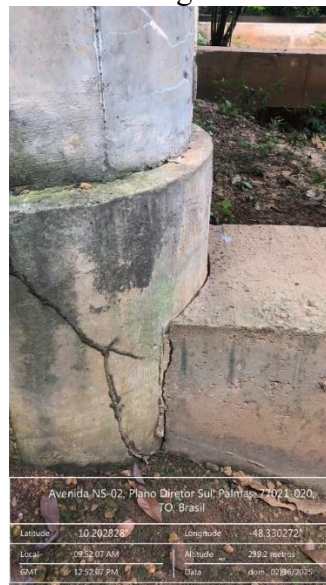
Figura 90 - Umidade no bloco e abertura de fenda com a viga de travamento

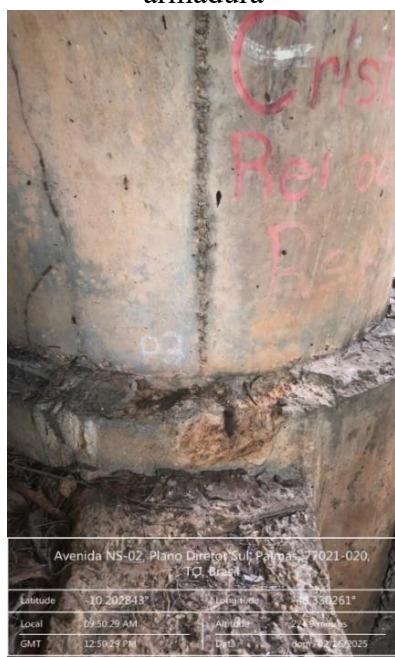
Figura 91 - Exposição e corrosão de armadura

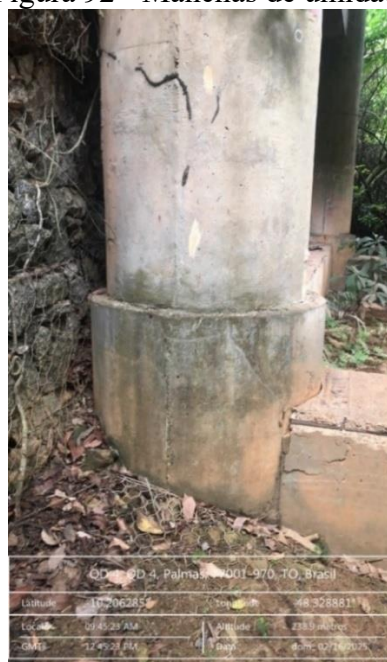
Figura 92 - Manchas de umidade

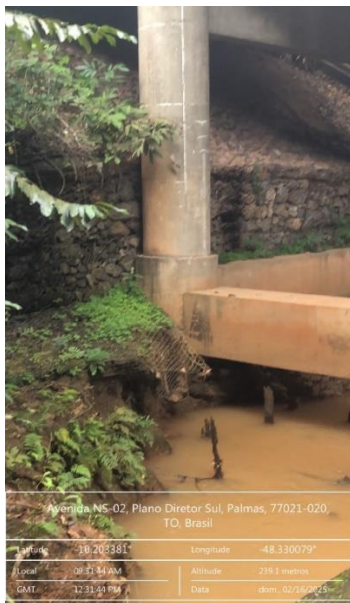
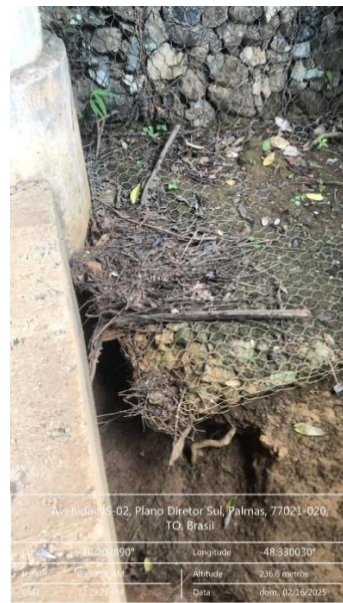
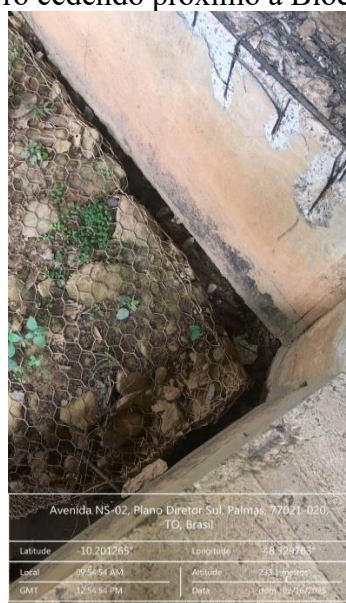
Por último, há ponto na parte Norte em que a estrutura de contenção do tipo Gabião passou a ceder. Esse processo pode estar relacionado à perda de confinamento do solo de apoio, à saturação do terreno adjacente ou à ausência de drenagem eficaz. Pode comprometer a estabilidade global da contenção, com reflexos negativos na integridade do talude.

Figura 93 - Aterro cedendo próximo a Bloco de coroamento

Figura 94 - Aterro cedendo próximo a Bloco de coroamento

Figura 95 - Aterro cedendo próximo a Bloco de coroamento

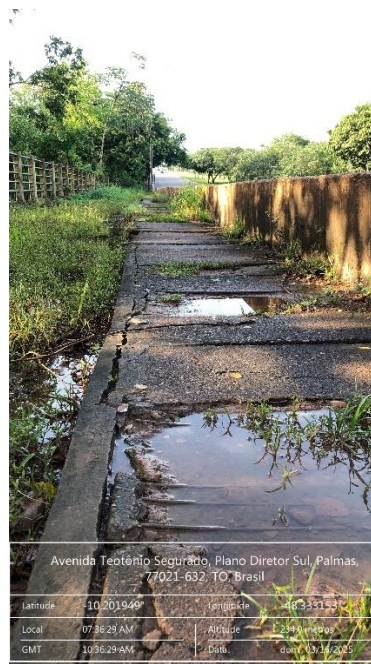
O passeio lateral apresenta elevado grau de deterioração, com intensa desagregação das placas de concreto do calçamento. A inspeção, realizada após dia de chuva, evidenciou deficiência no sistema de drenagem da região, sendo observados diversos pontos de empoçamento ao longo de toda a extensão, além do crescimento de vegetação rasteira.

Figura 98 - Degradação do calçamento

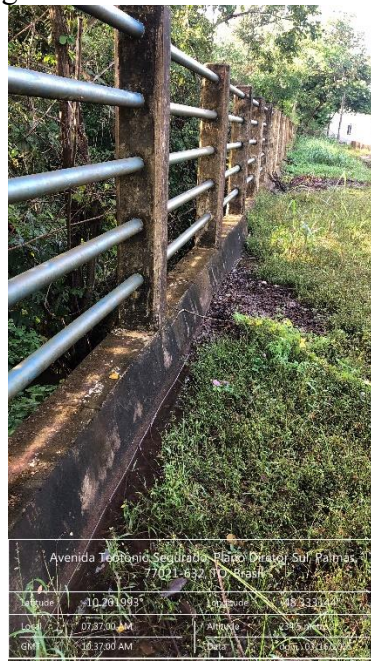
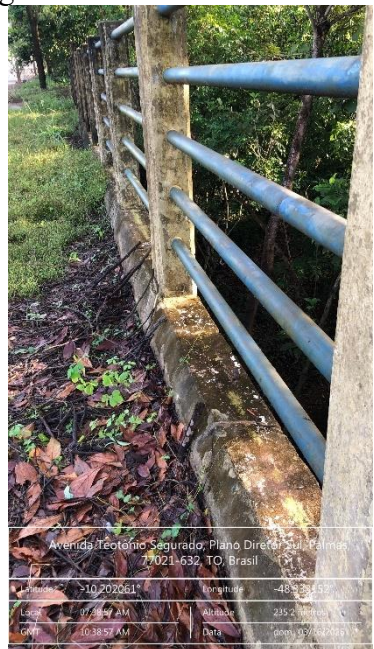
O guarda-corpo apresenta manifestações patológicas ao longo sua extensão, incluindo manchas extensas de umidade, fissuras localizadas e deslocamentos pontuais do cobrimento de concreto. Esses danos indicam possível deficiência de impermeabilização e exposição prolongada às intempéries, favorecendo processos de deterioração superficial e, potencialmente, o início de corrosão nas armaduras internas, haja vista a exposição de armadura devido ao deslocamento.

Figura 101 - Manchas de umidade

Figura 102 - Manchas de umidade

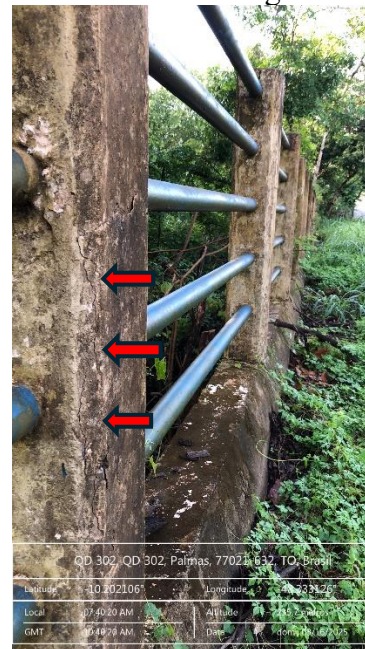
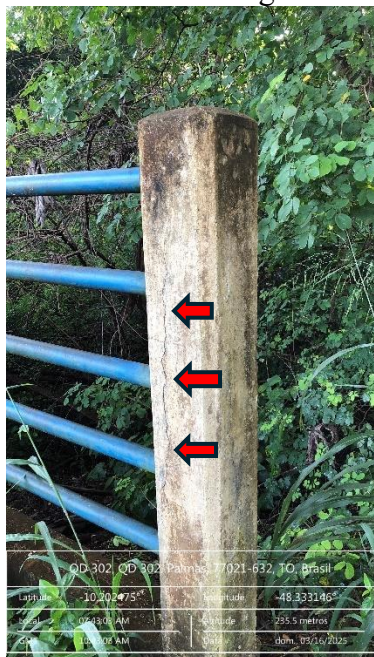
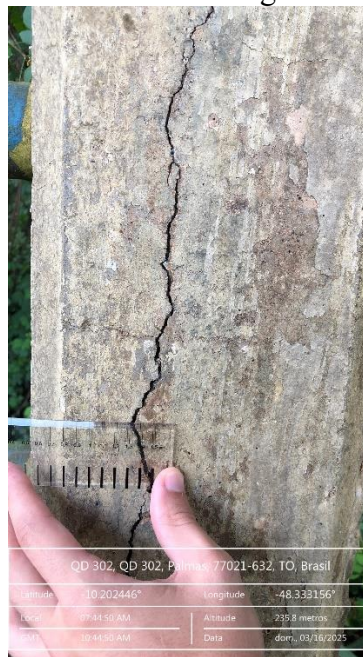
Figura 103 – Fissura no guarda-corpo

Figura 104 - Fissura no guarda-corpo

Figura 105 - Fissura no guarda-corpo

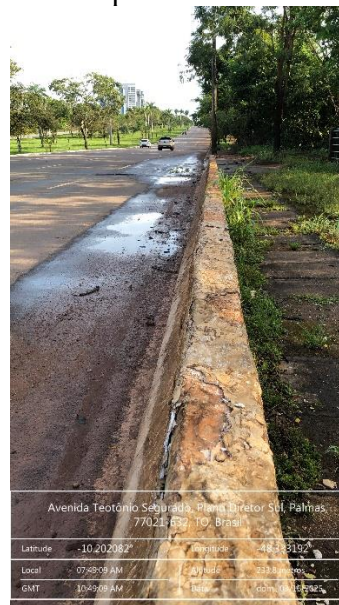
A porção inicial da barreira rígida representa risco à segurança viária, devido à ausência de transição adequada que atenuar impactos, além da presença de armaduras expostas com extremidades salientes. O pavimento adjacente apresenta irregularidades leves e desgaste superficial, bem como acúmulo de água em alguns pontos, condição que pode favorecer a ocorrência de aquaplanagem.

Figura 107 - Acúmulo de água no pavimento

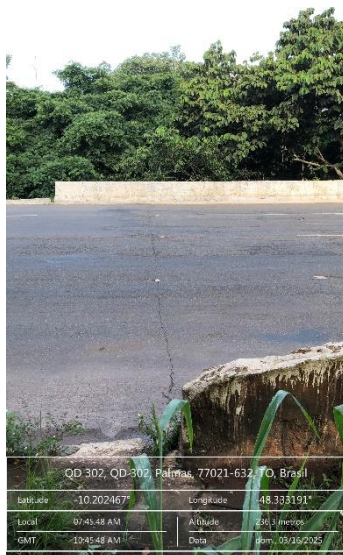
O pavimento apresenta trincas nas regiões das cabeceiras, podendo indicar movimentação diferencial entre o aterro e o tabuleiro, o que teria gerado tensões de tração no revestimento asfáltico, resultando em sua fissuração.

Figura 108 - Trincas no pavimento

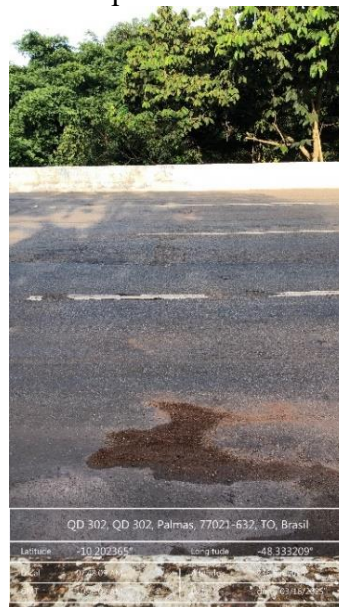
Figura 109 - Irregularidades no pavimento

Figura 110 - Irregularidades no pavimento

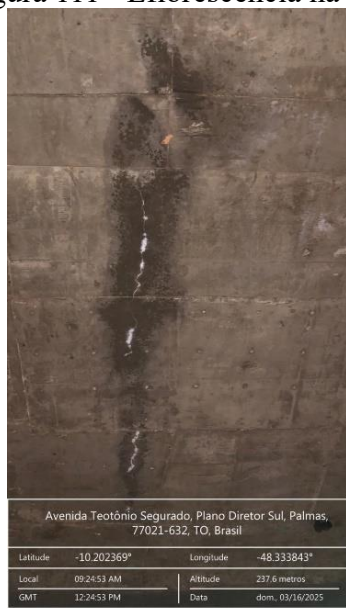
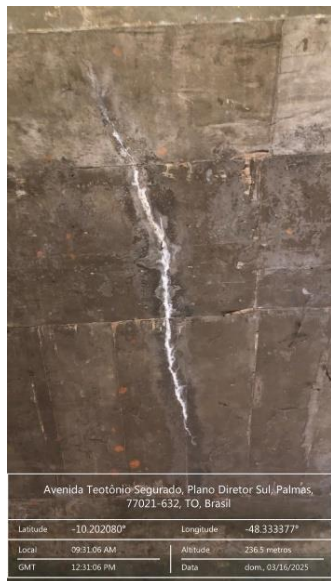
Na laje, observam-se pontos de umidade e formações de eflorescência, com maior incidência na porção Leste, imediatamente abaixo do passeio da ponte. Os buzinotes apresentam rompimento da porção externa e manchas de oxidação ao redor das saídas. As cortinas Norte e Sul exibem manifestações similares, porém com menor intensidade.

Os fatos narrados acima denunciam a má drenagem como fator causador de grande deterioração significativa na OAE. Seja por obstrução/rompimento dos dispositivos de escoamento ou por seu mau posicionamento, a água pluvial tem percolado livremente e em contato direto com a massa de concreto. Essa condição tem contribuído para o surgimento dos danos verificados no balanço da laje, conforme ilustrado abaixo.

Figura 111 - Eflorescência na laje

Figura 113 - Eflorescência na laje

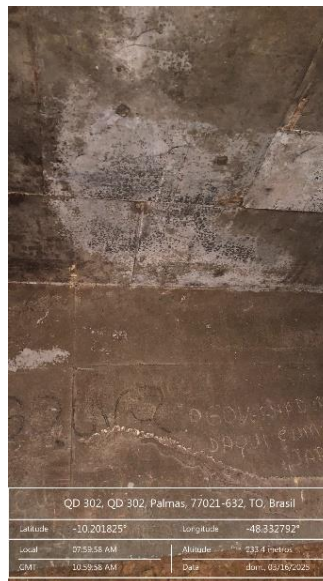
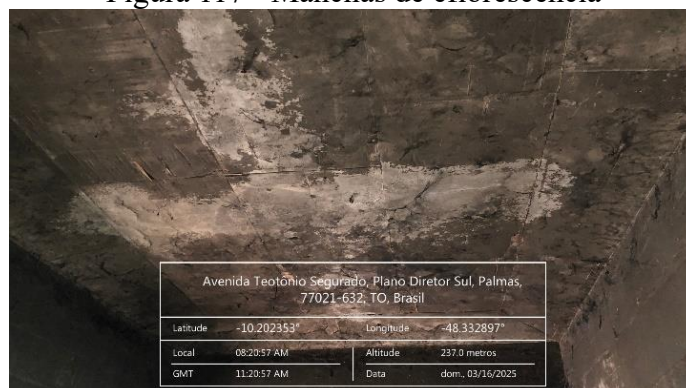
Figura 114 - Manchas de eflorescência

Figura 117 - Manchas de eflorescência

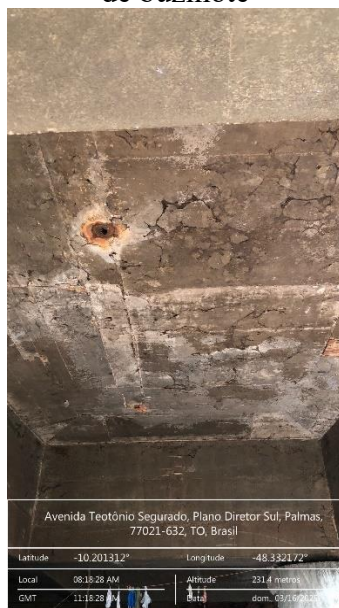
Figura 115 - Eflorescência e ausência de buzinode

Figura 116 - Ausência de buzinode

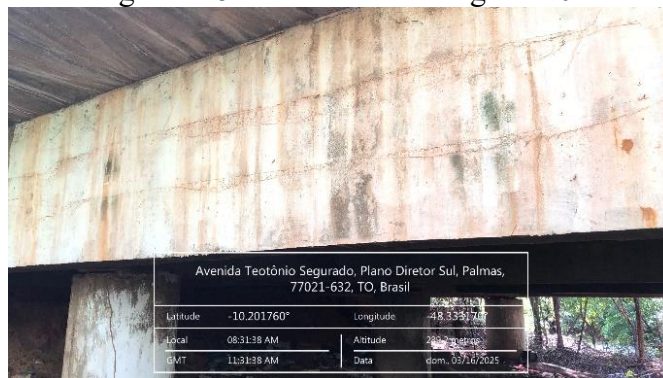
As vigas encontram-se, em geral, em bom estado de conservação. A longarina 01 apresenta pontos com cobertura deficiente e manchas na face externa; a longarina 02 possui o mesmo problema de cobertura, além de pequena falha de concretagem; e a longarina 04 apresenta sinais de umidade na porção Leste, já evidenciados na Figura 111. Quanto às transversinas, foram observados: cobertura deficiente na viga 01, mancha de umidade na viga 05 e eflorescência na viga 07.

Figura 118 - Manchas na Longarina 01

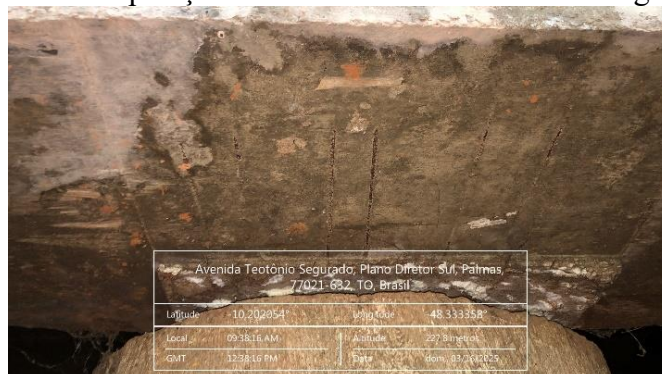
Figura 119 - Exposição de armadura e manchas na Longarina 01

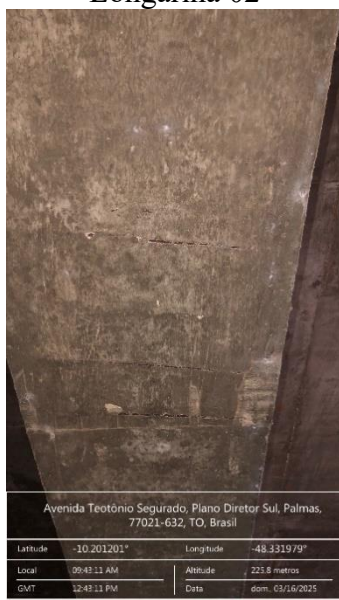
Figura 120 - Exposição de armadura na Longarina 02

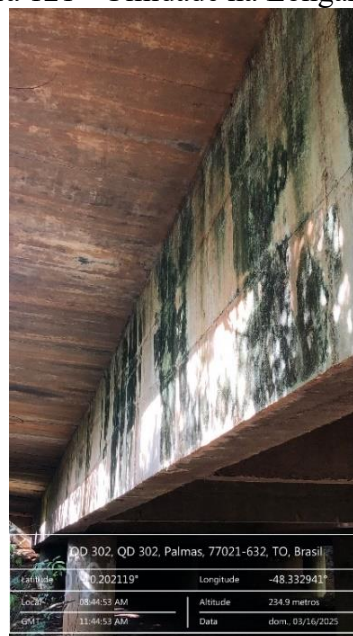
Figura 121 - Umidade na Longarina 04

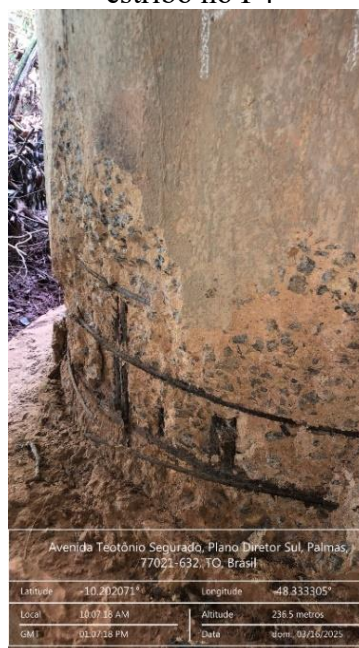
O acentuado deslocamento do concreto é decorrente da reação de oxirredução nas armaduras, que gera produtos de corrosão volumosos. Essa expansão exerce pressão sobre o cobrimento, provocando tensões de tração que excedem a resistência do concreto e resultam em seu rompimento. O deslocamento expõe a armadura e acelera ainda mais o processo.

Figura 125 - Corrosão e rompimento de estribo no P4

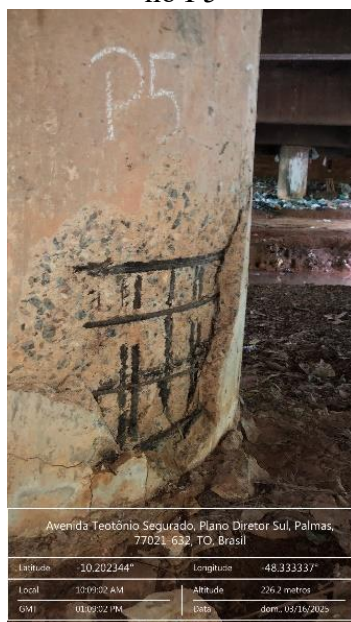
Figura 126 – Deslocamento e corrosão no P5

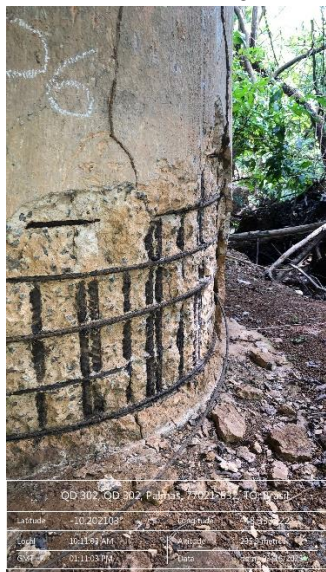
Figura 128 - Corrosão e rompimento de estribo no P6

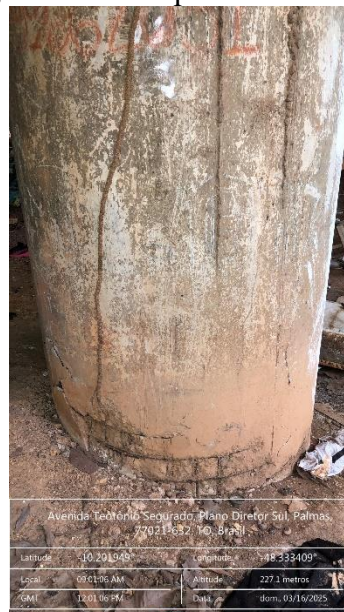
Os pilares representam a família de elementos com maior grau de deterioração nesta OAE. Com exceção do Pilar 03, todos os demais apresentam algum nível de deslocamento em suas bases e/ou topos, sendo frequente a exposição significativa de armaduras transversais e longitudinais. Em alguns casos, observa-se inclusive o rompimento de estribos e perda de seção transversal do elemento, comprometendo sua integridade estrutural.

Figura 129 - Desplacamento no P7

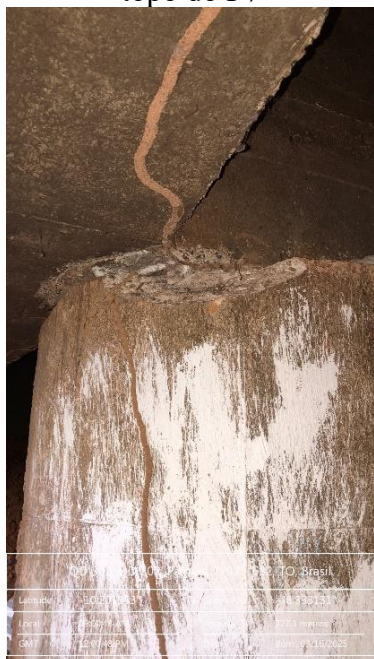
Figura 130 – Rompimento de concreto no topo do P7

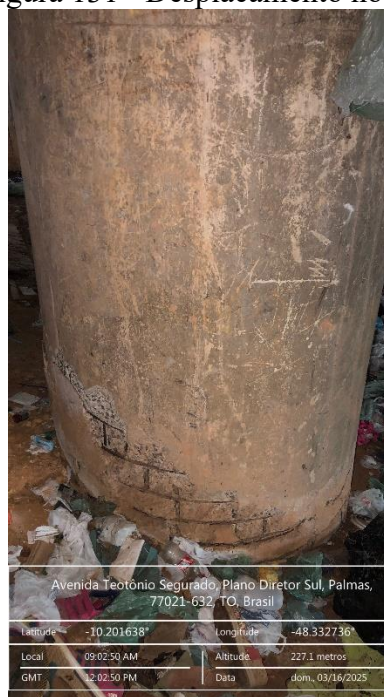
Figura 131 - Desplacamento no P8

A causa da oxidação observada não é evidente. Uma hipótese plausível é a maior porosidade do concreto na base dos pilares, possivelmente decorrente de falhas de execução, como adensamento inadequado. Essa condição teria facilitado a absorção de umidade do solo por capilaridade, promovendo o rompimento da película passivadora da armadura e, conseqüentemente, iniciando o processo corrosivo descrito anteriormente. Uma segunda hipótese, embora muito menos provável, seria o contato com compostos agressivos como a ureia, possivelmente proveniente da urina de desabrigados ou de animais.

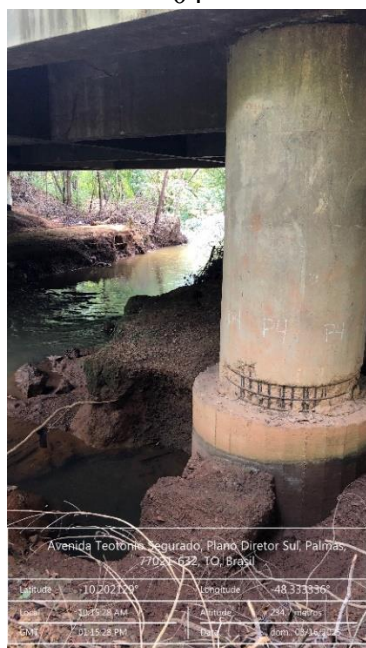
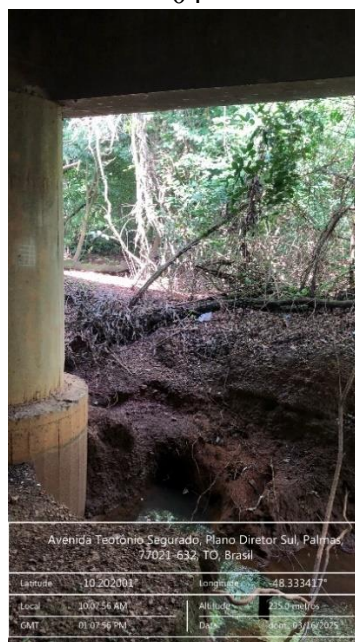
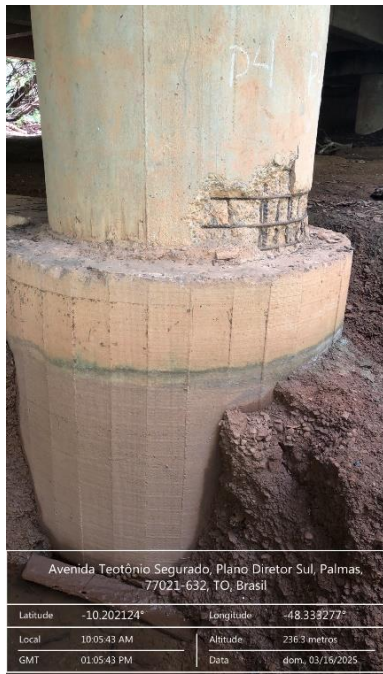
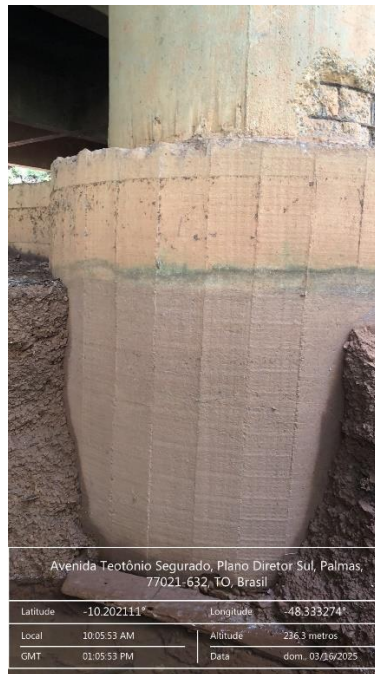
Em relação aos blocos de coroamento e suas respectivas vigas de travamento, apenas um de cada foi visualizado durante a inspeção: o Bloco 04 e a viga que o conecta ao Bloco 05. O Bloco 04 requer atenção especial, pois se encontra significativamente exposto em razão da perda de solo ao seu redor causada por processo erosivo, tal fenômeno pode resultar na perda de apoio dos elementos de fundação e conseqüente redução da capacidade de carga. Quanto à viga mencionada, não foram identificadas manifestações patológicas.

Figura 134 - Erosão em torno do Bloco 04

Figura 135 - Erosão em torno do Bloco 04

Figura 136 - Erosão em torno do Bloco 04

Figura 137 - Erosão em torno do Bloco 04

Como parâmetro para avaliar a evolução do fenômeno erosivo, utiliza-se a Figura 137, extraída de Almeida (2021), na qual se observa que, à época, não havia indícios de início do

processo. Dessa forma, infere-se que a erosão teve início recentemente e vem apresentando evolução acelerada.

Outro ponto a observar é a limitação do método quanto a Processos erosivos, não possuindo na sua tabela de danos o processo erosivo ao redor de Blocos de coroamento, conforme se observa do Anexo C. Assim, ponto relevante da OAE deixou de ser considerado no cálculo do grau de deterioração.

| DNIT 010/2004 | | |
|---|---|--|
| | Infraestrutura | -Erosão Junto a Bloco de coroamento causando danos, mas sem sinal evidente de comprometimento. |

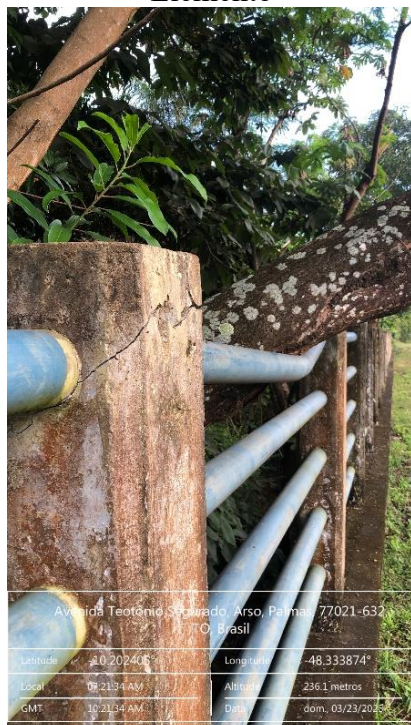
No tabuleiro da estrutura, a maior concentração de manifestações patológicas encontra-se no guarda-corpo, o qual apresenta sinais de exposição ao tempo sem a devida manutenção, tais como: manchas escurecidas ao longo de toda sua extensão, quebra do material de base, trincas verticais, pequenos deslocamentos, rachaduras e exposição de armaduras com extremidades salientes. Tensões nas barras metálicas causadas por queda de troncos de árvore e falta de impermeabilização são os maiores causadores desses achados.

Figura 143 – Rachadura no Topo do Elemento

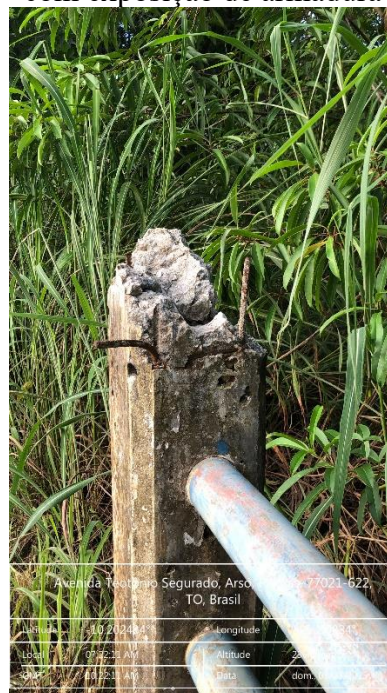
Figura 144 – Quebra do topo do elemento com exposição de armadura
