INSPEÇÃO EM PONTES DE CONCRETO ARMADO NA CIDADE DE  
PALMAS-TO SEGUNDO AS METODOLOGIAS DNIT 010/2004 E  
GDE/UNB

Monografia apresentada ao Curso de Engenharia Civil da Universidade Federal do Tocantins (UFT) – Campus Universitário de Palmas - TO, como requisito para obtenção do título de Bacharel em Engenharia Civil.

O presente Trabalho de Conclusão de Curso teve como objetivo avaliar o estado de conservação de dez pontes de concreto armado localizadas ao longo do Córrego Brejo Comprido, inserido na região sul do município de Palmas-TO. As estruturas foram inspecionadas em ambos os sentidos de tráfego, totalizando dez passagens distintas, com características geométricas e construtivas similares. A metodologia adotada consistiu na aplicação de duas abordagens distintas de avaliação: o método GDE/UnB, que utiliza critérios quantitativos para atribuição de graus de deterioração com base em parâmetros objetivos e sistematizados; e o método DNIT 010/2004-PRO, de caráter qualitativo, baseado na atribuição de notas representativas do estado de conservação dos elementos estruturais. As inspeções foram visuais e abrangeram os principais componentes das pontes: infraestrutura, mesoestrutur

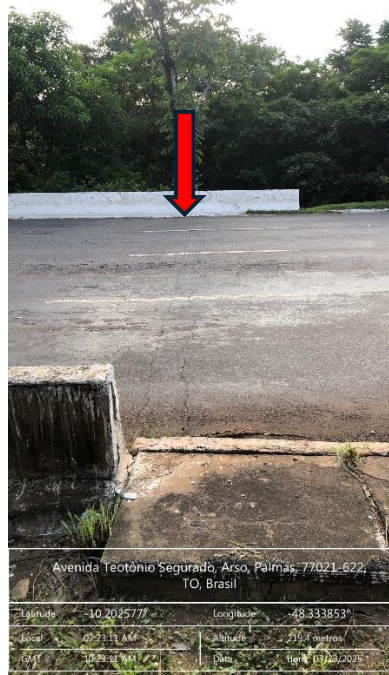
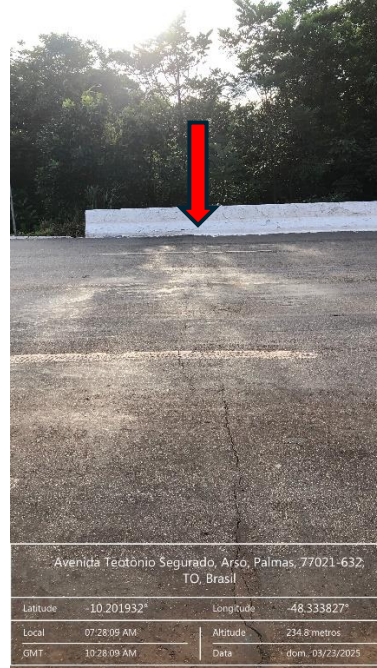
| DNIT 010/2004 | | |
|---|---|--|
| | Pista/Acesso | -Irregularidades e pequeno desnível no pavimento que acentuam cargas acidentais sem causar grandes impactos.<br>-Trincas na região da junta de dilatação, sem possibilidade de análise mais acurada. |

Na Pista de rolamento são vistas trincas na região de transição entre tabuleiro e terrapleno, além de pequeno degrau na mesma região, sinais indicativos de assentamento

diferencial entre aterro da cabeceira e tabuleiro da estrutural, que pode ser causado por falta de laje, de transição, má compactação do aterro, erosão/percolação de solo por infiltração de água, ou até mesmo movimentação térmica.

Figura 145 – Trinca e desnível na pista

Figura 146 - Trinca e desnível na pista

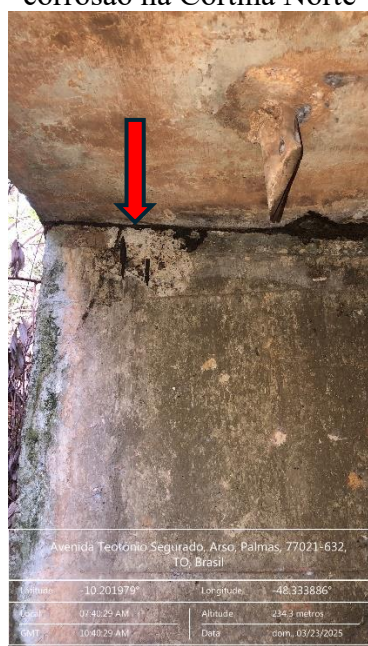
Nas cortinas, tanto Norte quanto Sul, há manchas por umidade. A Cortina Norte apresenta também deslocamento em pequenas porções e corrosão em estágio inicial. Já na cortina Sul, destaca-se uma extensa mancha de eflorescência, indicativa de percolação de água e transporte de sais solúveis através da massa de concreto.

A presença de umidade em elementos em contato direto com o solo, como as cortinas de contenção, pode ser atribuída a diversos fatores, entre eles: ascensão capilar, ausência ou deficiência de drenos no talude — que impedem o alívio de pressões hidrostáticas —, bem como fissuras ou falhas de concretagem que funcionam como caminhos preferenciais para a percolação da água. Considerando as evidências observadas no tabuleiro, esta última hipótese se apresenta como a mais plausível.

Figura 148 – Deslocamento e início de corrosão na Cortina Norte

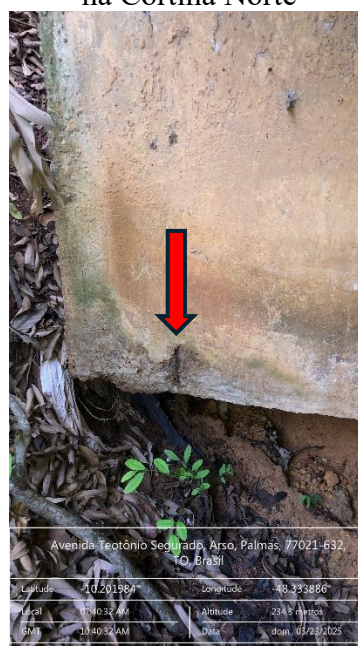
Figura 149 - Deslocamento e umidade na Cortina Norte

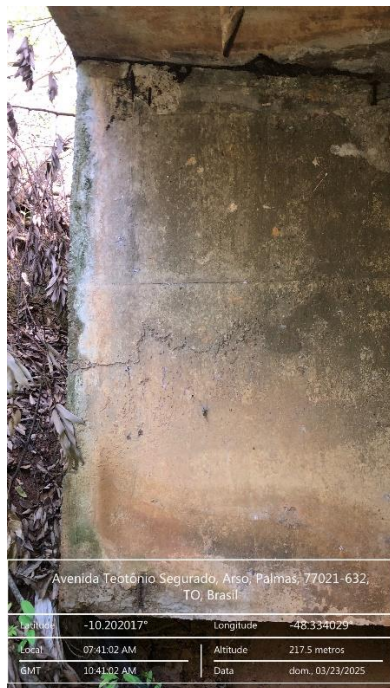
Figura 150 - Umidade na Cortina Norte

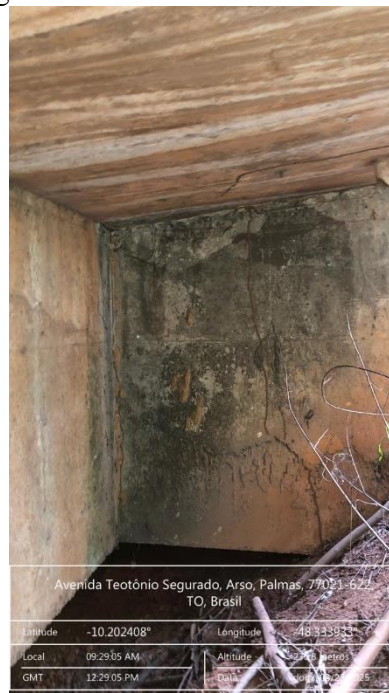
Figura 151 - Umidade na Cortina Sul

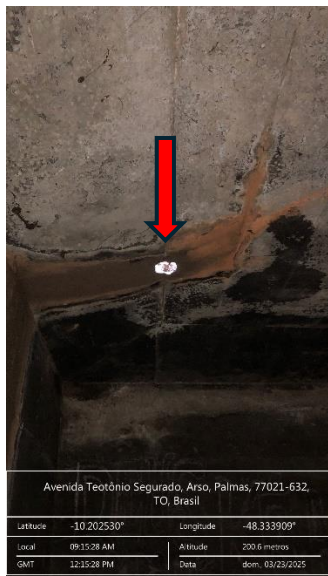
A laje apresenta manchas de eflorescência distribuídas em diferentes vãos da peça, embora não tenham sido identificadas formações significativas de estalactites, o que indica baixo carregamento de sais da massa de concreto. Observam-se também alguns pontos de exposição de armadura, com destaque para a ocorrência evidenciada na Figura 156, na qual é visto deslocamento significativo.

Figura 153 - Manchas de umidade

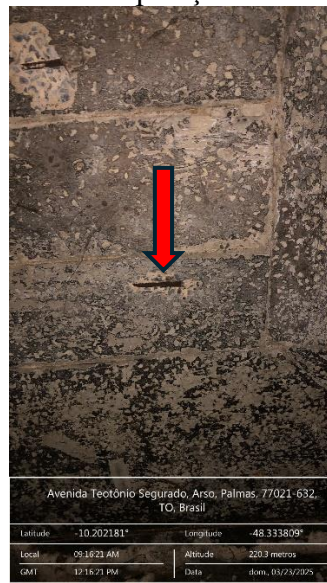
Figura 154 - Exposição de armaduras

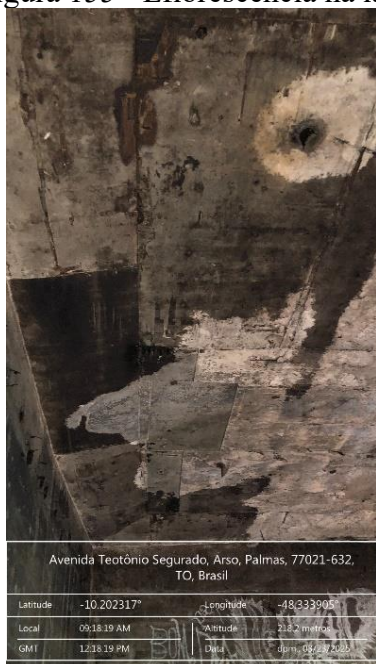
Figura 155 - Eflorescência na laje

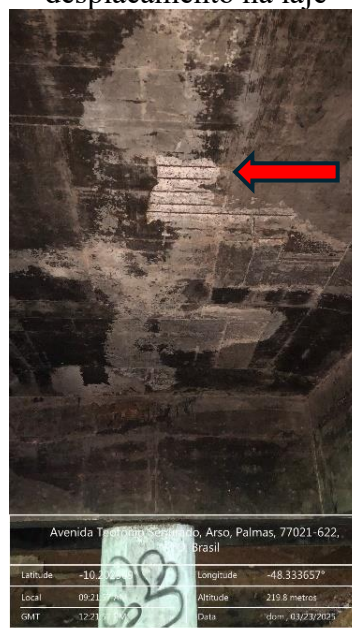
Figura 156 - Eflorescência e deslocamento na laje

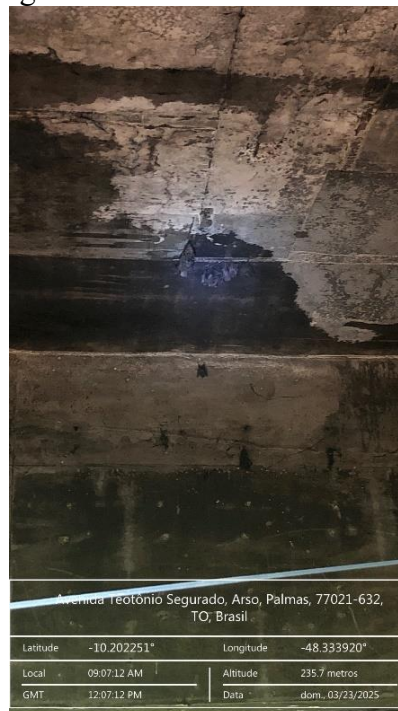
Figura 158 - Eflorescência na laje

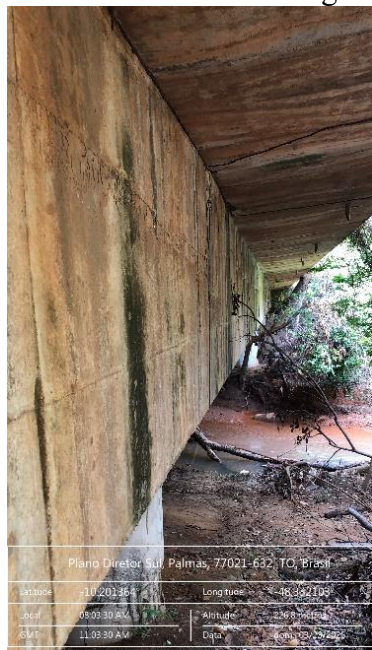
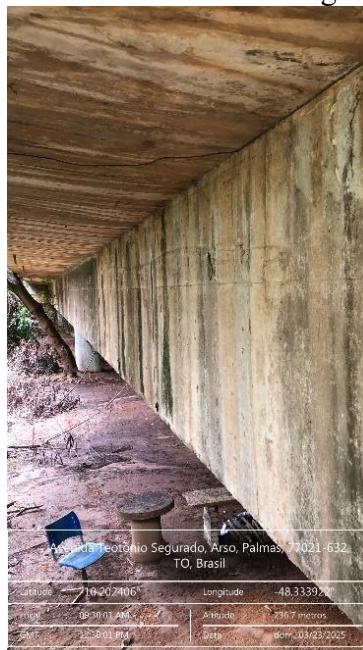
As vigas encontram-se, em geral, em bom estado de conservação. Nas longarinas localizadas nas extremidades (nº 01 e 04), foi identificada presença de umidade nas superfícies externas, por serem as mais expostas. Contudo, não foram observadas manifestações patológicas de maior gravidade. Quanto às transversinas, não foram observadas anomalias.

Figura 160 - Umidade na Longarina 01

Figura 161 - Umidade na Longarina 01

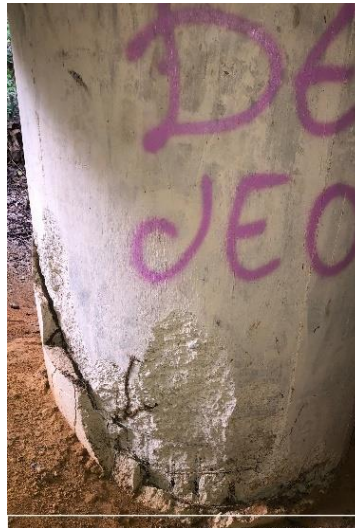
Os Pilares desta Ponte, assim como os da OAE no sentido oposto, merecem especial atenção. Todos os nove apresentam algum grau de deslocamento, a maior parte com excessiva exposição de armaduras. Leve corrosão de armaduras e pequena falha de concretagem são outras manifestações instauradas nessa família de elementos, conforme imagens abaixo. Ressalta-se que em alguns foi feita pintura após o deslocamento do cobrimento, o que dificultou a identificação de manchas de corrosão. Além do mais, o pilar central, número 05, apresenta fissuras verticais na base em torno de todo seu perímetro. Os comentários e

especulações sobre os pilares da OAE anterior se repetem aqui, dada a idêntica tipologia das manifestações encontradas.

Figura 163 – Deslocamento e exposição de armadura na base do P1

Figura 164 – Deslocamento e exposição de armadura na base do P1

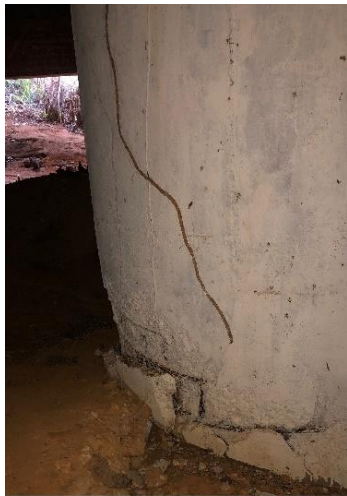
Figura 165 - Deslocamento e exposição de armadura na base do P2

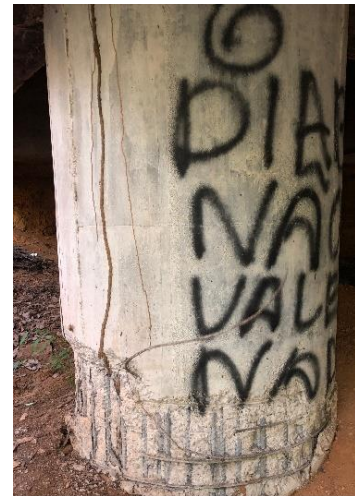
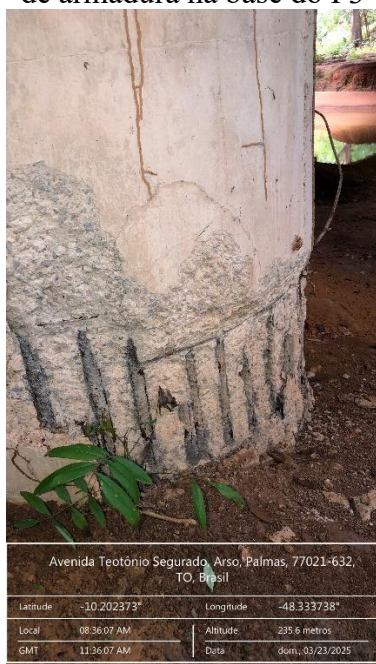
Figura 166 - Deslocamento e exposição de armadura na base do P3

Figura 167 - Deslocamento e exposição de armadura na base do P3

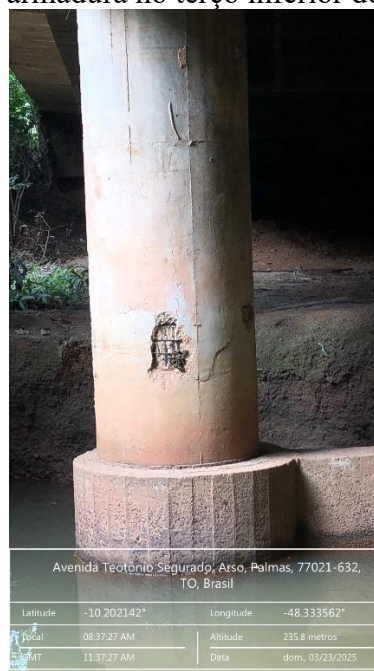
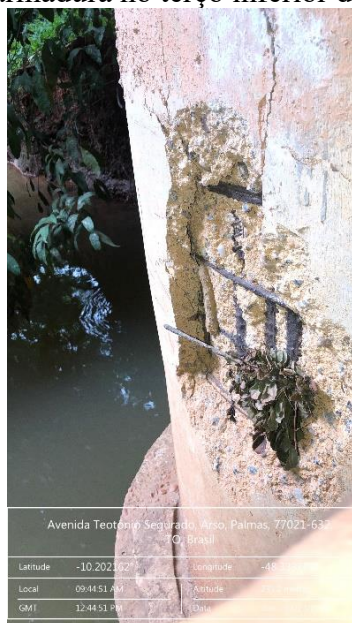
Figura 168 - Deslocamento e exposição de armadura no terço inferior do P4

Figura 169 - Deslocamento e exposição de armadura no terço inferior do P4

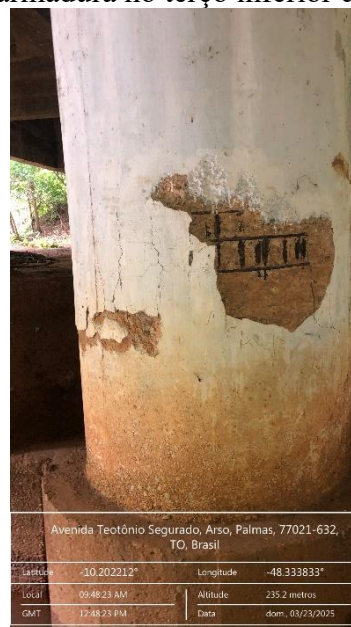
Figura 170 - Deslocamento e exposição de armadura no terço inferior do P5

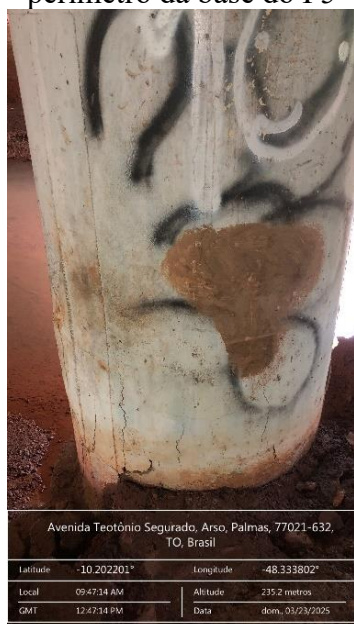
Figura 171 – Fissuras ao longo do perímetro da base do P5

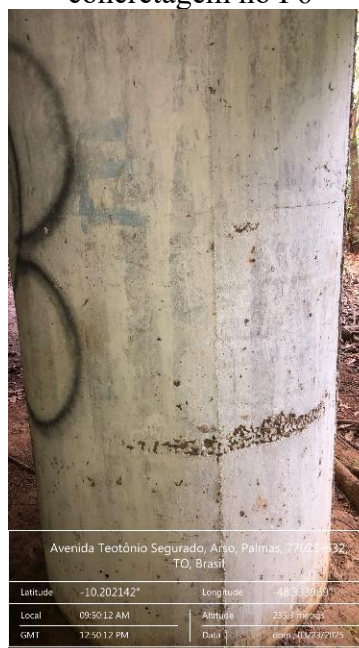
Figura 172 – Pequena falha de concretagem no P6

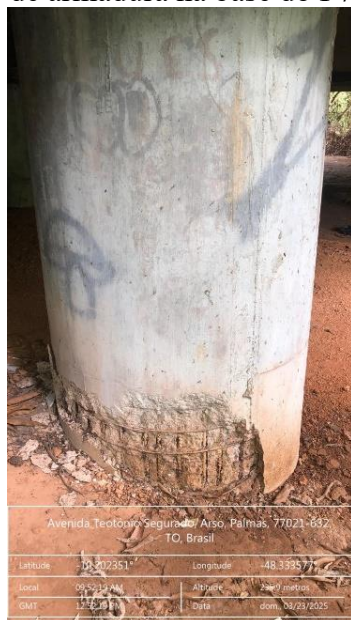
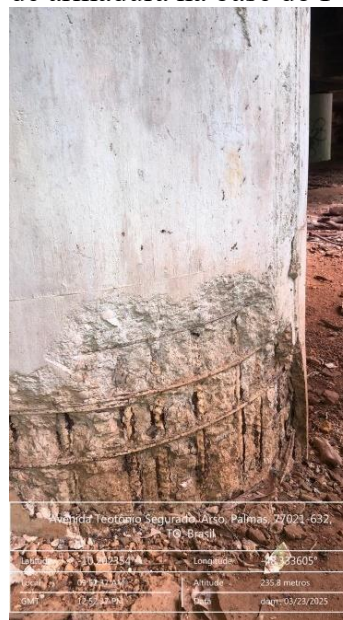
Figura 173 – Deslocamento e exposição de armadura na base do P7

Figura 174 - Deslocamento e exposição de armadura na base do P7

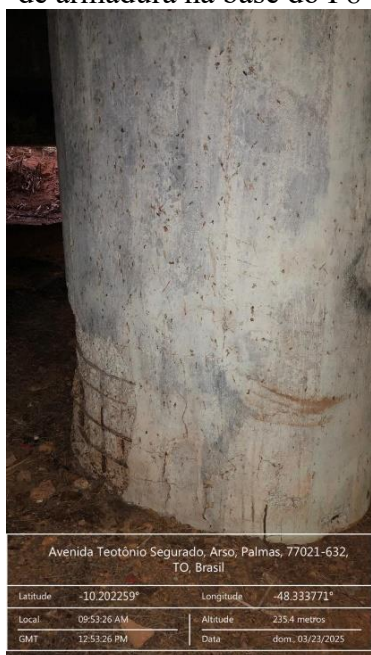
Figura 175 - Deslocamento e exposição de armadura na base do P8

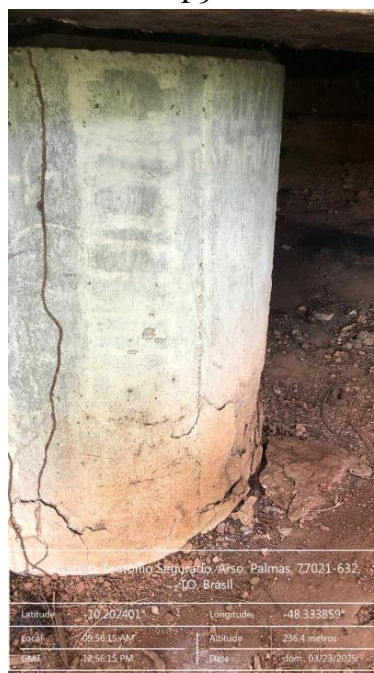
Figura 176 - Deslocamento na base do P9

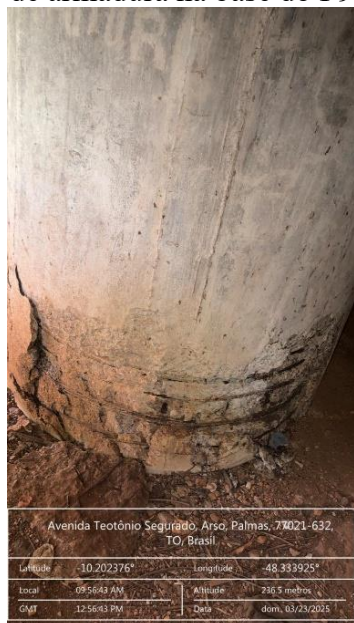
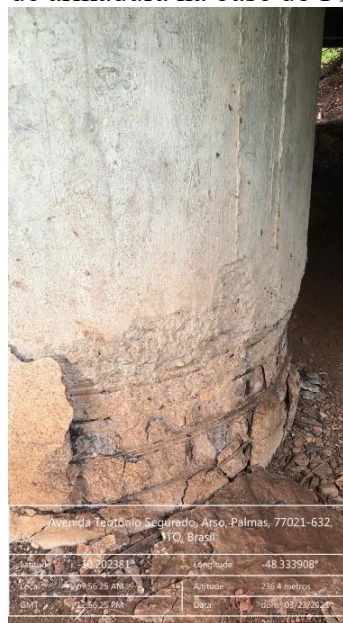
Figura 177 - Deslocamento e exposição de armadura na base do P9

Figura 178 - Deslocamento e exposição de armadura na base do P9

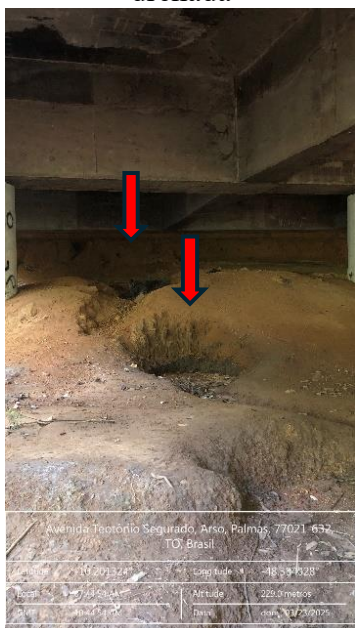
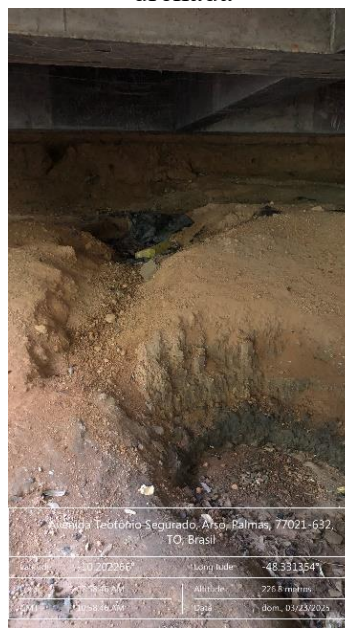
Na OAE em questão, tal qual a do sentido oposto, apresenta erosão do talude. Em determinados trechos, a erosão decorre do impacto e carreamento da água proveniente da drenagem do tabuleiro, que é lançada diretamente sob a estrutura por meio dos buzinetes, especialmente entre as longarinas 02 e 03. Observou-se, ainda, fuga de solo do aterro junto às cortinas de contenção, além de pontos de erosão nas margens do Córrego.

Figura 179 – Erosão por ação da água drenada

Figura 180 - Erosão por ação da água drenada

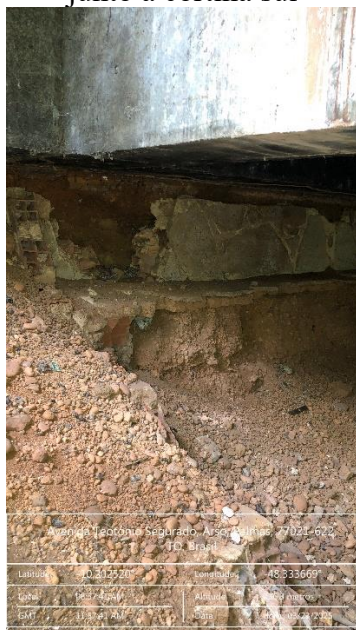
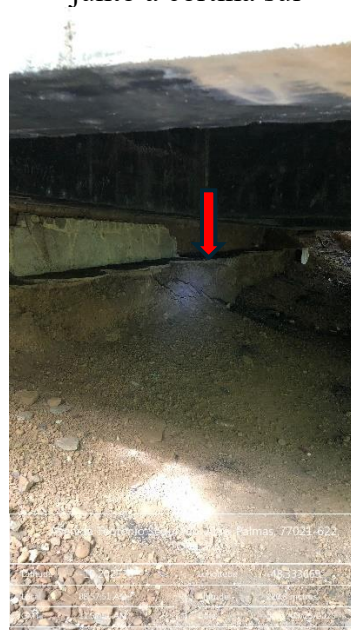
Figura 183 – Fuga do material de aterro  
junto à cortina sul

Figura 184 - Fuga do material de aterro  
junto à cortina sul

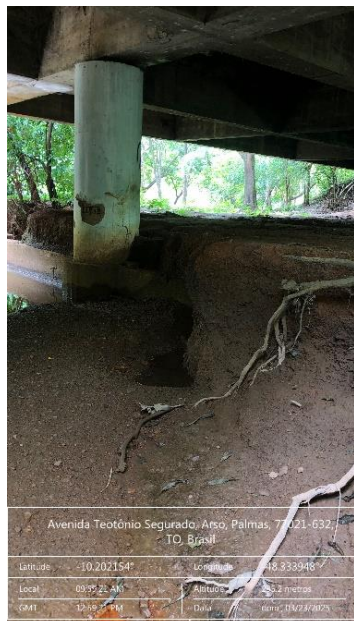
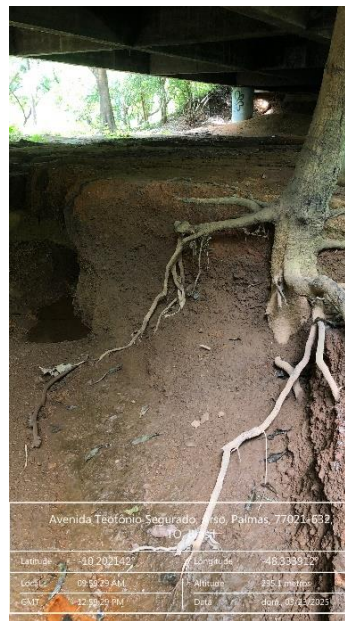
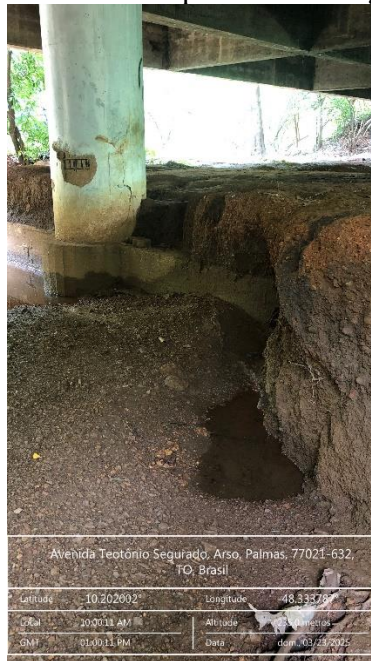
Figura 185 – Erosão próxima à margem sul

Figura 186 - Erosão próxima à margem sul

Figura 187 - Erosão próxima à margem sul

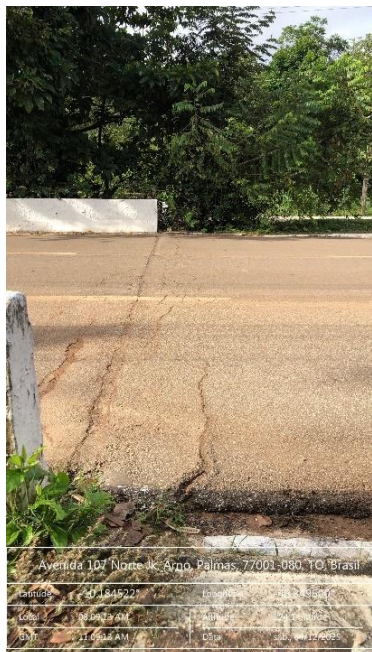
As manifestações patológicas observadas no tabuleiro concentram-se, principalmente, no calçamento do passeio e na pista de rolamento. Esta última apresenta trincas e fissuras retilíneas no sentido transversal, localizadas tanto nas regiões de juntas quanto na transição entre o tabuleiro e o terraplino. Algumas dessas aberturas permitem a infiltração de água pluvial, o que tem provocado manifestações na face inferior da laje, como eflorescências e manchas de umidade, as quais serão detalhadas mais adiante.

Figura 189 - Trincas na cabeceira Oeste

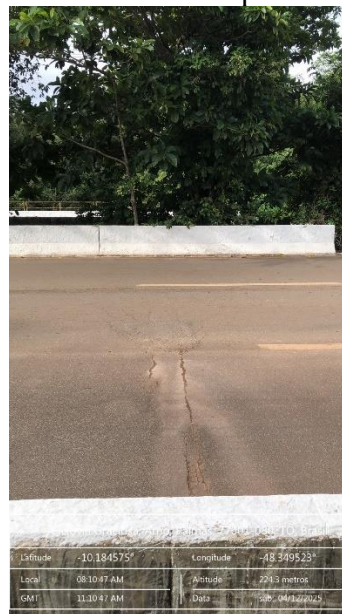
Figura 190 - Trincas no pavimento localizadas acima dos pilares Oeste

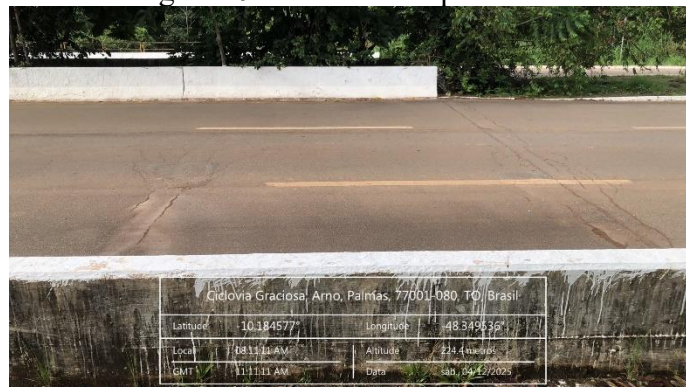
Figura 191 - Trincas no pavimento

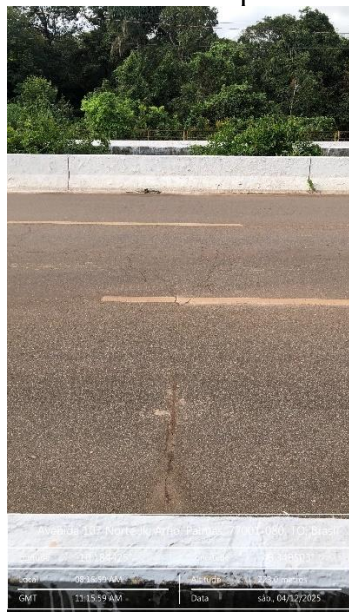
Figura 192 - Trincas no pavimento localizadas acima dos pilares Oeste

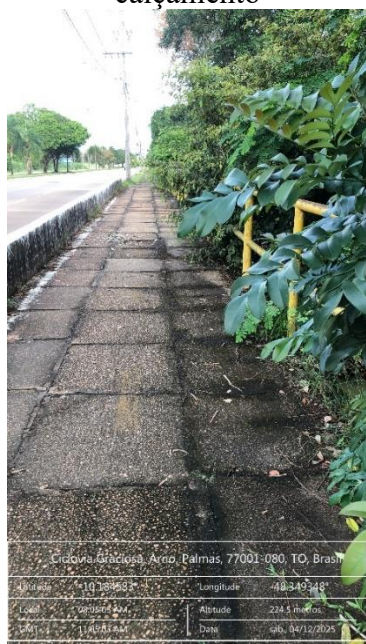
O calçamento do passeio, formado por placas de concreto, possui manchas escuras ao longo de sua extensão, além de armadura exposta em vários pontos. Há a exposição de agregado graúdo devido à abrasão superficial, que ocasiona a remoção progressiva do material mais fino pelo atrito. Em ponto específico, o rompimento de uma das placas levou ao surgimento de buraco no passeio. O Guarda-Corpo, feito de barras metálicas, apresenta corrosão superficial em grandes extensões de sua área, devido à exposição a intempéries.

Figura 194 - Manchas de umidade no calçamento

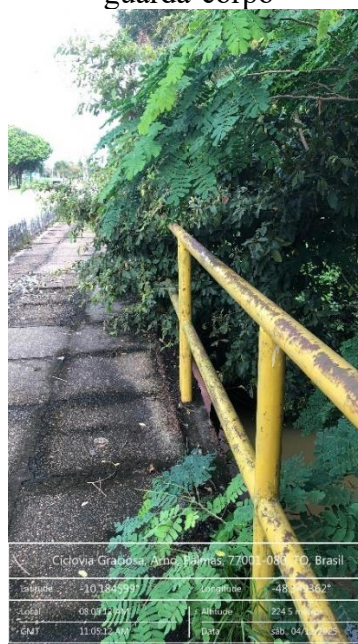
Figura 195 - Corrosão superficial no guarda-corpo

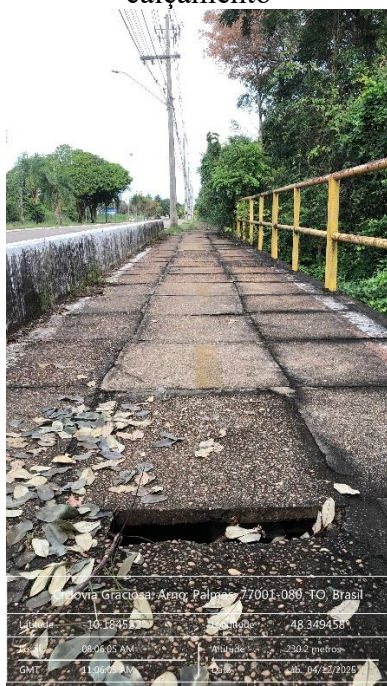
Figura 196 - Rompimento de placa do calçamento

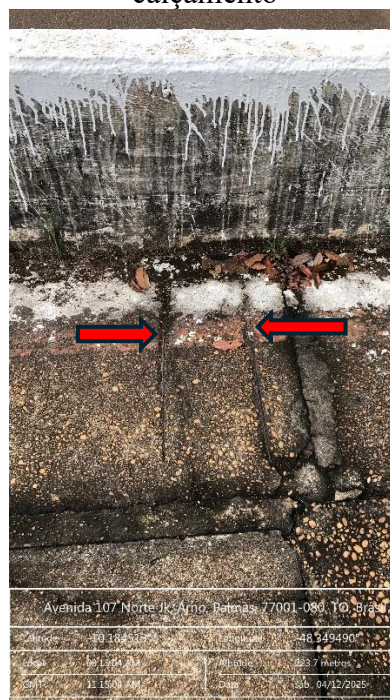
Figura 197 - Exposição de armadura do calçamento

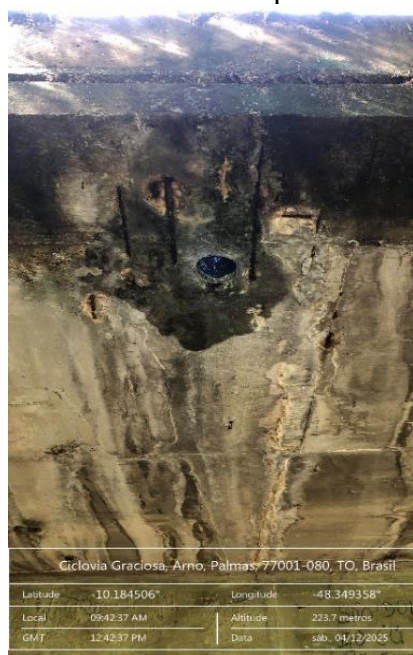
Nessa região, observa-se a ineficiência dos buzinos, o que tem permitido o contato constante e direto da água com a superfície da laje em concreto armado. Como consequência, verificam-se a formação de limo — formação de musgos e fungos sobre o concreto —, a ocorrência de eflorescências devido ao carreamento de sais solúveis da pasta de cimento hidratado, além de evidências de corrosão nas armaduras.

Figura 199 - Eflorescência, limo e corrosão de armadura em ponto de buzino rompido

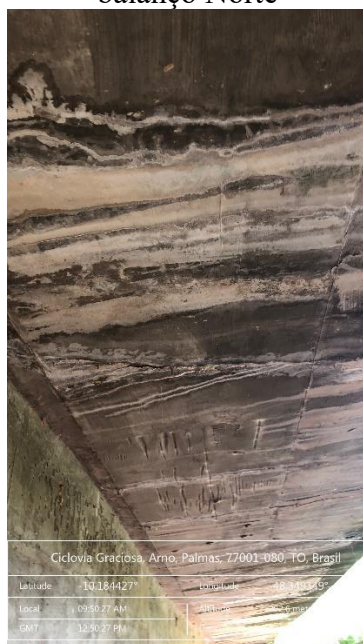
Figura 200 - Manchas de eflorescência no balanço Norte

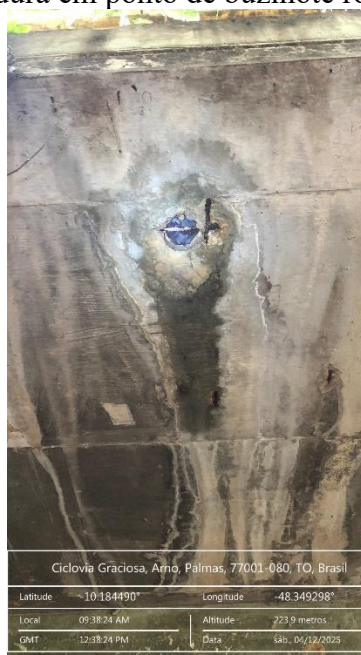
Figura 201 - Eflorescência e corrosão de armadura em ponto de buzinode rompido

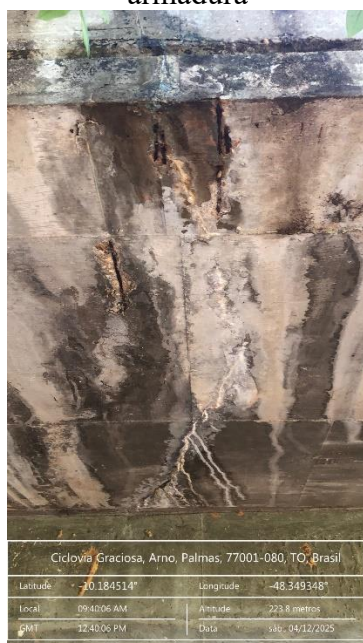
Figura 202 - Eflorescência e corrosão de armadura

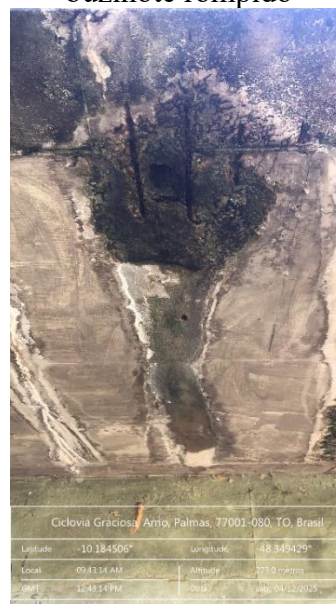
Figura 203 - Eflorescência, limo e corrosão de armadura em ponto de buzinode rompido

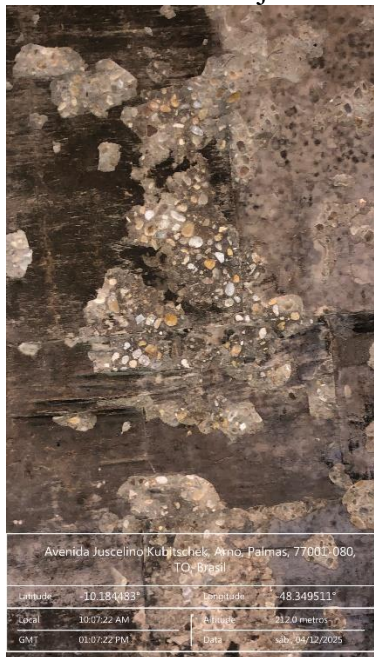
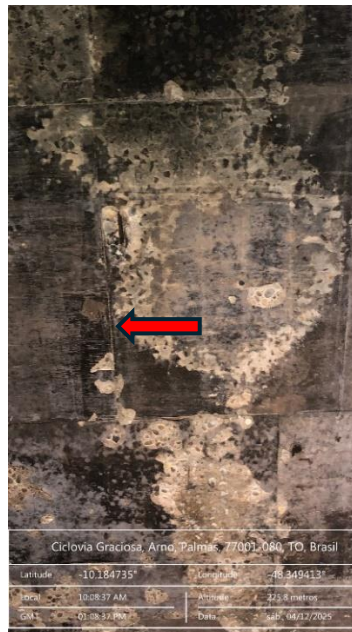
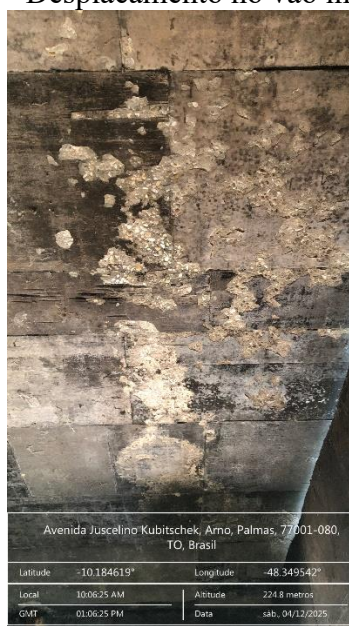
do tipo seixo rolado. O que pode indicar má execução, má drenagem ou infiltração permanente. Como consequência, compromete a barreira física de proteção às armaduras.

Figura 207 - Deslocamento no vão interno da laje

Figura 208 - Deslocamento e exposição de armadura em vão interno da laje

Figura 209 - Deslocamento no vão interno da laje

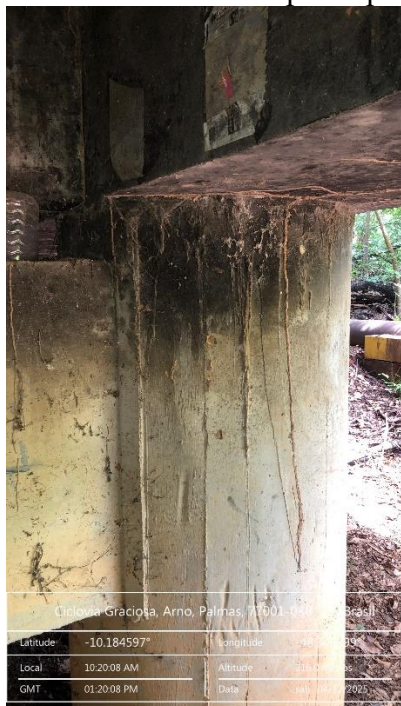
Os pilares, por sua vez, se encontram em grau de conservação consideravelmente bom. Apenas foram evidenciadas manchas de umidade no topo do Pilar 04 e pequena exposição de armadura por cobertura insuficiente no Pilar 03, também no topo. Ressalta-se que o Pilar 04 se encontra no lado norte, onde foram encontradas todas as patologias de umidade presentes nas imagens XX.

Figura 214 - Mancha no topo do pilar 04

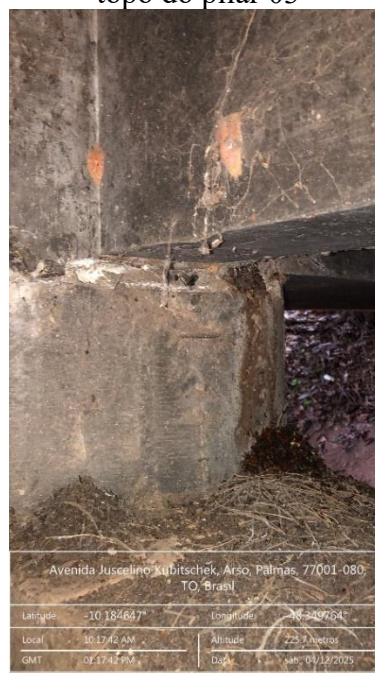
Figura 215 - Cobrimento insuficiente no topo do pilar 03

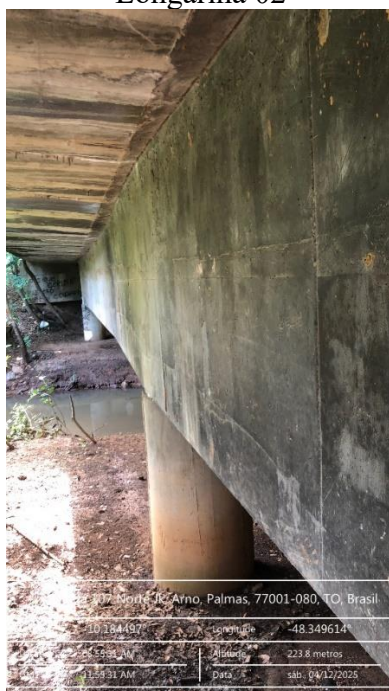
Quanto às longarinas, as manifestações patológicas observadas estão majoritariamente relacionadas à presença de umidade decorrente das falhas no sistema de drenagem. Destaca-se a Longarina 02, localizada na porção norte da OAE, sob a faixa de passeio.

Figura 216 - Umidade no lado externo da Longarina 02

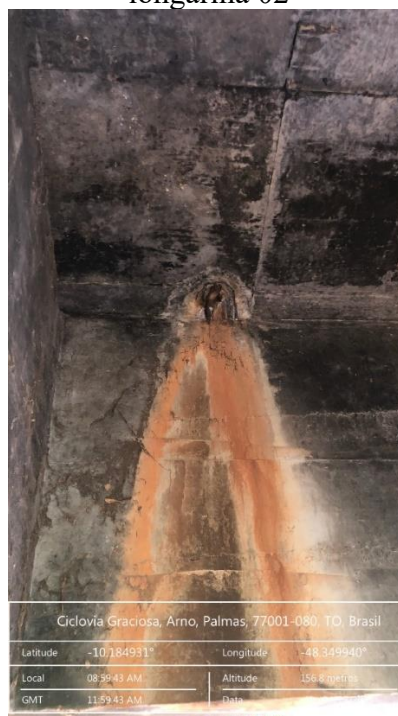
Figura 217 - Mancha no lado interno da longarina 02

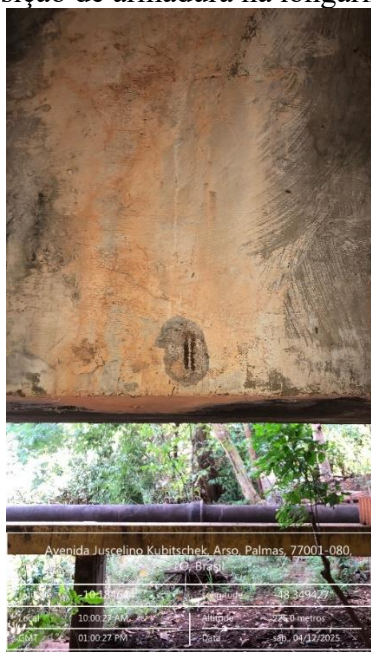
Ainda no lado interno da Longarina 02, verificou-se um ponto com pequeno deslocamento do cobrimento e exposição localizada da armadura. Na Longarina 01 apenas foi encontrada manchas no lado interno, conforme imagem XX.

Figura 218 - Deslocamento com exposição de armadura na longarina 02

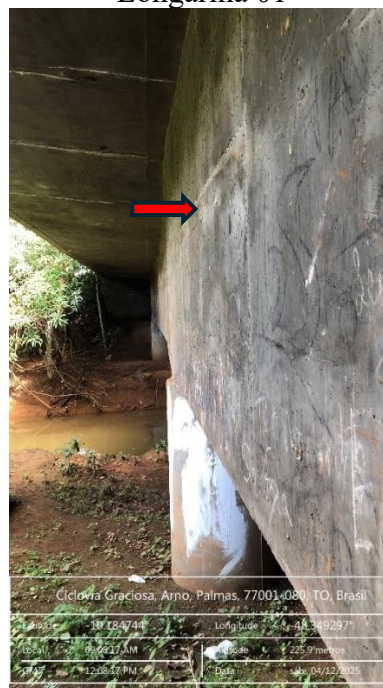
Figura 219 - Pequenas manchas na Longarina 01

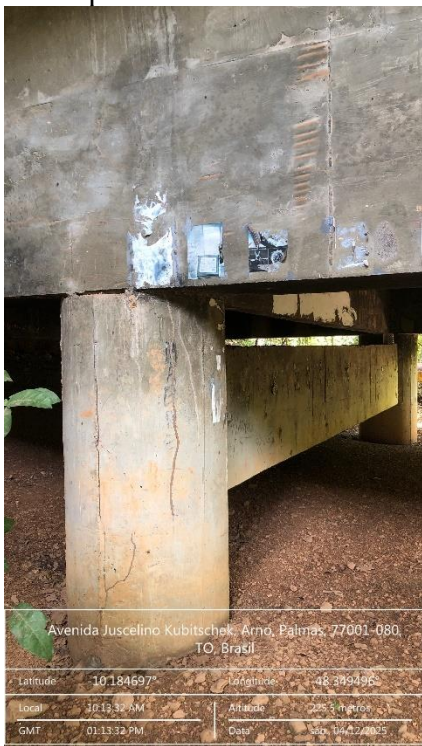
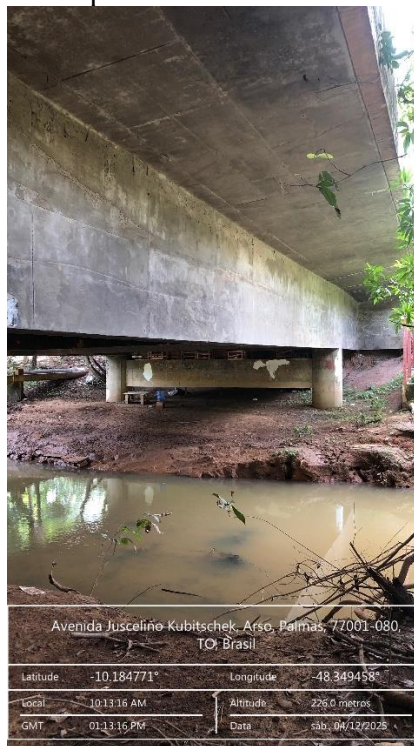
Os elementos da infraestrutura, como mencionado anteriormente, se encontram totalmente enterrados, conforme mostram imagens abaixo, o que impossibilitou a sua inspeção.

Figura 221 - Impossibilidade de inspecionar infraestrutura

Figura 222 - Impossibilidade de inspecionar infraestrutura

Figura 223 - Impossibilidade de inspecionar infraestrutura

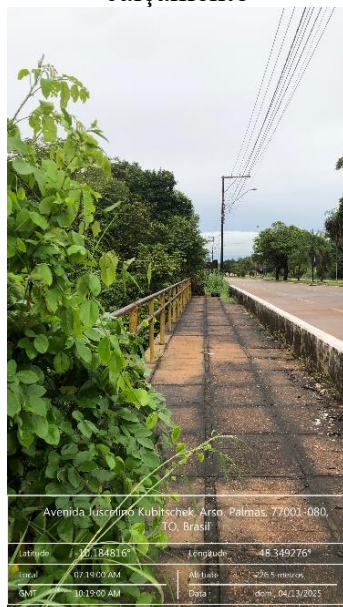
Figura 224 - Manchas de umidade no calçamento

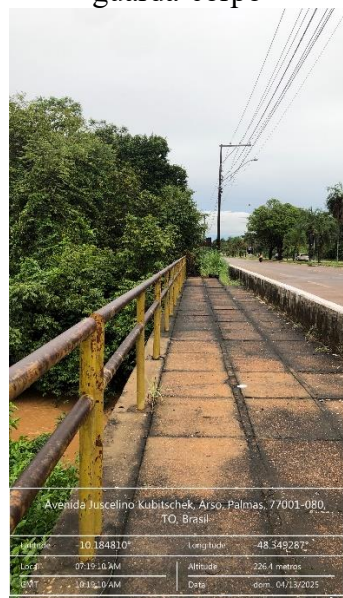
No guarda-corpo de grade metálica há corrosão superficial, o que, além de ocasionar dano estético à Obra, apresenta risco potencial por ser elemento com função de segurança. Outro fator de risco à integridade de transeuntes é a ausência de algumas placas do calçamento, tornado abertos buracos no calçamento com acúmulo de água parada.

Figura 226 - Corrosão superficial no guarda-corpo

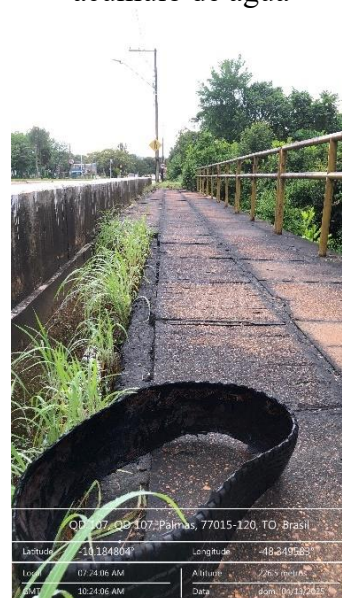
Figura 227 - Ausência de placas e acúmulo de água

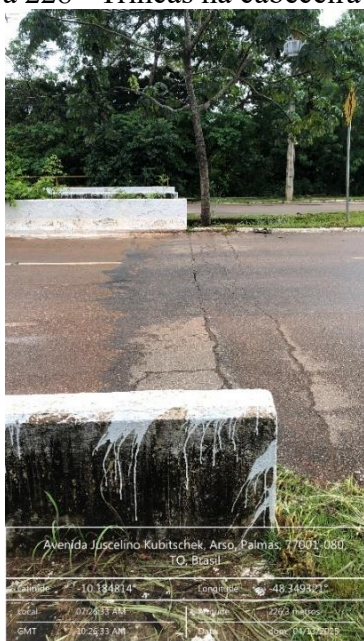
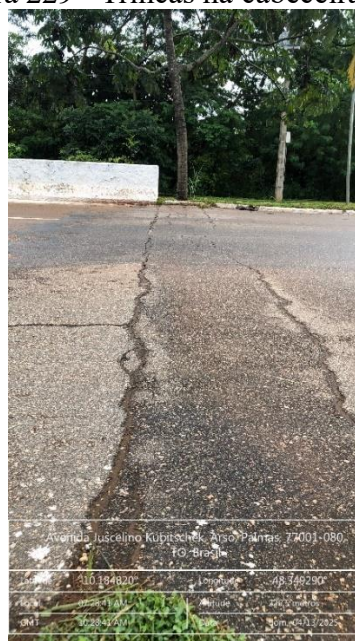
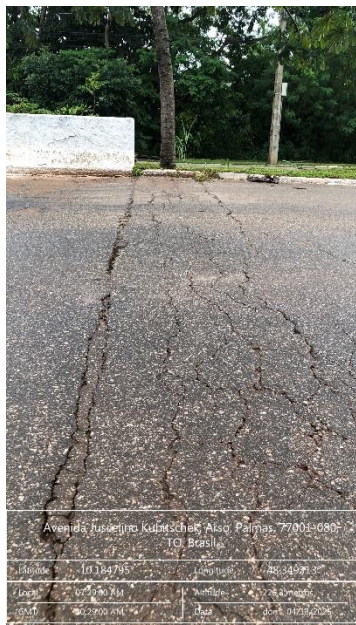
Na pista de rolamento, chama atenção a quantidade expressiva de trincas transversais, especialmente nas regiões das cabeceiras da ponte. Essas fissuras merecem atenção, pois podem estar associadas a movimentações diferenciais entre o aterro de aproximação e o tabuleiro da

Esse tipo de movimentação pode gerar esforços adicionais na interface entre os dois elementos (aterro e tabuleiro), resultando em fissuração da camada de revestimento asfáltico ou de concreto da pista. Essas trincas atuam como vias de infiltração de água pluvial. A infiltração, por sua vez, pode saturar o solo do aterro, reduzir sua capacidade de suporte e provocar erosões internas, o que agrava o assentamento diferencial e acelera o processo de deterioração.

Figura 228 - Trincas na cabeceira Leste

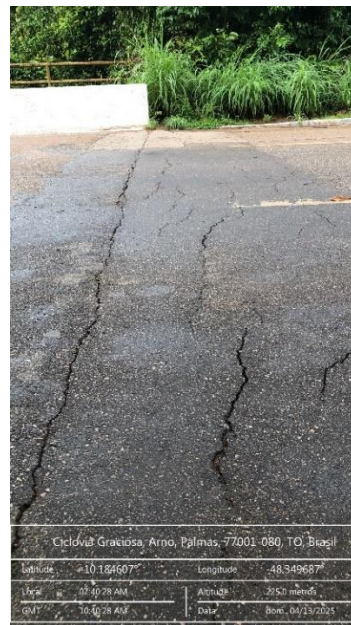
Figura 231 - Trincas na cabeceira Oeste

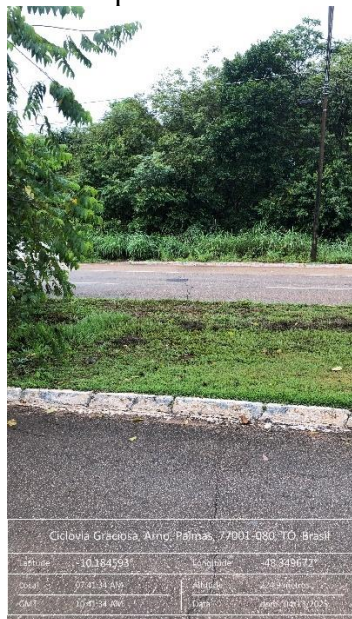
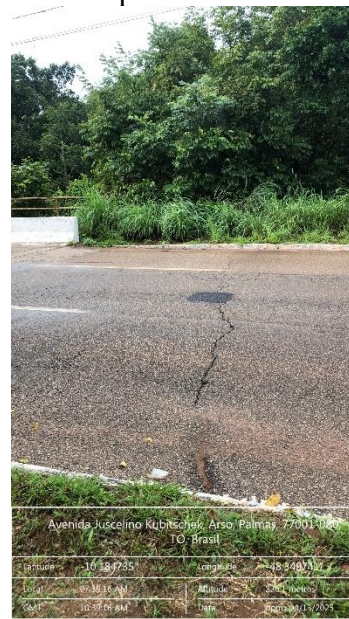
Na faixa central da via, imediatamente antes do tabuleiro, identificam-se trincas longitudinais que se assemelham a trilhas de roda — deformações verticais plásticas no pavimento ao longo do trajeto das rodas dos veículos pesados. Adicionalmente, observa-se a presença de uma trinca transversal ligando os dois sentidos da via, localizada a poucos metros

do início do tabuleiro. Estas duas evidências reforçam a ideia de movimentações diferenciais na transição entre aterro e ponte.

Figura 235 - Trinca contínua no pavimento

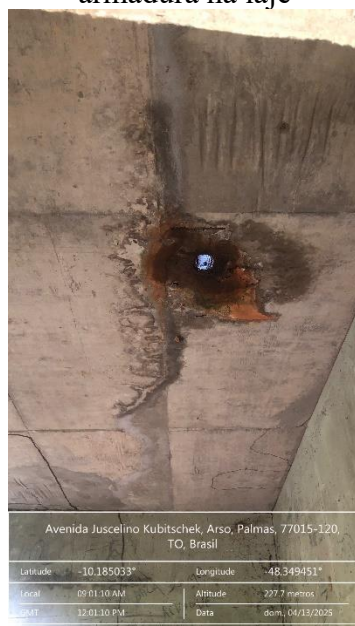
Na laje, foram identificadas diversas manifestações patológicas, embora nenhuma de gravidade significativa. A maioria dessas ocorrências, assim como na obra anterior, está relacionada ao contato frequente com água, decorrente de deficiências no sistema de drenagem.

Um exemplo claro são os pontos nos quais houve rompimento da porção externa dos buzinotes, permitindo a infiltração direta da água da chuva sobre a laje. Essa condição favoreceu a oxidação das armaduras, resultando no deslocamento do cobrimento devido à expansão do aço, conforme visto nas imagens abaixo. Além de culminar na presença de manchas brancas características de eflorescências e na formação de limo sobre a superfície.

Figura 240 - Umidade e corrosão de armadura na laje

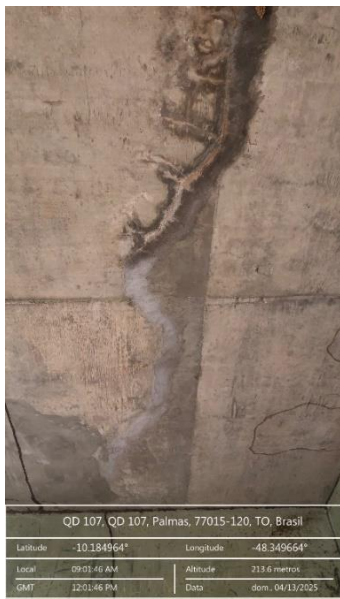
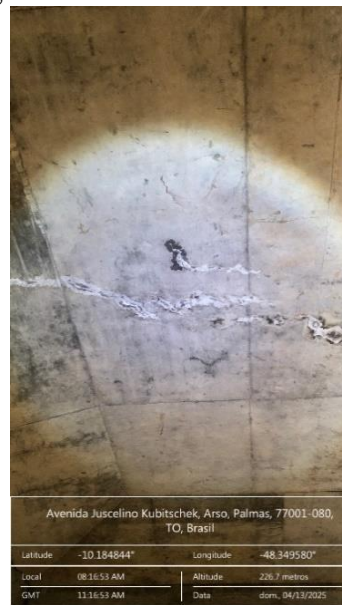
Em outros trechos da laje, também foram identificadas formações de eflorescência, algumas das quais ao longo de trincas com orientação transversal, similares às observadas na pista de rolamento. Em parte dessas trincas, verifica-se a presença de intervenções anteriores com aplicação de pasta de cimento, aparentemente restritas ao recobrimento superficial, sem o devido tratamento da causa raiz da patologia. Como consequência, as manifestações persistem, indicando que as medidas corretivas adotadas foram paliativas e ineficazes para conter a progressão do problema, conforme ilustrado na imagem XX.

Figura 242 - Eflorescência na Laje

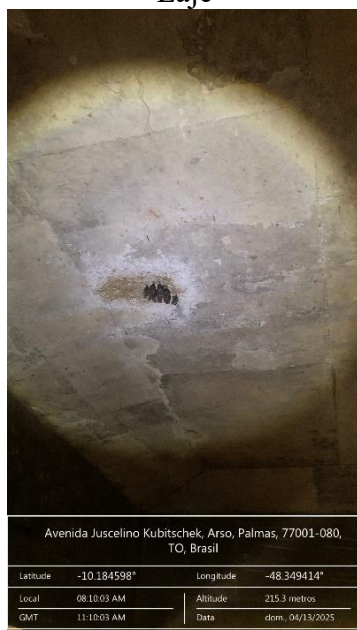
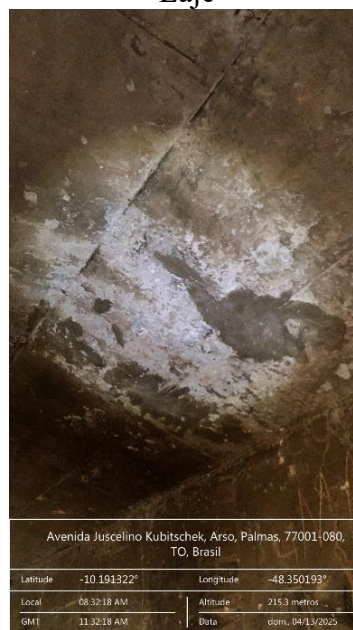
Figura 244 - Manchas de eflorescência na Laje

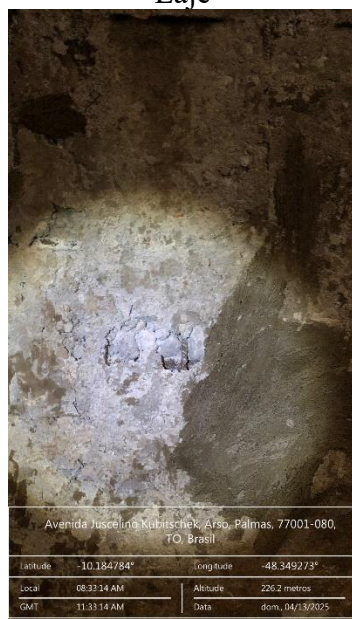
Ainda na laje, foi identificado pequena falha de concretagem com exposição de armadura e deslocamento com pequenas escamações do cobrimento.

Figura 246 - Falha de concretagem na Laje

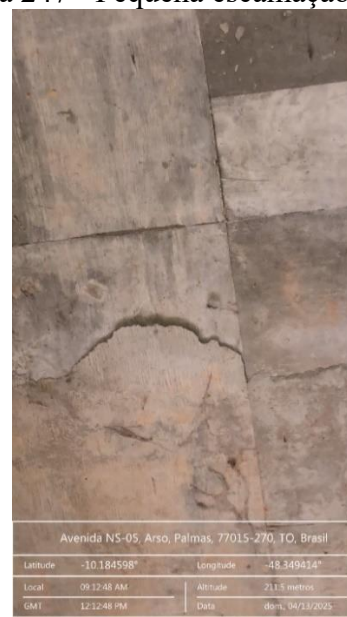
Figura 247 - Pequena escamação na laje

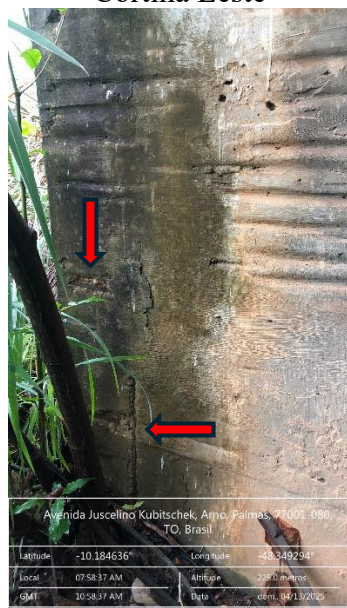
Quanto às cortinas, ambas apresentam grandes manchas verdes enegrecidas. Manifestação que é devida ao contato constante com umidade oriunda do solo o qual as cortinas arrimam e das águas pluviais que ali percolam devido à má drenagem, fatores que possibilitaram a formação de limo, que é a proliferação de musgos e fungos na superfície do elemento. A frequente interação com tal umidade resultou na oxidação de barras da armadura longitudinal e transversal, que acabaram por expandir e deslocar o cobrimento de concreto em torno delas, conforme imagens abaixo.

Figura 248 - Umidade e corrosão de armadura na extremidade Norte da Cortina Leste

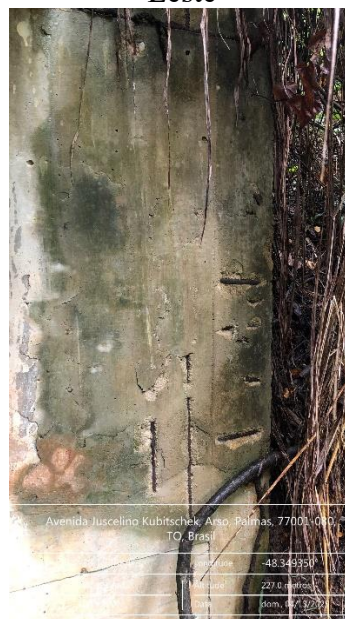
Figura 249 - Umidade e corrosão de armadura na extremidade Sul da Cortina Leste

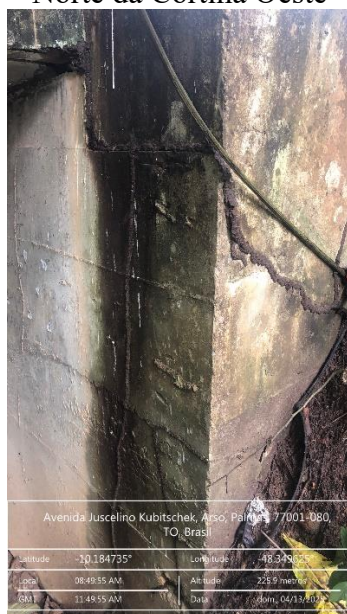
Figura 250 - Umidade na extremidade Norte da Cortina Oeste

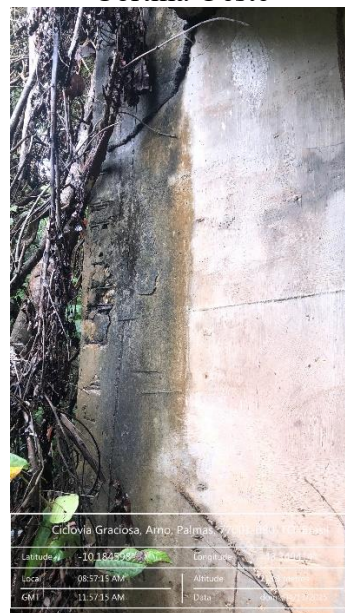
Em um dos pontos, na extremidade Sul da cortina Oeste, a progressão das manifestações mencionadas acima foi favorecida por falha de concretagem preexistente, fato que é possível notar pelo acúmulo de agregado graúdo em área de grande densidade de armadura (canto de forma) e ausência de pasta de cimento, como mostrado na imagem XX. Na parte interna da cortina, abaixo do tabuleiro, também são encontradas manchas de umidade e pequenas exposições de armadura.

Figura 251 - Umidade, Corrosão e falha de concretagem na extremidade Sul da Cortina Oeste
