INSPEÇÃO EM PONTES DE CONCRETO ARMADO NA CIDADE DE  
PALMAS-TO SEGUNDO AS METODOLOGIAS DNIT 010/2004 E  
GDE/UNB

Monografia apresentada ao Curso de Engenharia Civil da Universidade Federal do Tocantins (UFT) – Campus Universitário de Palmas - TO, como requisito para obtenção do título de Bacharel em Engenharia Civil.

O presente Trabalho de Conclusão de Curso teve como objetivo avaliar o estado de conservação de dez pontes de concreto armado localizadas ao longo do Córrego Brejo Comprido, inserido na região sul do município de Palmas-TO. As estruturas foram inspecionadas em ambos os sentidos de tráfego, totalizando dez passagens distintas, com características geométricas e construtivas similares. A metodologia adotada consistiu na aplicação de duas abordagens distintas de avaliação: o método GDE/UnB, que utiliza critérios quantitativos para atribuição de graus de deterioração com base em parâmetros objetivos e sistematizados; e o método DNIT 010/2004-PRO, de caráter qualitativo, baseado na atribuição de notas representativas do estado de conservação dos elementos estruturais. As inspeções foram visuais e abrangeram os principais componentes das pontes: infraestrutura, mesoestrutur

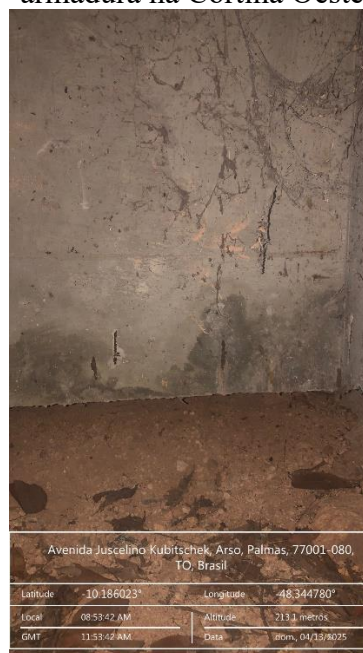
Em um dos pontos, na extremidade Sul da cortina Oeste, a progressão das manifestações mencionadas acima foi favorecida por falha de concretagem preexistente, fato que é possível notar pelo acúmulo de agregado graúdo em área de grande densidade de armadura (canto de forma) e ausência de pasta de cimento, como mostrado na imagem XX. Na parte interna da cortina, abaixo do tabuleiro, também são encontradas manchas de umidade e pequenas exposições de armadura.

Figura 253 - Umidade e exposição de armadura na Cortina Oeste

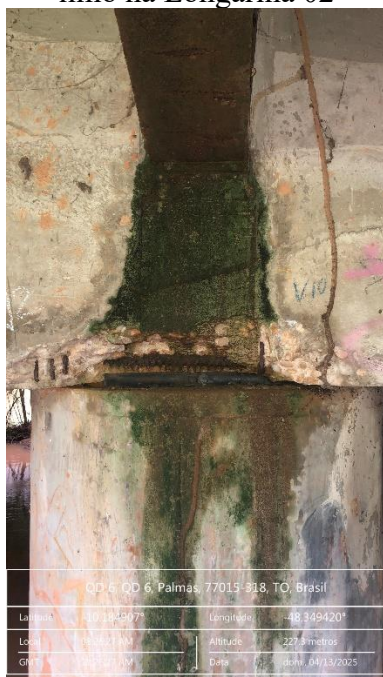
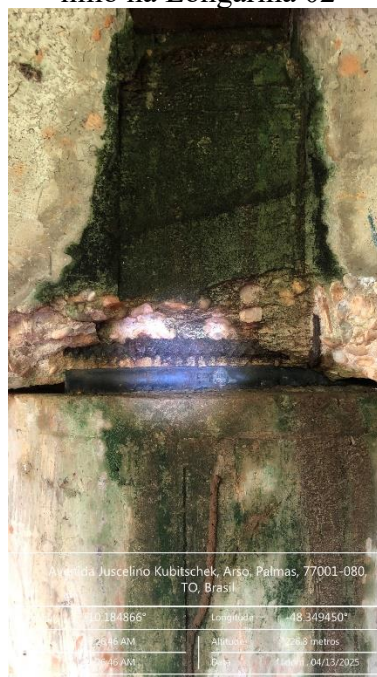
No que se refere às longarinas, a deterioração observada concentra-se especificamente na longarina 02. Em um ponto localizado junto ao apoio com o pilar 04, constata-se contato constante e excessivo com umidade, evidenciado pela presença significativa de limo na superfície do concreto. Essa condição, associada ao acentuado lascamento da peça, favoreceu o processo de corrosão tanto das armaduras longitudinais quanto das transversais.

Figura 254 - Corrosão e formação de limo na Longarina 02

Outros fatores significativos foram as cortinas de contenção, com pontos de corrosão de armadura diversos, e a Longarina 02, com grande deslocamento, umidade e corrosão de armadura em um ponto específico. No mais, os comentários se repetem em relação à OAE do sentido oposto.

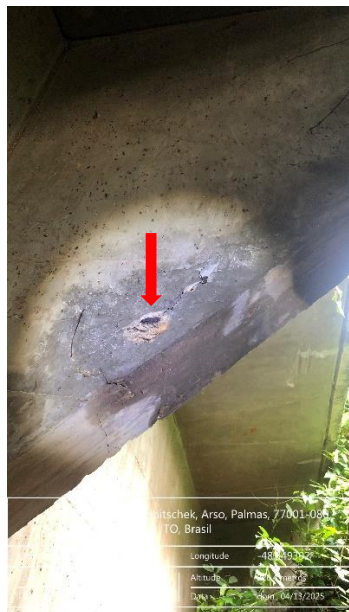
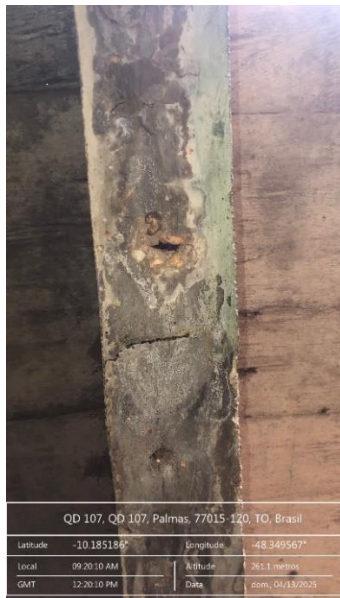
Nas vigas transversinas, as ocorrências patológicas são semelhantes entre si em tipologia, grau e localização. São elas: deslocamento do cobrimento de concreto e exposição de armadura, envolto ou não por indícios de umidade, nas extremidades norte e sul das peças, abaixo dos balanços da laje.

Figura 256 - Deslocamento e exposição de armadura em transversina

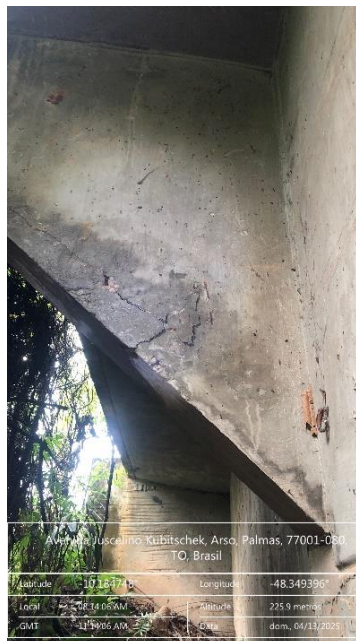
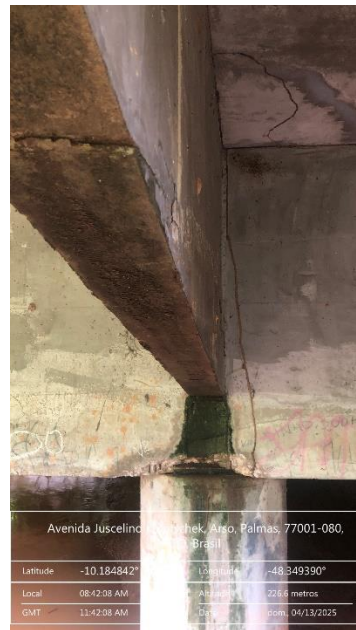
Figura 257 - Deslocamento em transversina

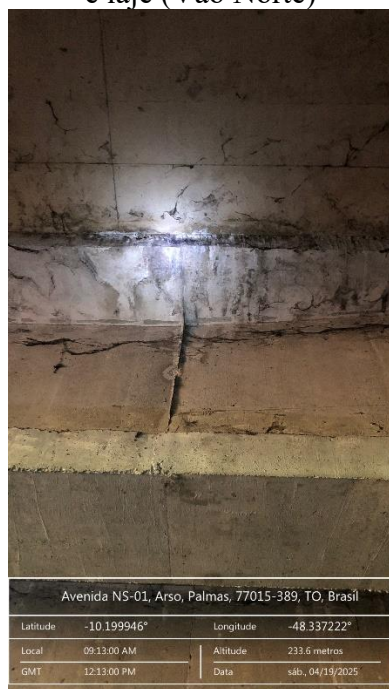
No que se refere à laje, observa-se que apenas pequenas áreas de sua face inferior estão visíveis, em razão da presença predominante das vigas longarinas e de seus flanges superiores, que restringem a visualização completa do elemento. Dentro das áreas acessíveis à inspeção, foram identificadas manchas de eflorescência, localizadas principalmente nas regiões de junção entre as vigas e a laje, conforme ilustrado nas imagens XX e XX.

Figura 274 - Eflorescência entre viga 05 e laje (Vão Norte)

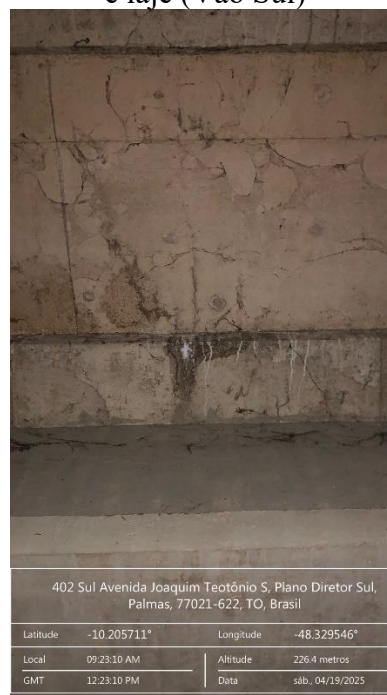
Figura 275 - Eflorescência entre viga 04 e laje (Vão Sul)

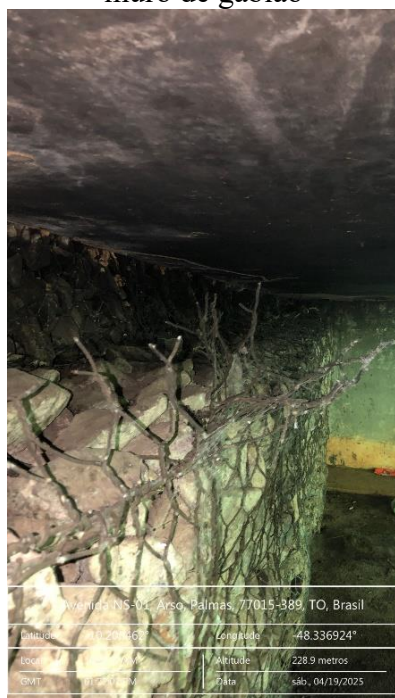
No muro de gabião localizado na cabeceira Sul, foi constatada deformação excessiva na base da tela metálica, além de rompimento no topo, ambos ocorrendo na mesma região do paramento, indicando possível perda de confinamento ou deslocamento do material de preenchimento.

Figura 276 - Rompimento da tela do muro de gabião

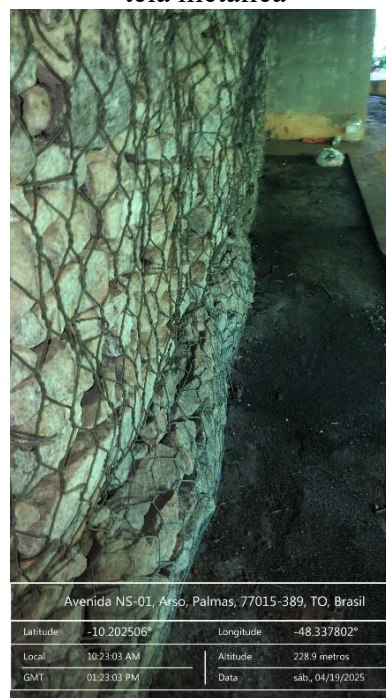
Figura 277 - Deformação excessiva na tela metálica

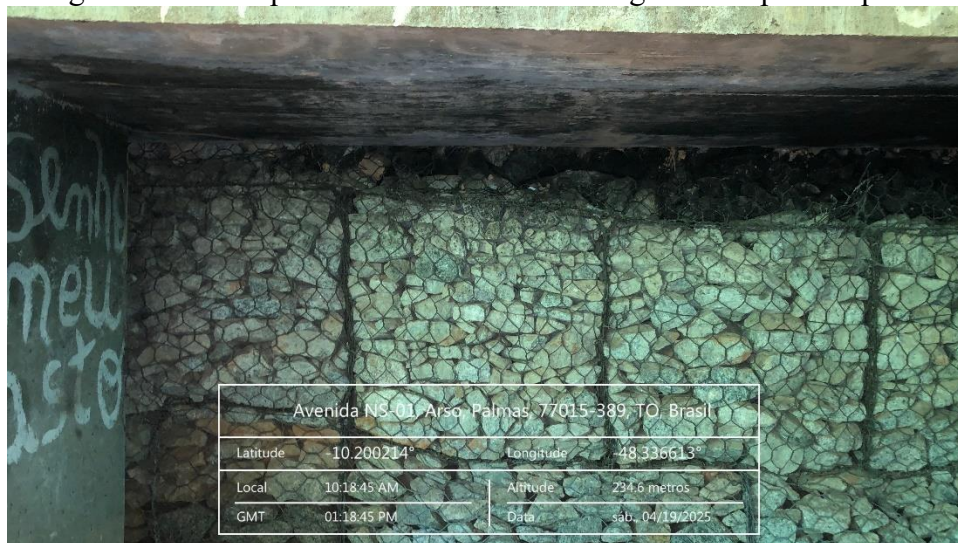
Figura 278 - Rompimento da tela do muro de gabião na parte superior

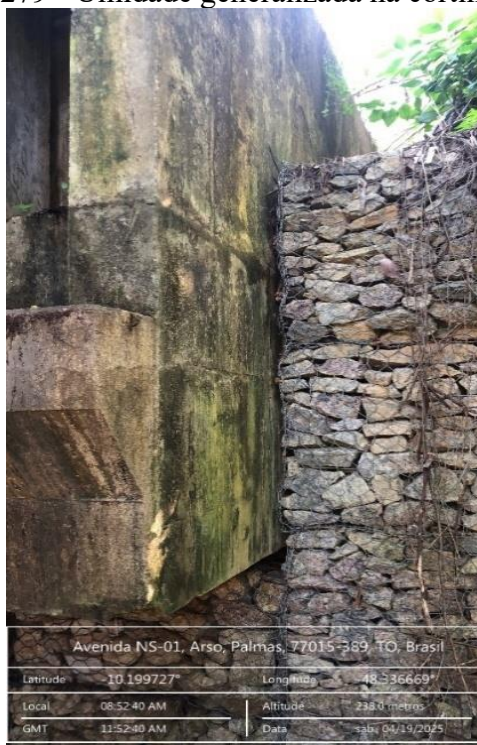
Nas cortinas laterais das cabeceiras Norte e Sul, observa-se o predomínio de manchas esverdeadas e escurecidas, decorrentes da umidade proveniente do solo e da água pluvial que percolou por meio das trincas presentes no tabuleiro. Ressalta-se que, das quatro extremidades laterais, apenas uma pôde ser devidamente registrada por meio de fotografias, uma vez que as demais encontram-se encobertas por vegetação densa.

Figura 279 - Umidade generalizada na cortina lateral

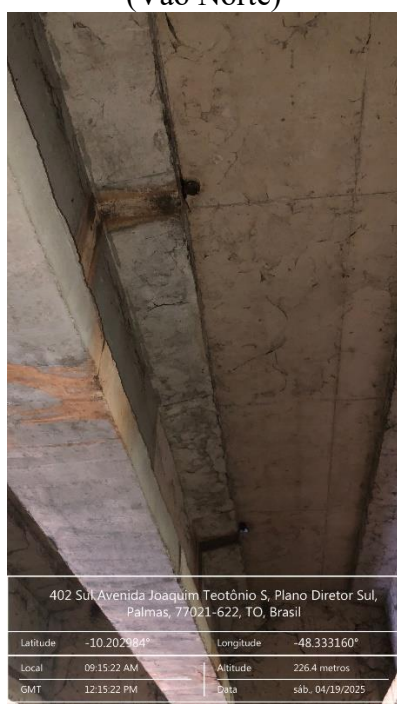
As vigas longarinas apresentam, em geral, bom estado de conservação, com manifestações patológicas pontuais. Em quatro das nove vigas, foram observados sinais de eflorescência e/ou umidade, associados, possivelmente, a falhas nos buzinotes — problema já identificado em outras obras avaliadas. No caso das transversinas, a condição é ainda mais favorável: apenas a quinta e última viga apresenta manchas de umidade de pequena extensão, sem indícios de comprometimento estrutural.

Figura 280 - Mancha na longarina 05  
(Vão Norte)

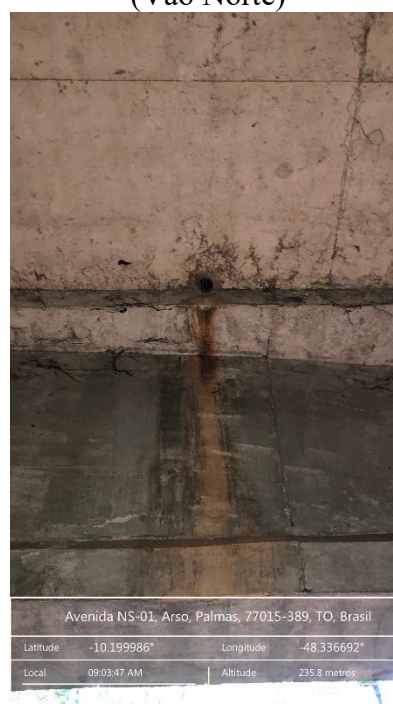
Figura 281 - Mancha na longarina 01  
(Vão Norte)

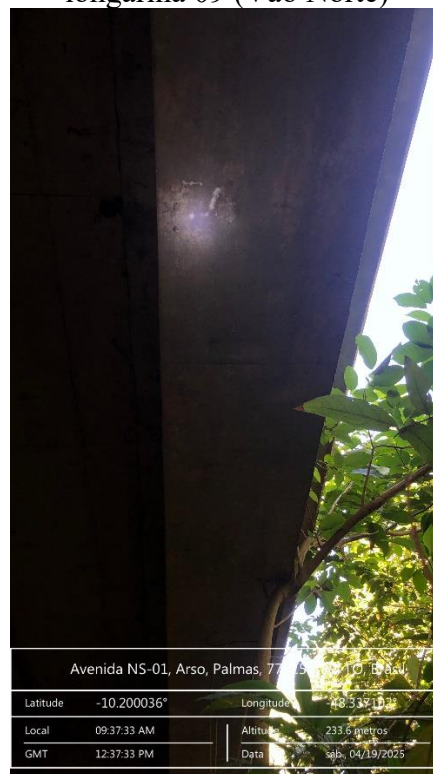
Figura 283 - Sinal de eflorescência na longarina 09 (Vão Norte)

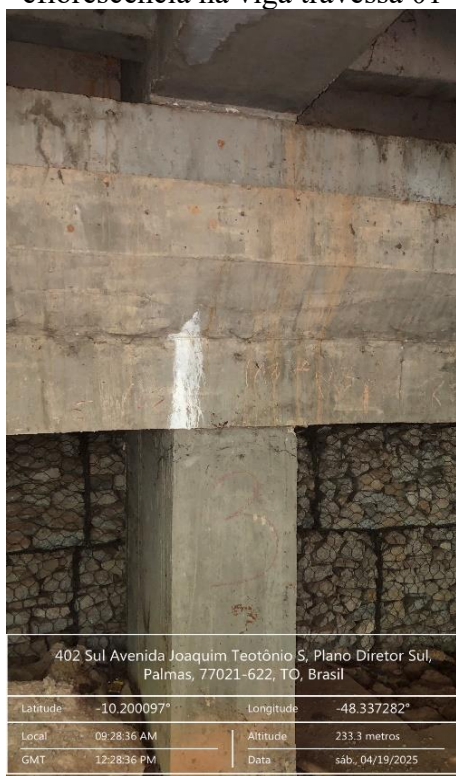
Na viga travessa 01, mais ao Norte, a umidade é predominante na extremidade Leste. A explicação encontrada está na cabeceira Norte, onde as fendas da extremidade Leste são mais proeminentes, conforme dito anteriormente. O que reforça o entendimento de que a principal causa é a infiltração de água pluvial pelas aberturas da pista de rolamento.

Figura 287 - Mancha característica de eflorescência na viga travessa 01

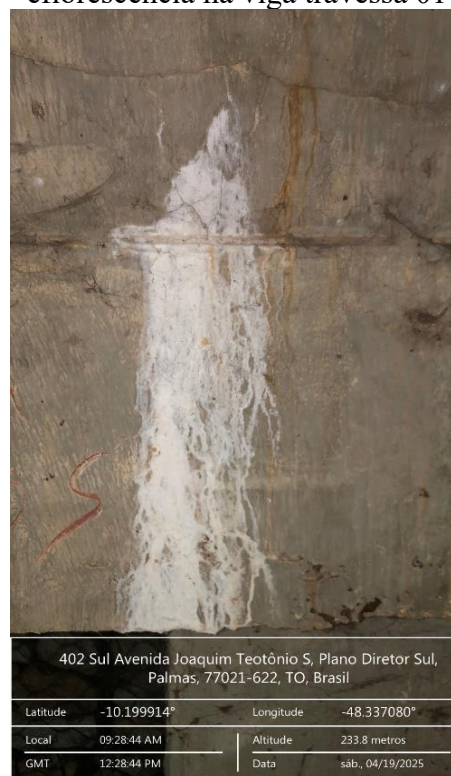
Figura 288 - Mancha característica de eflorescência na viga travessa 01

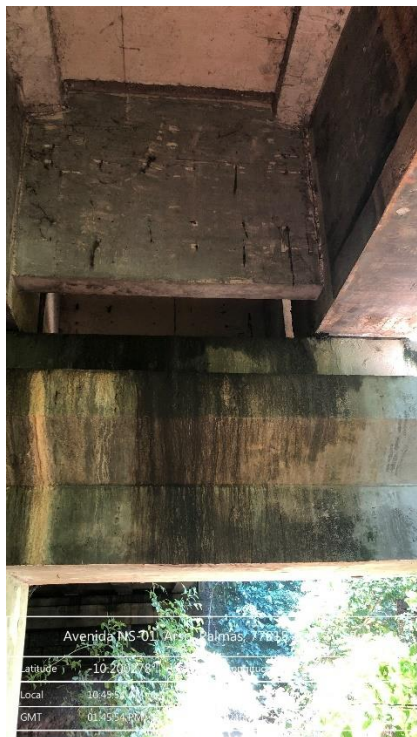
Assim como observado na viga travessa anterior, o maior grau de deterioração se concentra na extremidade leste, onde as formações de eflorescência são mais abundantes, conferindo à superfície inferior da peça um aspecto saponáceo.

Figura 291 - Mancha de umidade na extremidade Leste

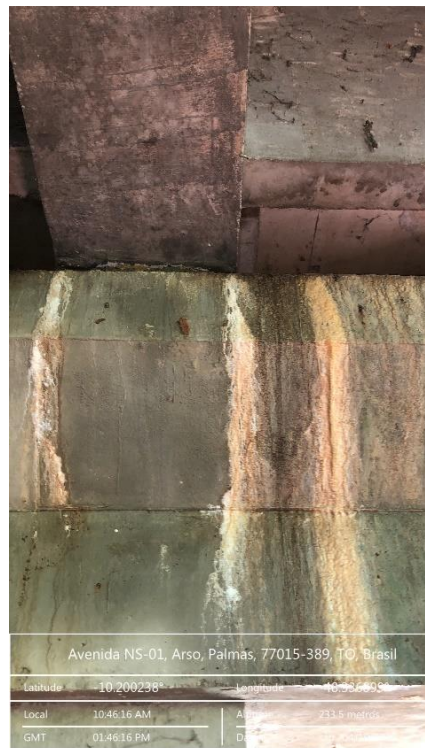
Figura 192 - Eflorescência na extremidade Leste

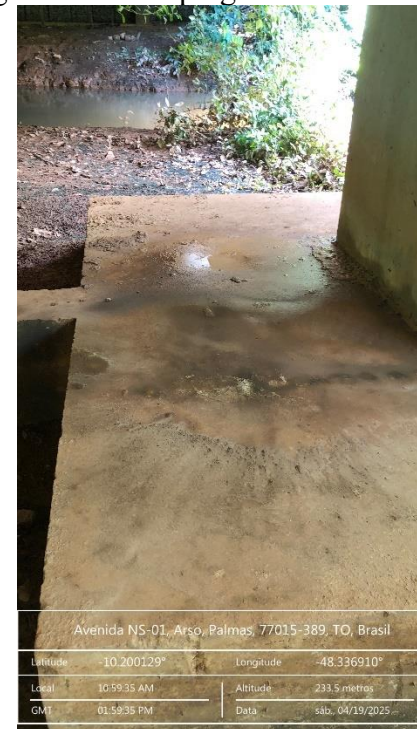
Em um dos blocos de coroamento localizados sob a viga, também foram observadas projeções de eflorescência atingindo sua superfície, evidenciando a ação contínua da umidade. Além disso, na face inferior da travessa há sinais de corrosão nas armaduras, acompanhados de pequenos deslocamentos do concreto, característicos da expansão provocada pela oxidação do aço.

Figura 294 - Respingos de eflorescência

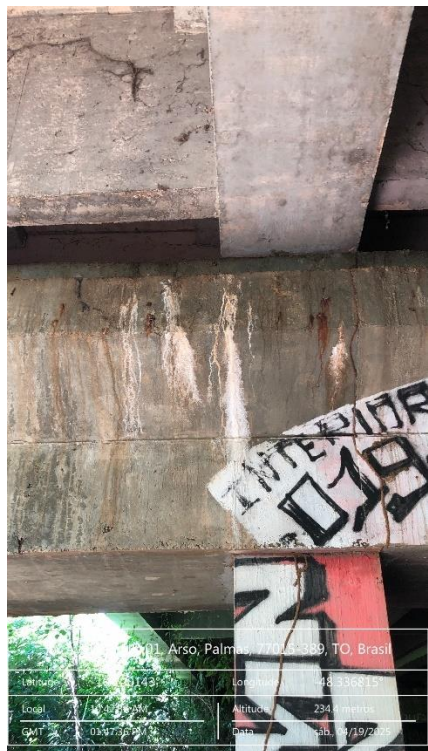
da peça. As manifestações relatadas apontam para uma degradação generalizada do concreto armado, afetando tanto a massa de concreto quanto as armaduras, causada pelo contato prolongado com umidade em níveis não previstos.

Figura 295 - Manchas de umidade e eflorescência

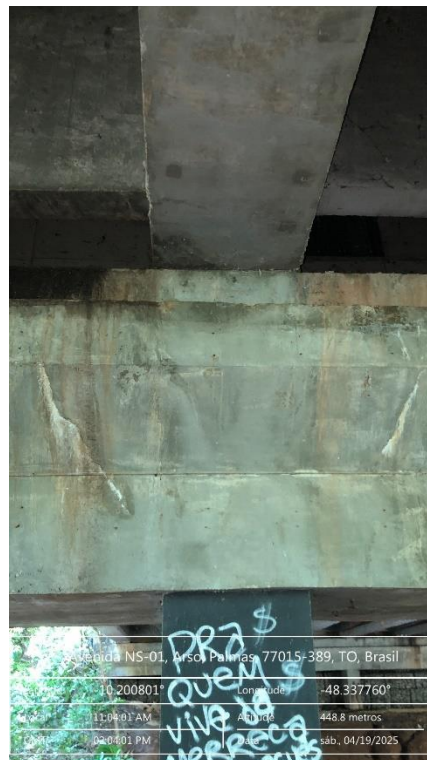
Figura 296 - Manchas de umidade e eflorescência

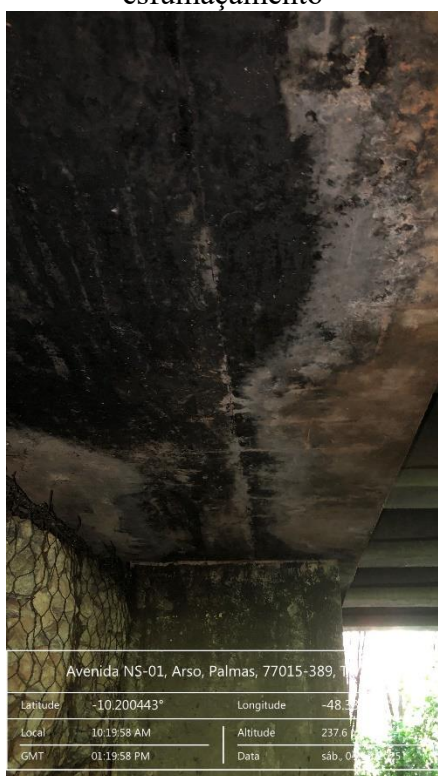
Outra peculiaridade é a alteração cromática na superfície inferior da peça por exposição a chamas e fumaça, como consequência do ponto de fogueira usada por desabrigados que se encontra abaixo, ao lado do pilar 08. O que, por um olhar estritamente técnico e científico, é indesejável à integridade dos elementos estruturais, visto que a exposição a altas temperaturas pode promover a dilatação diferencial entre concreto e aço, resultando na perda de aderência entre estes materiais. Além do mais, a expansão volumétrica de agregados graúdos cria esforços internos que podem levar à fissuração.

Figura 303 - Manchas de chama e esfumaçamento

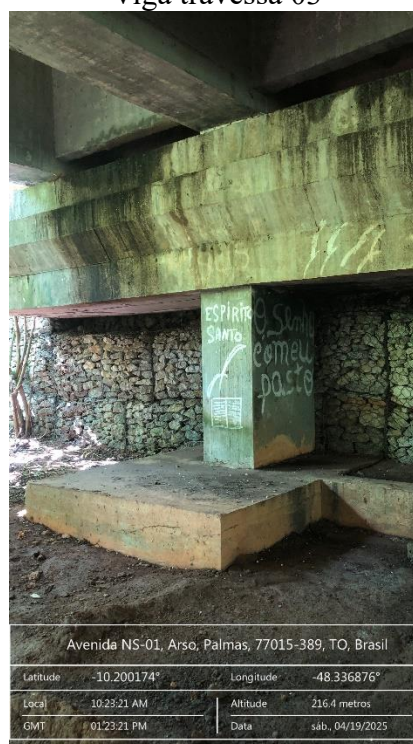
Figura 304 - Manchas de umidade na Viga travessa 03

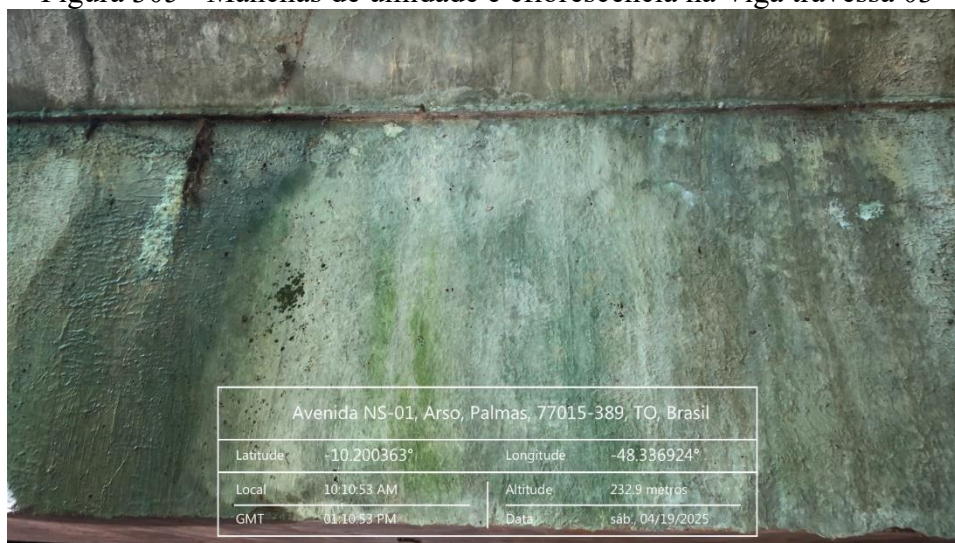
Figura 305 - Manchas de umidade e eflorescência na Viga travessa 03

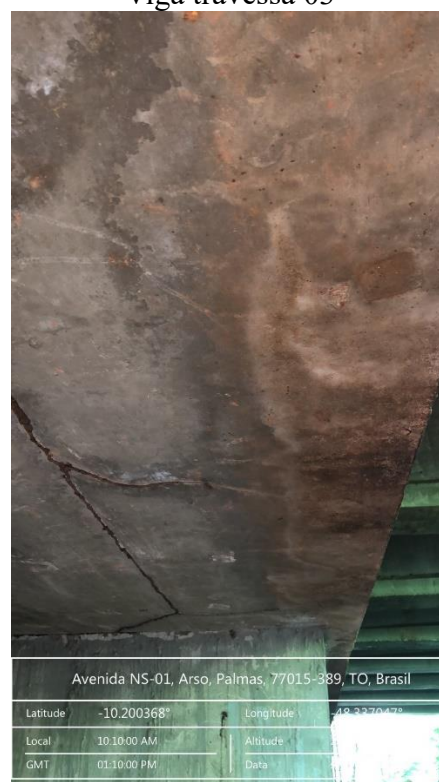
Figura 307 - Manchas de eflorescência na Viga travessa 03

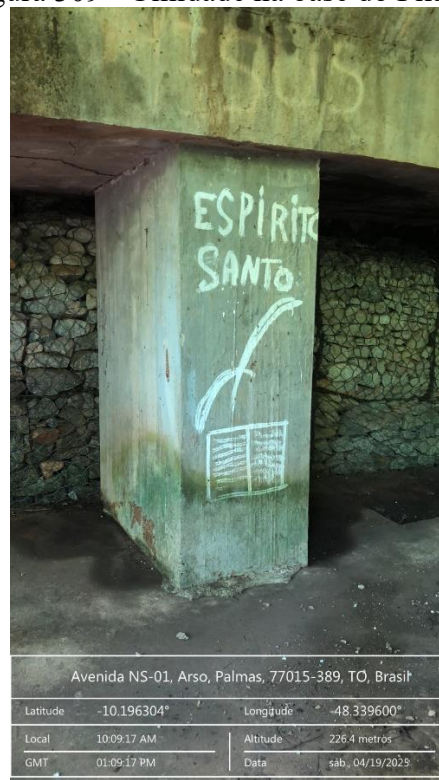
No tocante à mesoestrutura, o grau de conservação apresentado é satisfatório. Em decorrência do contato com outros elementos afetados por umidade, quatro dos nove pilares apresentam manchas esverdeadas pouco ou medianamente extensas e próximas à base. Na lateral Leste do pilar 02 há grande mancha preta por exposição a chamas e fumaça, em decorrência da ignição recorrente de fogueira por desabrigados. Destaca-se que se trata de ponto diverso daquele mencionado anteriormente.

Figura 309 - Umidade na base do Pilar 07

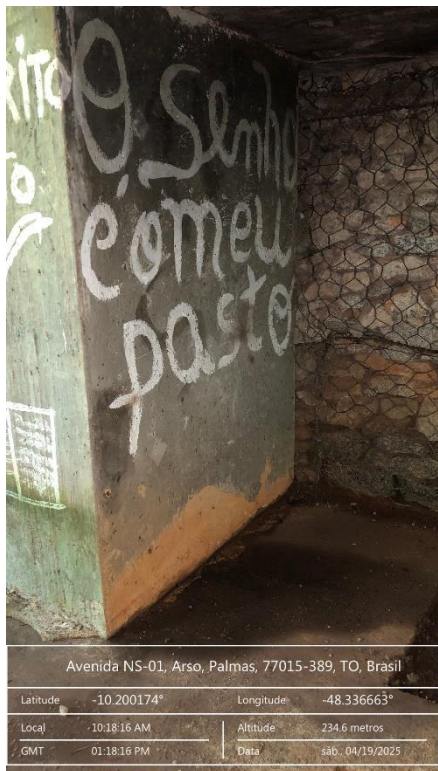
Figura 310 - Umidade na base do Pilar 07

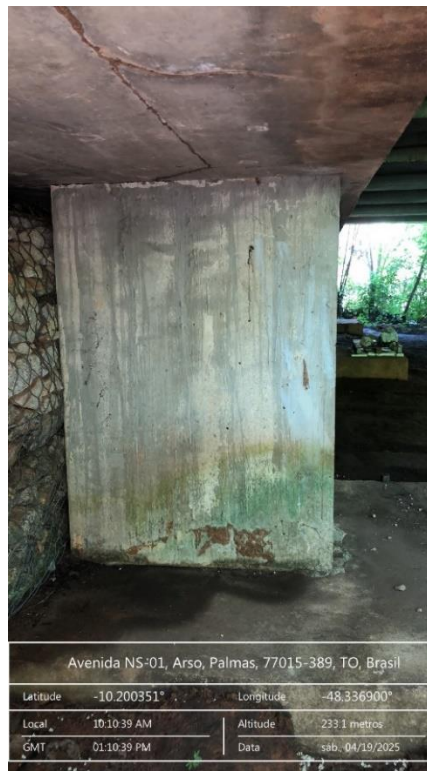
Figura 311 - Umidade na base do Pilar 07

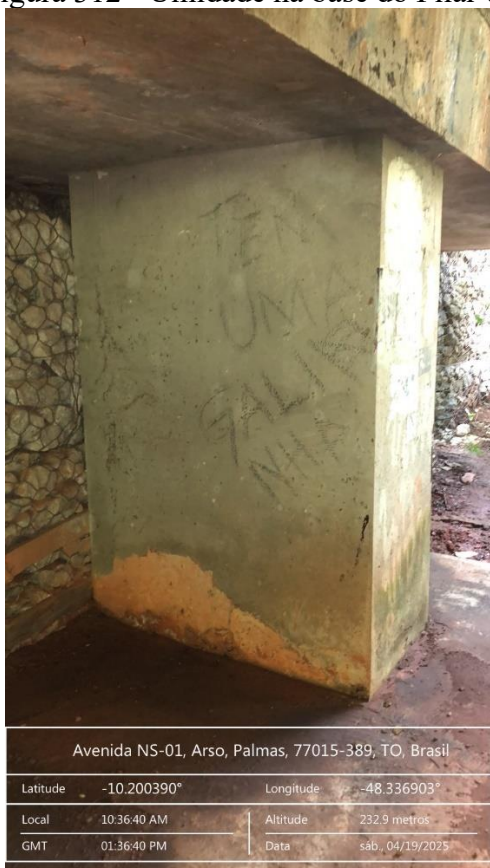
Figura 312 - Umidade na base do Pilar 09

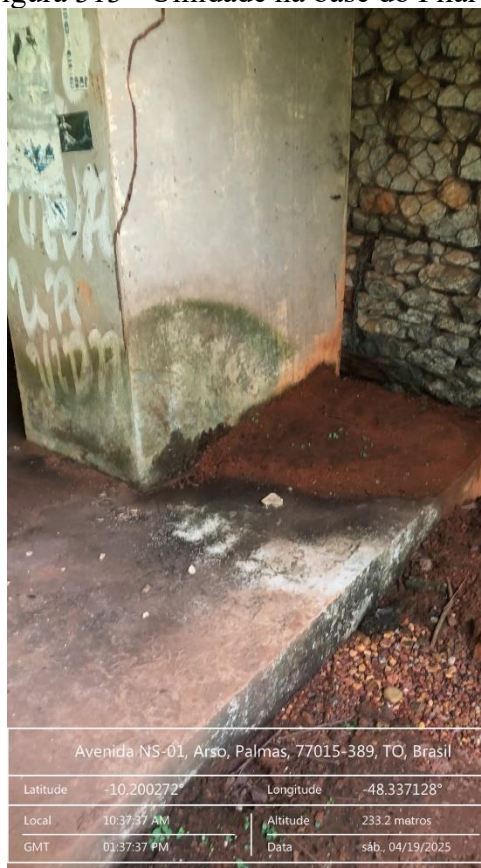
Figura 313 - Umidade na base do Pilar 09

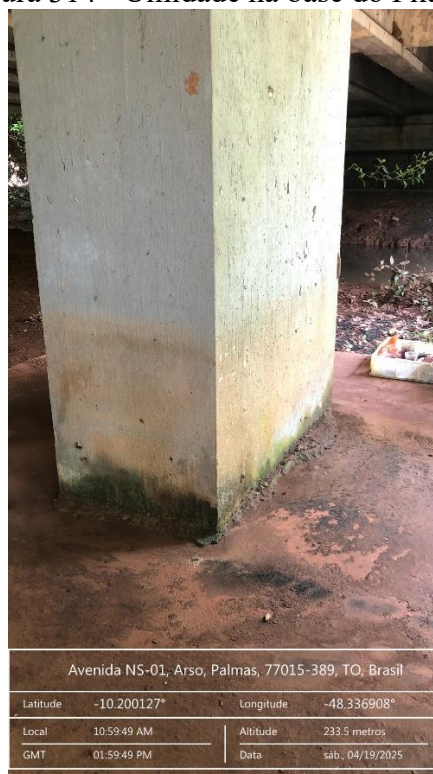
Figura 314 - Umidade na base do Pilar 04

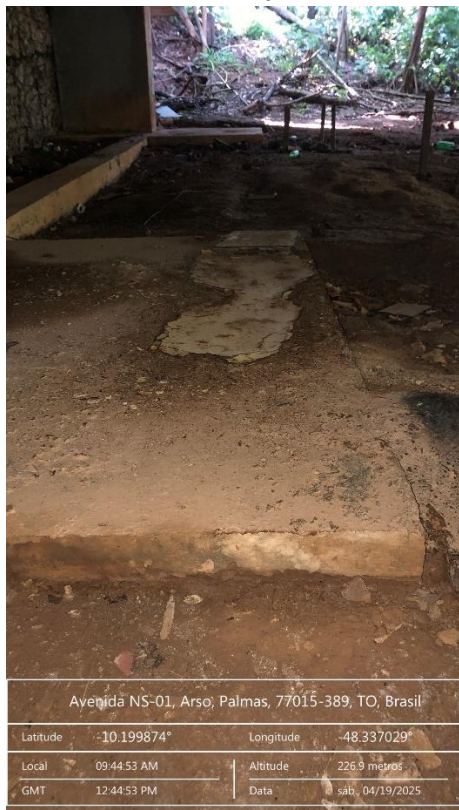
Referente à infraestrutura, foram encontradas nos blocos de coroamento, bem como nas vigas de travamento que os unem, manchas horizontais de eflorescência. Os pontos afetados são os elementos das extremidades norte e sul, com destaque para a primeira. Nos elementos de fundação localizados no centro do tabuleiro é encontrada apenas umidade, causada pelo recente aumento de nível do Córrego, sem sinais de eflorescência. Assim, nos permite inferir que a causa principal das manifestações nos elementos de infraestrutura das extremidades é a umidade advinda do solo arrimado.

Figura 317 - Umidade e eflorescência no Bloco 02

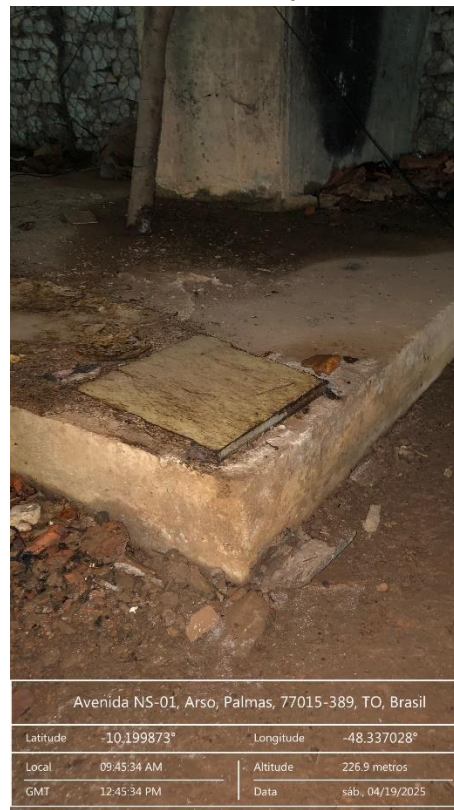
Figura 318 - Umidade e eflorescência no Bloco 02

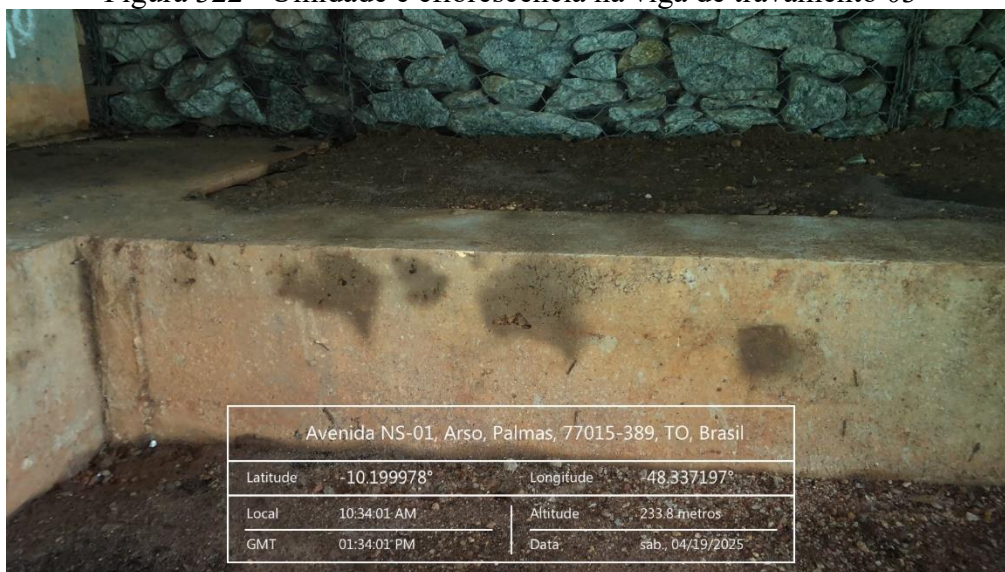
Figura 322 - Umidade e eflorescência na viga de travamento 03

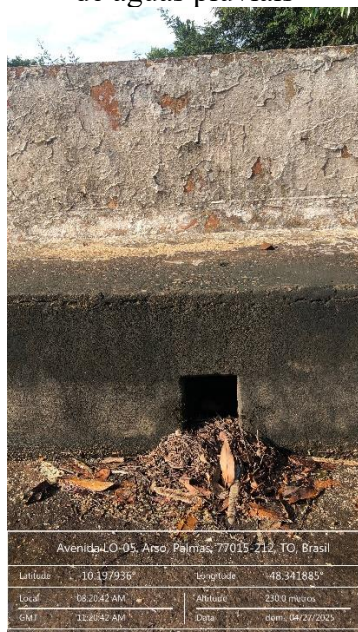
Concluídas as considerações gerais, passa-se ao relato das manifestações patológicas observadas: No que se refere ao tabuleiro, de forma geral, constata-se a presença de trincas e sinais de umidade excessiva. No passeio, observa-se a obstrução dos dispositivos de drenagem, cujos elementos de captação encontram-se parcialmente vedados por folhas secas, sedimentos e resíduos carreados pelas chuvas.

Figura 326 - Obstrução parcial do coletor de águas pluviais

Figura 327 - Obstrução parcial do coletor de águas pluviais

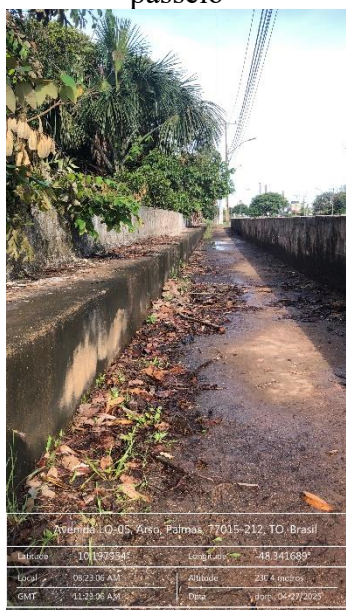
Figura 328 - Acúmulo de sedimentos no passeio

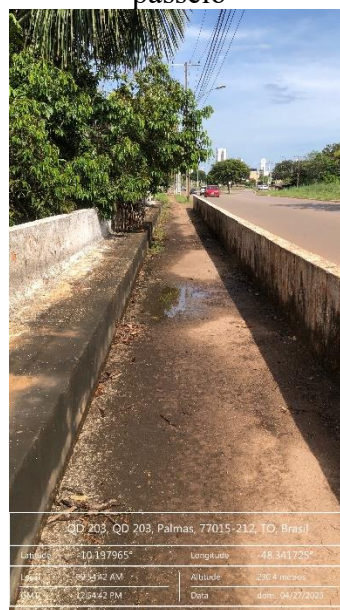
Na base da barreira rígida que separa o passeio da faixa de rolamento, são visíveis manchas escuras de umidade ao longo de toda a sua extensão. Quanto à barreira do lado oposto, o tráfego da avenida não possibilitou a sua vistoria com igual acurácia, visto que aquela extremidade não dispõe de passeio.

Figura 329 - Umidade nos elementos do passeio

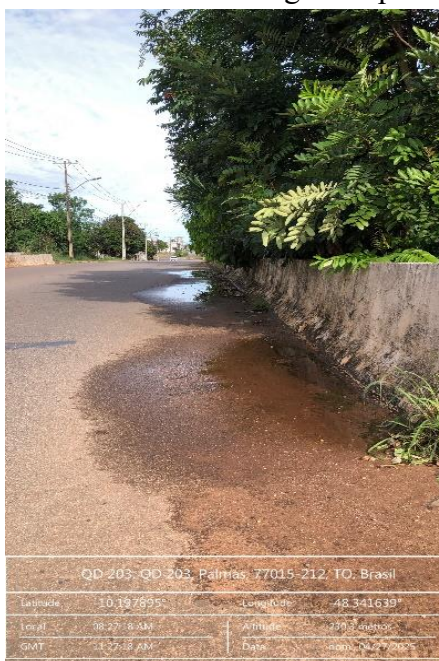
Ainda no que se refere à pista de rolamento, ressalta-se que não foram identificados pontos com desgaste superficial. No entanto, observou-se a existência de empoçamentos em trechos da faixa de tráfego, decorrentes de deficiências no sistema de drenagem. Essa condição favorece a ocorrência de aquaplanagem, uma vez que a lâmina d'água impede o contato direto entre os pneus dos veículos e o pavimento, reduzindo a aderência e comprometendo a segurança viária.

Figura 331 - Acúmulo de água no pavimento

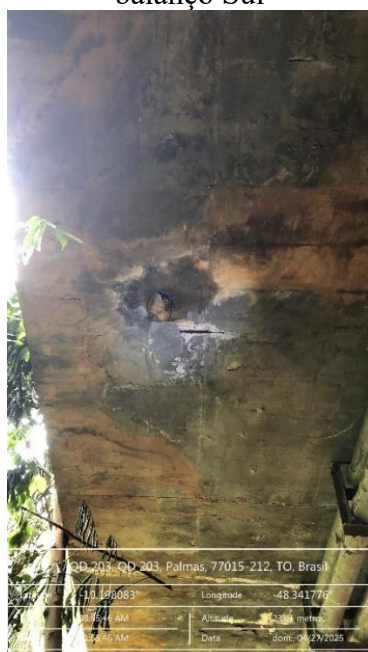
Além disso, observam-se pontos de armadura exposta localizados em áreas de umidade excessiva e deslocamento, o que permite inferir que essas armaduras se encontram em algum estágio de oxidação. Isso se deve ao fato de que a umidade, especialmente na presença de oxigênio, rompe a camada passivadora natural do aço, expondo-o à corrosão. Ademais, a água atua como eletrólito, facilitando as reações eletroquímicas entre o oxigênio e o metal.

Como os produtos de corrosão — principalmente óxidos e hidróxidos de ferro — podem apresentar volume até dez vezes superior ao do aço original, ocorre uma expansão significativa no interior do concreto. Essa expansão gera esforços de tração que superam a capacidade resistente do concreto, que normalmente possui resistência à tração em torno de 10% da sua resistência à compressão. Como resultado, surgem fissuras no cobrimento e, progressivamente, ocorre o deslocamento ao longo do comprimento das barras afetadas.

Figura 335 - Umidade e corrosão no balanço Sul

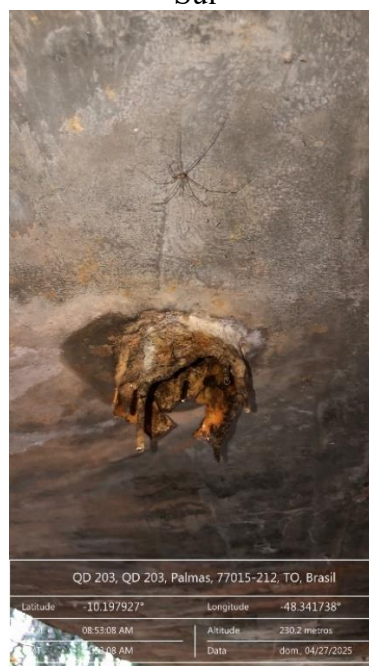
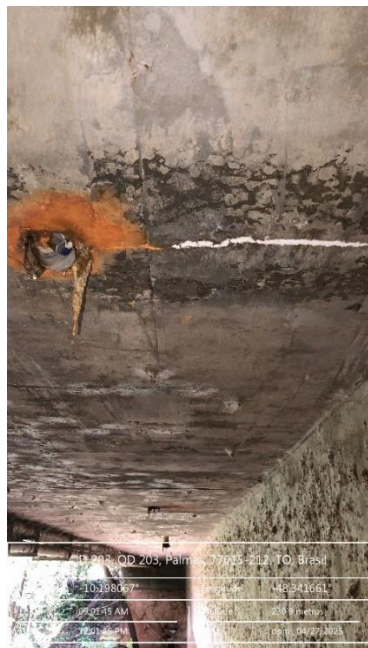
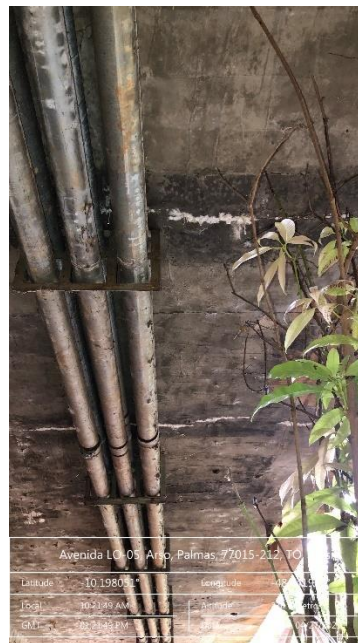
No que tange à laje, chama a atenção a porção sul do elemento, abaixo do passeio. Ao longo de todo balanço sul há manchas extensas de eflorescências, algumas em direção

Figura 336 - Eflorescência no balanço Sul

Figura 337 - Eflorescência no balanço Sul

Figura 338 - Eflorescência no balanço Sul

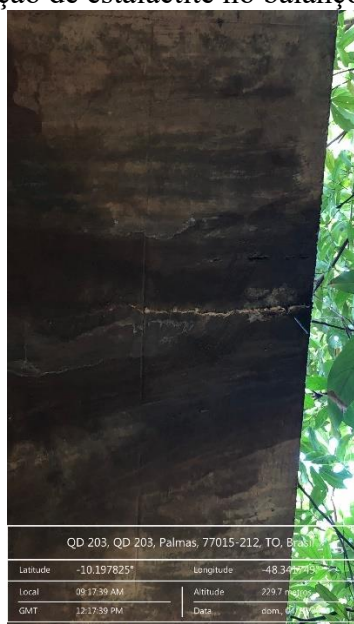
Na parte interna do vão e no balanço norte também são observadas manchas de eflorescência, semelhantes em tipologia e intensidade às registradas no balanço sul, porém em menor quantidade.

Figura 341 - Eflorescência com pequena formação de estalactite no balanço Norte

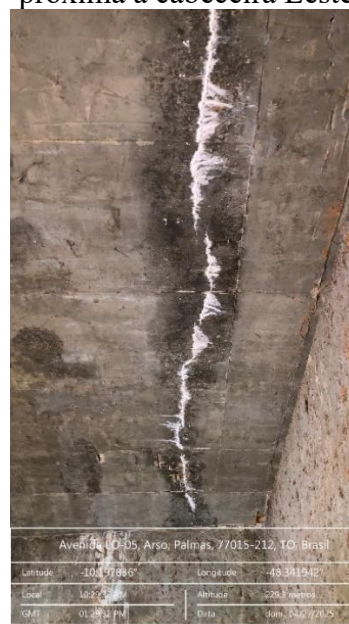
localização com a trinca previamente descrita na pista de rolamento. Tal correlação permite inferir que a trinca seja a provável origem da manifestação.

Figura 342 - Eflorescência transversal próxima à cabeceira Leste

Figura 343- Eflorescência transversal próxima à cabeceira Leste

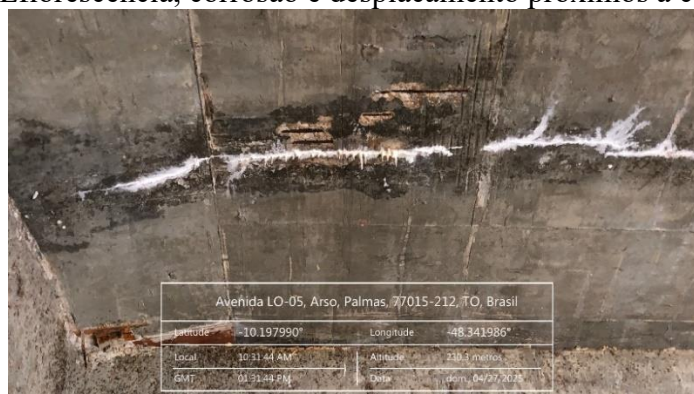
Na cabeceira Oeste, a situação se repete, com a diferença de que, além da eflorescência, há indícios de corrosão das armaduras e deslocamento do concreto na mesma região, evidenciando estágio mais avançado de deterioração.

Figura 344 - Eflorescência, corrosão e deslocamento próximos à cabeceira Oeste

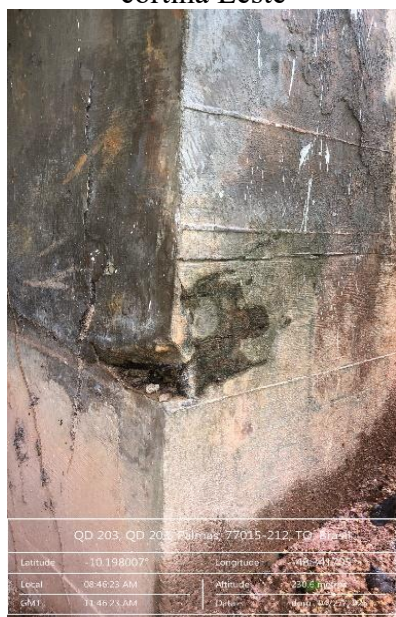
Na cortina Leste há também ponto de exposição de armadura, o qual possivelmente se originou ou foi favorecido por alguma falha de concretagem preexistente. Já na Oeste, foi encontrada trinca na extremidade Sul, na região de junção com o guarda-corpo, de abertura e comprimento expressivos, permitindo passagem de água.

Figura 345 - Exposição de armadura na cortina Leste

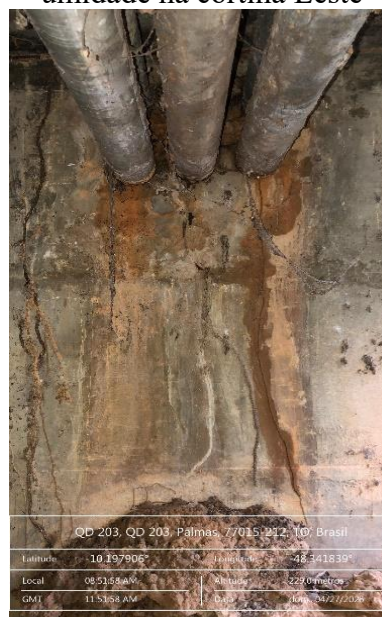
No que se refere às cortinas de contenção, as manifestações patológicas concentram-se exclusivamente nas alas sul. Tanto na cortina leste quanto na oeste, observam-se manchas de umidade e eflorescência localizadas abaixo dos pontos de passagem dos dutos.

A tipologia das manchas — semelhante àquelas encontradas abaixo de buzinetes — sugere escoamento superficial da água sobre o concreto. Considerando-se, ainda, que o surgimento de eflorescência pressupõe a existência de pressão hidrostática e que as manchas esbranquiçadas costumam se manifestar no lado oposto ao da entrada de água, infere-se que também ocorre percolação no lado em contato com o solo. Em síntese, é provável que os dutos estejam provocando transbordamentos tanto no lado interno quanto no lado externo da peça, contribuindo para as manifestações observadas.

Figura 346 - Sinais de eflorescência e umidade na cortina Leste

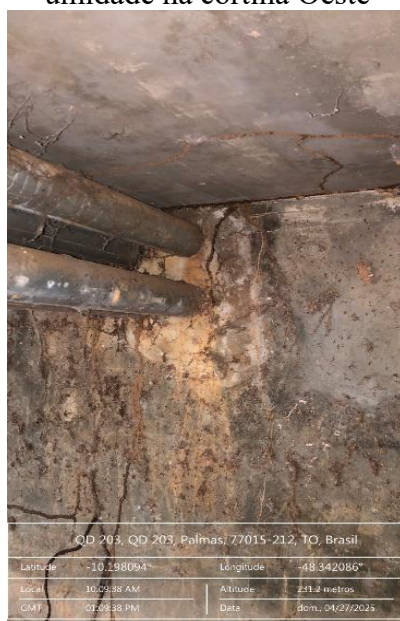
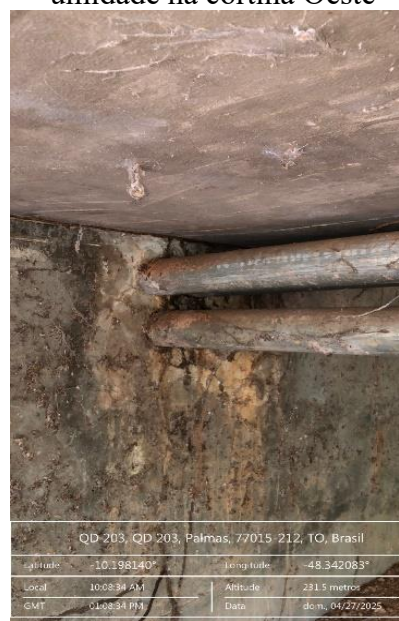
Figura 347 - Sinais de eflorescência e umidade na cortina Oeste

Figura 348 - Sinais de eflorescência e umidade na cortina Oeste

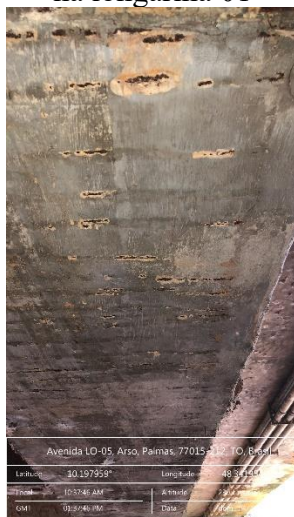
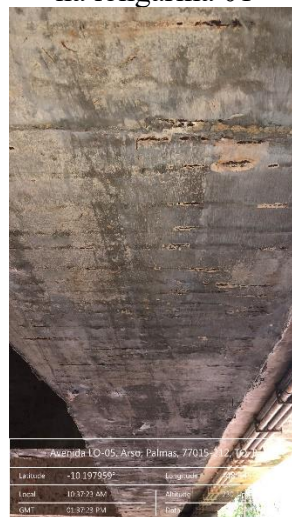
Com relação às vigas longarinas e transversinas, o grau de conservação geral é considerado satisfatório. Nas longarinas, contudo, observa-se insuficiência de cobrimento em pequena escala, o que permite a identificação da armadura transversal na face inferior ao longo de toda a peça, com alguns pontos de exposição direta do aço. A presença de deslocamentos lineares acompanhando o traçado dos estribos, aliada à coloração, indica o início de processo de corrosão das armaduras

Figura 350 - Insuficiência de cobrimento na longarina 01

Figura 351 - Insuficiência de cobrimento na longarina 01

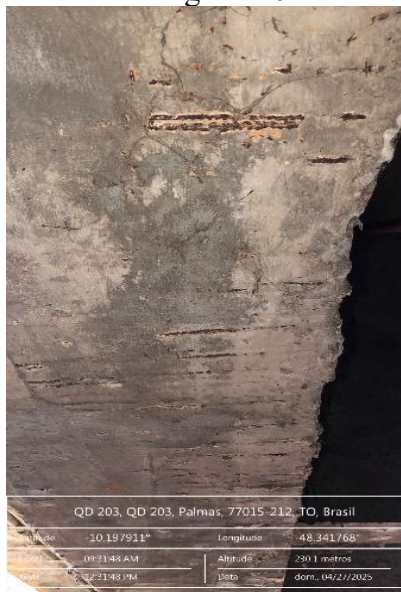
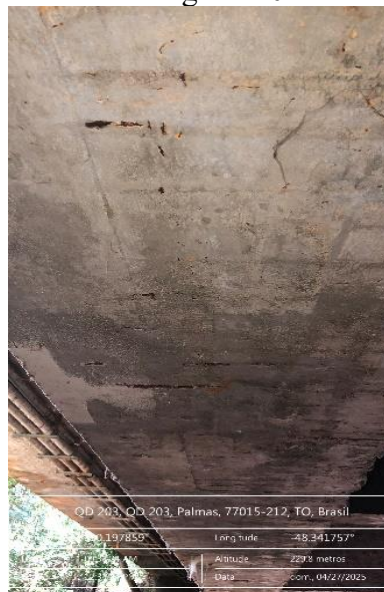
Figura 352 - Insuficiência de cobrimento na longarina 02

Figura 353 - Insuficiência de cobrimento na longarina 02

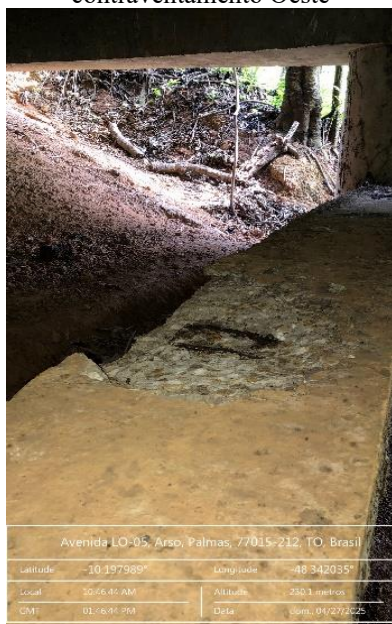
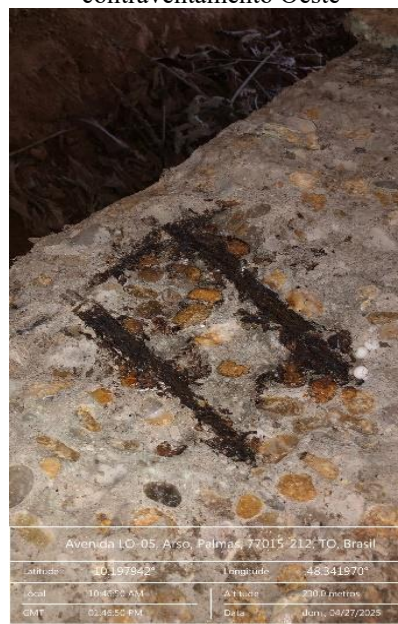
Já nas transversinas, nada foi encontrado. Contudo, forte deslocamento foi encontrado no centro da viga de contraventamento entre os pilares 03 e 04. Local sem exposição aparente a intempéries, de modo que ficou prejudicada a inferência de causa para tal evento. Pontua-se que esta última faz parte da mesoestrutura.

Figura 354 - Desplacamento na viga de contraentramento Oeste

Figura 355 - Desplacamento na viga de contraentramento Oeste

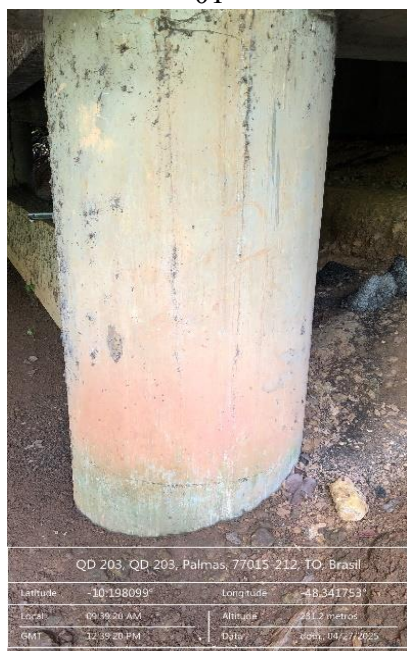
Os pilares, por sua vez, se apresentam íntegros. Nestes elementos apenas foram detectados indícios de umidade na base, provavelmente devido ao aumento do nível da água em dias de maior precipitação, não apresentando maiores avarias.

Figura 356 - Indícios de umidade no pilar 01

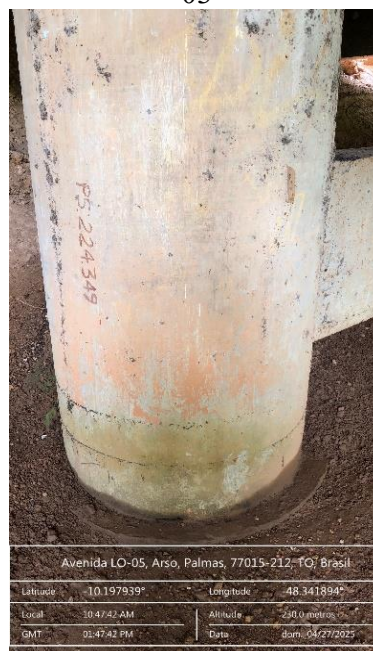
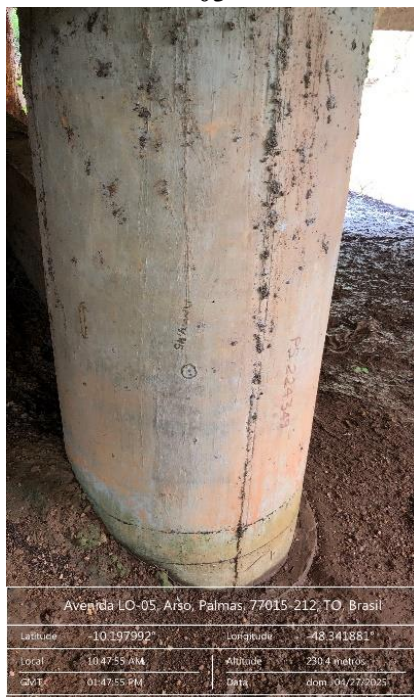
Figura 357 - Indícios de umidade no pilar 03

Figura 358 - Indícios de umidade no pilar 03

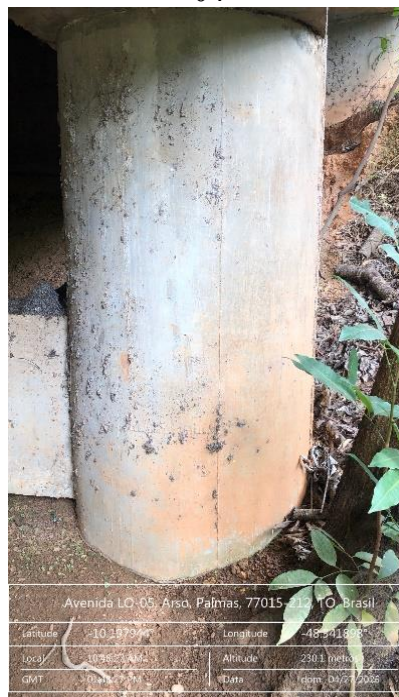
Figura 359 - Indícios de umidade no pilar 04

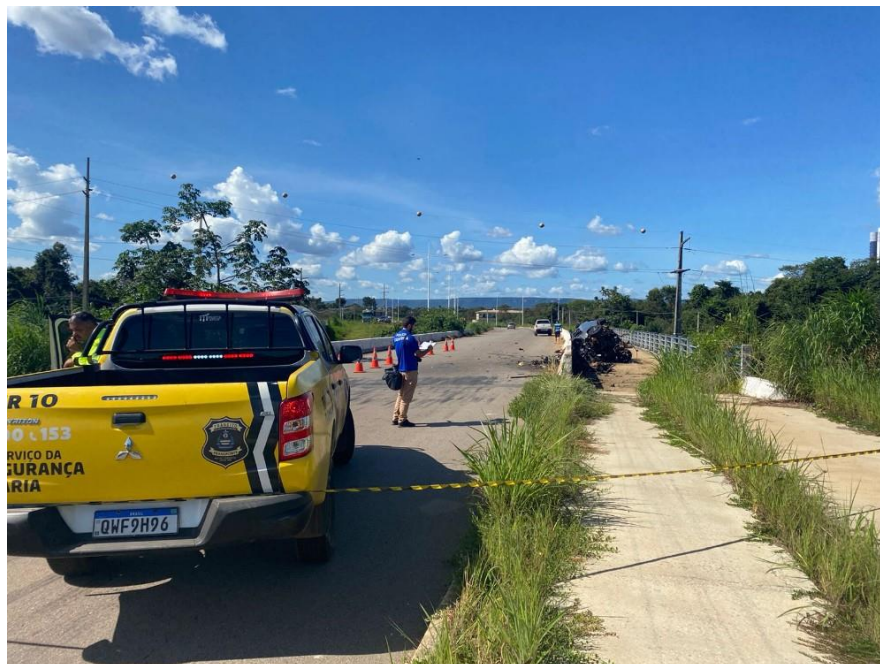
Destaca-se, ainda, a presença de uma melhoria recente: a instalação de uma transição metálica entre a pista de rolamento e a barreira rígida, com o objetivo de atenuar os efeitos de eventuais colisões de veículos. Essa intervenção foi implementada após um sinistro ocorrido em 2022, envolvendo a barreira de proteção. Ressalta-se que tal solução de transição não foi identificada em nenhuma das demais obras vistoriadas ao longo deste levantamento.

Figura 360 - Ausência de transição metálica na Barreira rígida em 2022
