INSPEÇÃO EM PONTES DE CONCRETO ARMADO NA CIDADE DE  
PALMAS-TO SEGUNDO AS METODOLOGIAS DNIT 010/2004 E  
GDE/UNB

Monografia apresentada ao Curso de Engenharia Civil da Universidade Federal do Tocantins (UFT) – Campus Universitário de Palmas - TO, como requisito para obtenção do título de Bacharel em Engenharia Civil.

O presente Trabalho de Conclusão de Curso teve como objetivo avaliar o estado de conservação de dez pontes de concreto armado localizadas ao longo do Córrego Brejo Comprido, inserido na região sul do município de Palmas-TO. As estruturas foram inspecionadas em ambos os sentidos de tráfego, totalizando dez passagens distintas, com características geométricas e construtivas similares. A metodologia adotada consistiu na aplicação de duas abordagens distintas de avaliação: o método GDE/UnB, que utiliza critérios quantitativos para atribuição de graus de deterioração com base em parâmetros objetivos e sistematizados; e o método DNIT 010/2004-PRO, de caráter qualitativo, baseado na atribuição de notas representativas do estado de conservação dos elementos estruturais. As inspeções foram visuais e abrangeram os principais componentes das pontes: infraestrutura, mesoestrutur

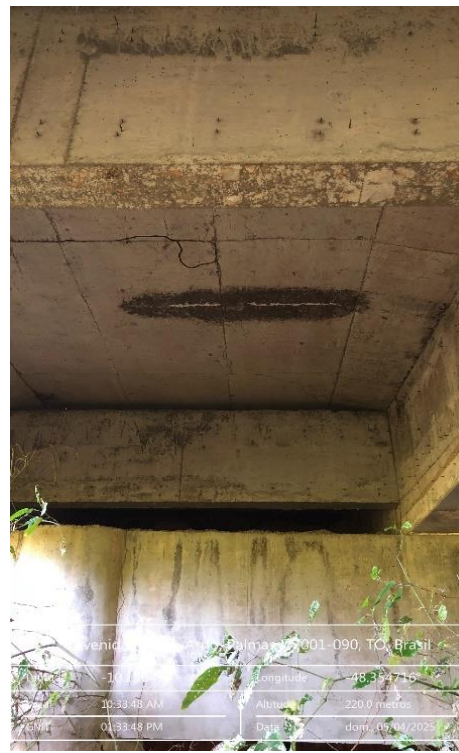
Na laje, foram identificadas manifestações patológicas de pequena magnitude. Em decorrência das aberturas existentes no pavimento, previamente ilustradas, ocorre infiltração de água pluvial, que percola através da laje e alcança sua face inferior. Nesse processo, a água transporta sais solúveis presentes na massa de concreto, os quais se depositam na superfície inferior à medida que a água evapora, resultando em manchas esbranquiçadas, como ilustrado a seguir.

Convém destacar que a localização e a tipologia dessas manchas coincidem com as fissuras observadas no pavimento imediatamente acima – especialmente nas cabeceiras, além

Figura 374- Eflorescência próxima à cabeceira Sul

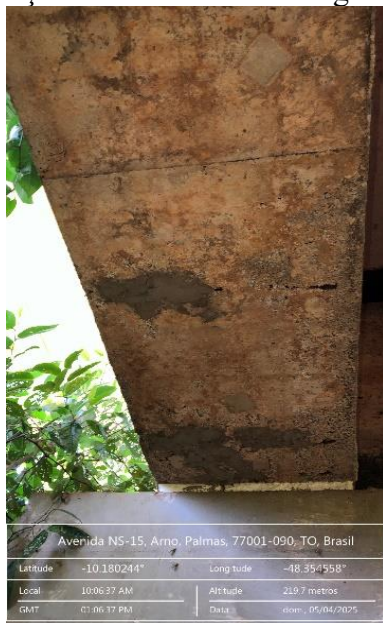
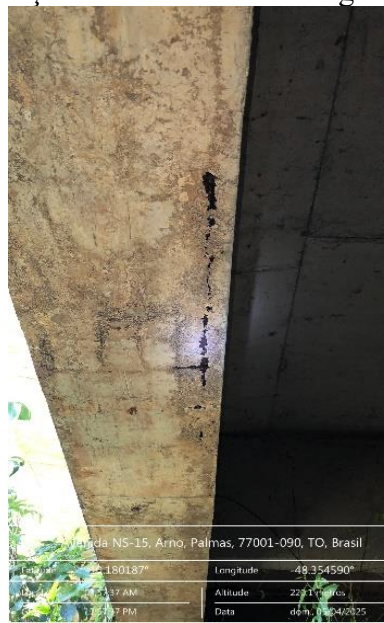
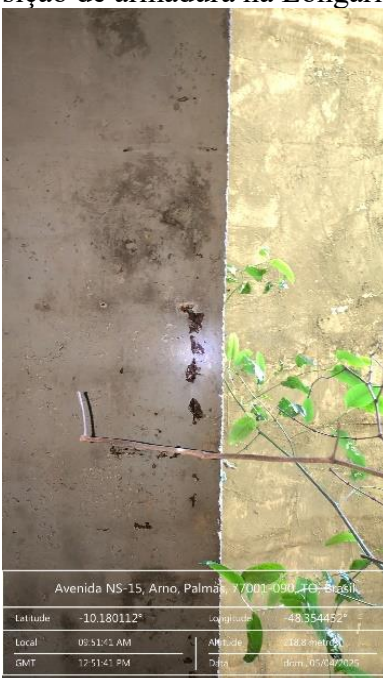
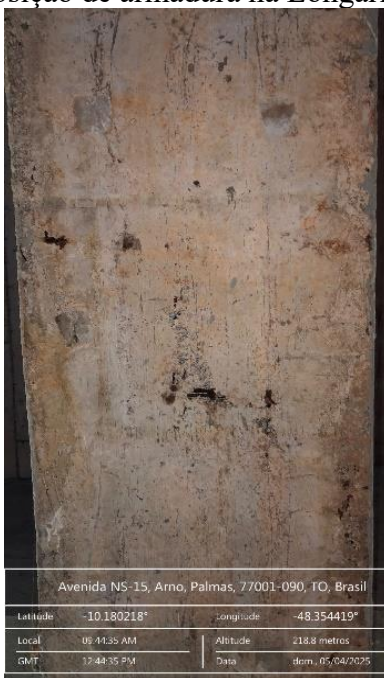
Quanto aos demais elementos da superestrutura, as vigas são os elementos que concentram os danos mais significativos, embora ainda apresentem, de modo geral, estado de conservação satisfatório. Nas três longarinas, foram identificadas falhas de concretagem na face inferior, sobretudo nas regiões de canto, onde a maior densidade de armadura e a proximidade entre barras e fôrmas dificultam o adensamento e a adequada homogeneização da massa de concreto. Em outros pontos há pequena exposição da armadura ocasionada por cobrimento insuficiente.

Tais falhas construtivas, além de acarretarem perda localizada de resistência à compressão, comprometem a durabilidade do elemento ao expor trechos da armadura e favorecer a ocorrência de corrosão química. Inclusive, essa condição foi observada em determinados pontos das vigas, onde há indícios de início do processo corrosivo.

Figura 377 - Falha de concretagem e exposição de armadura na Longarina 01

Figura 378 - Falha de concretagem e exposição de armadura na Longarina 01

Figura 379 - Falha de concretagem e exposição de armadura na Longarina 03

Figura 380 - Falha de concretagem e exposição de armadura na Longarina 02

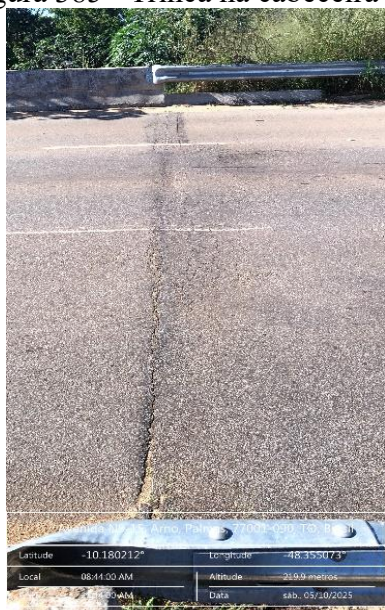
Outra observação a ser feita é que, ao contrário da OAE situada no sentido oposto da via, esta não recebeu nova camada de revestimento asfáltico nas regiões de cabeceira, apresentando, portanto, leve desnível na transição entre o aterro e o tabuleiro.

Figura 385 - Trinca na cabeceira Sul

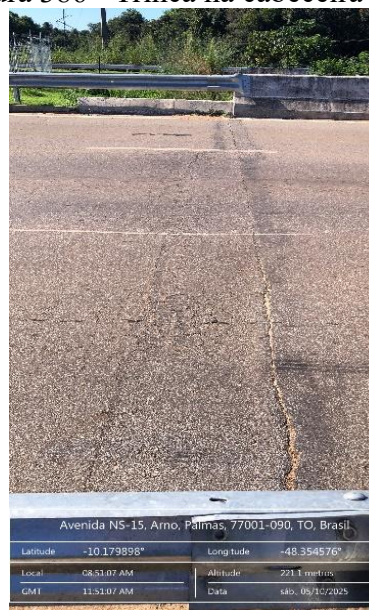
Figura 386 - Trinca na cabeceira Norte

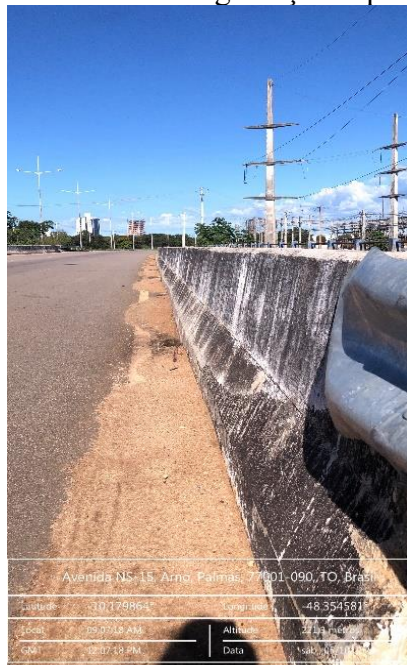
Os elementos complementares de segurança apresentam desgaste por ação do tempo, sem apresentar, contudo, danos que possam ser considerados. A exceção é um ponto específico do guarda-corpo, onde foi identificado o seccionamento das barras metálicas de proteção. Essa condição, caso evolua, poderá representar risco à segurança de transeuntes.

Figura 389 - Leve degradação superficial

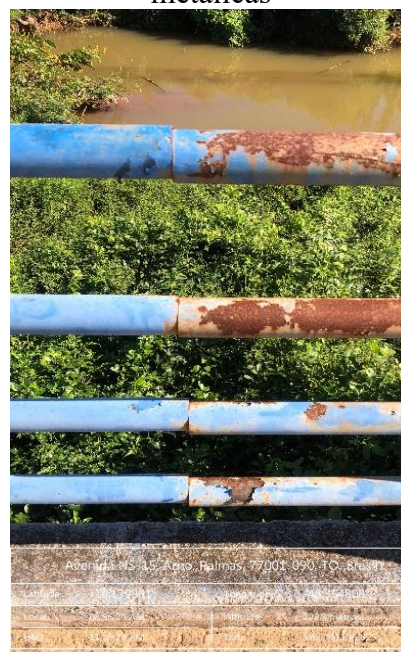
Figura 390 - Seccionamento de barras metálicas

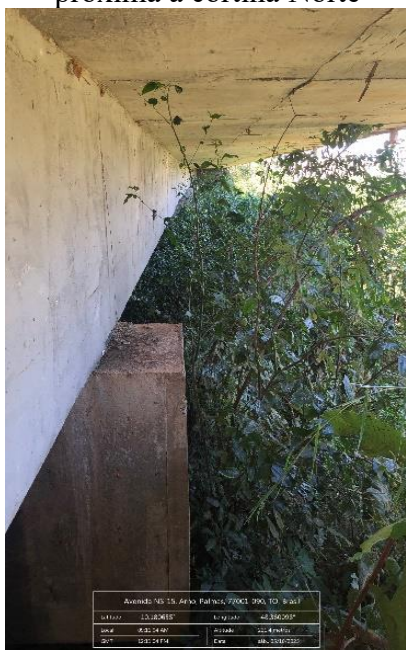
Figura 391 - Densidade de vegetação próxima à cortina Norte

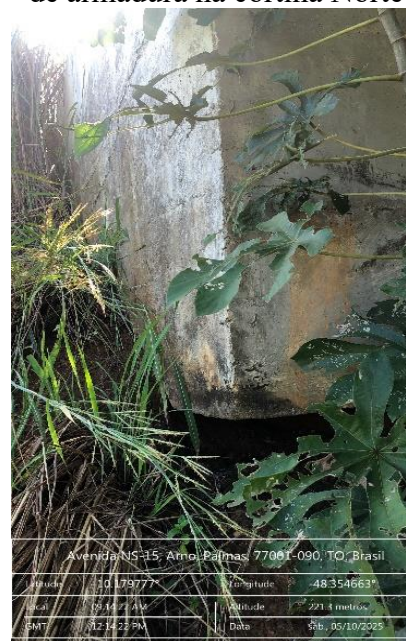
Figura 392 - Limo e indícios de corrosão de armadura na cortina Norte

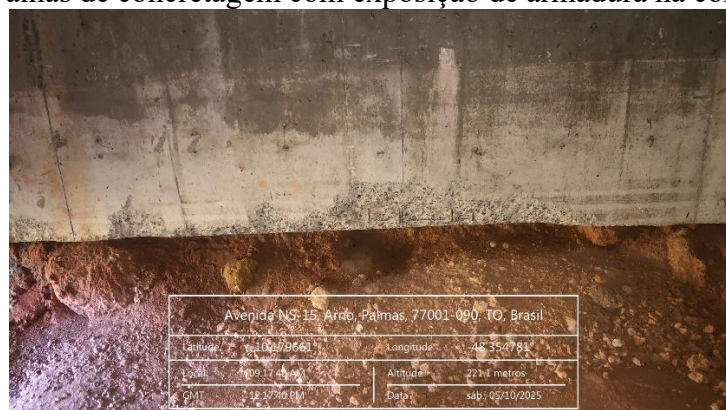
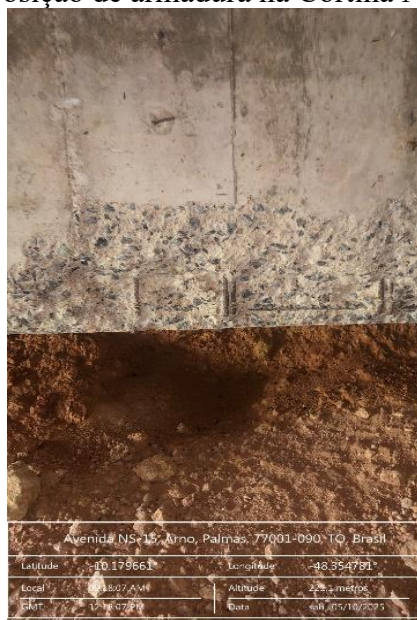
Adicionalmente, verificam-se falhas de concretagem nas regiões superior e inferior da cortina, especialmente nos cantos de forma. Essas falhas são atribuídas à elevada densidade de armaduras e à reduzida distância entre as ferragens e as fôrmas, condições que dificultam o adensamento eficiente do concreto durante a execução

Figura 393 - Falhas de concretagem com exposição de armadura na cortina Norte

Figura 394 - Falhas de concretagem com exposição de armadura na Cortina Norte

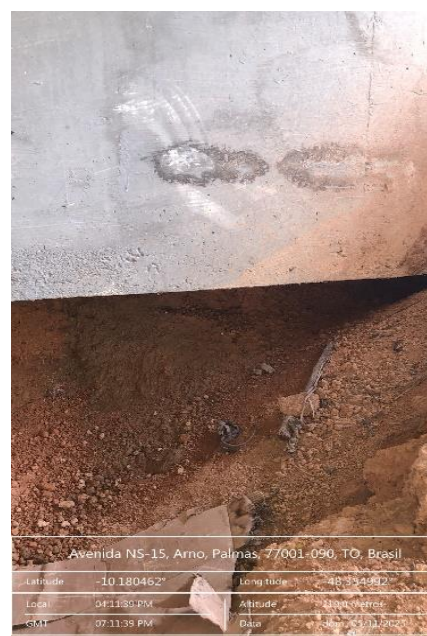
Figura 395 - Eflorescência na cortina Sul

Figura 398 - Eflorescência na cortina Sul

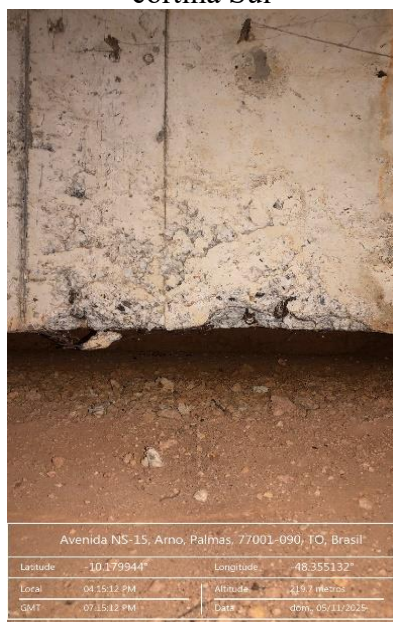
Figura 396 - Falha de concretagem na cortina Sul

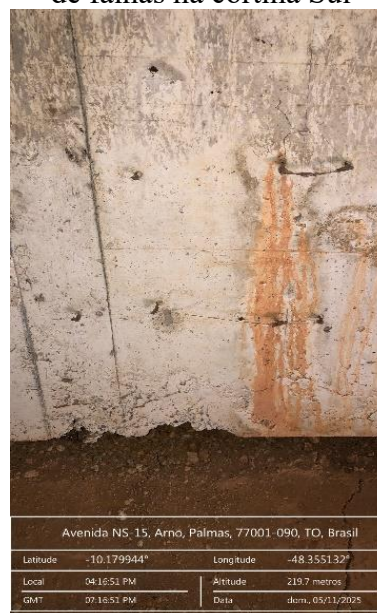
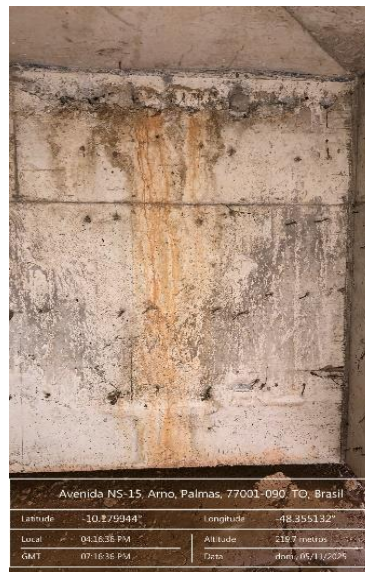
Figura 397 - Percolação de água através de falhas na cortina Sul

Figura 400 - Percolação de água através de falhas na cortina Sul

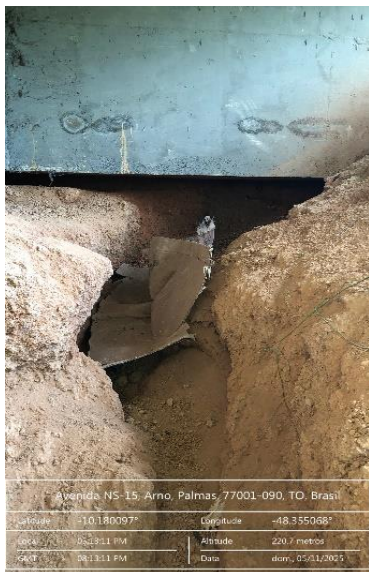
Figura 399 - Carreamento de solo abaixo da cortina Sul

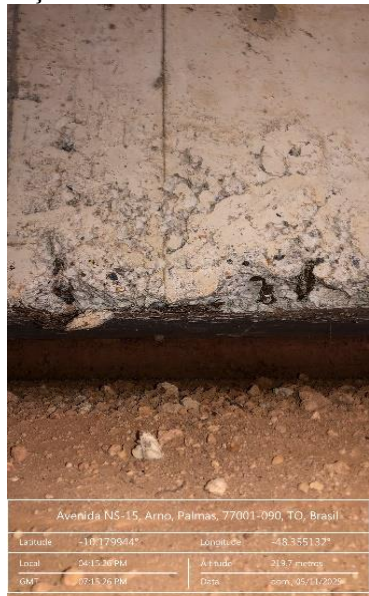
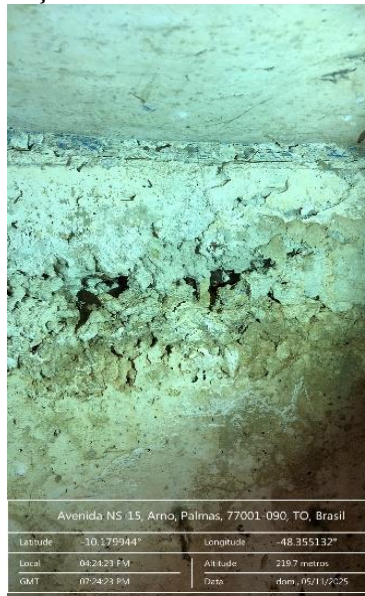
Figura 401 - Falha de concretagem e exposição de armadura na cortina Sul

Figura 402 - Falha de concretagem e exposição de armadura na cortina Sul

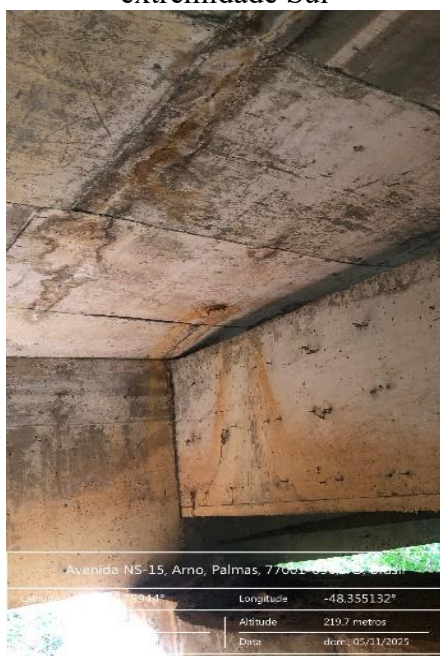
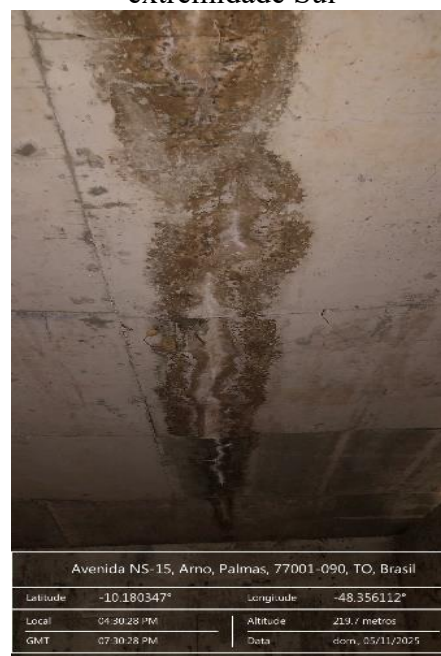
Figura 405 - Eflorescência na extremidade Sul

Figura 406 - Manchas de eflorescência na extremidade Sul

Figura 407 - Manchas de eflorescência na extremidade Sul

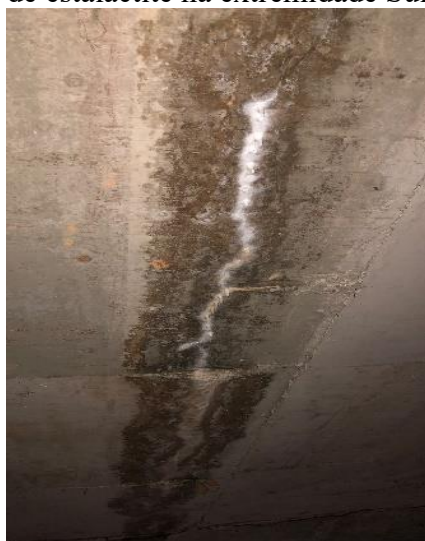
Figura 408 - Eflorescência com formação de estalactite na extremidade Sul

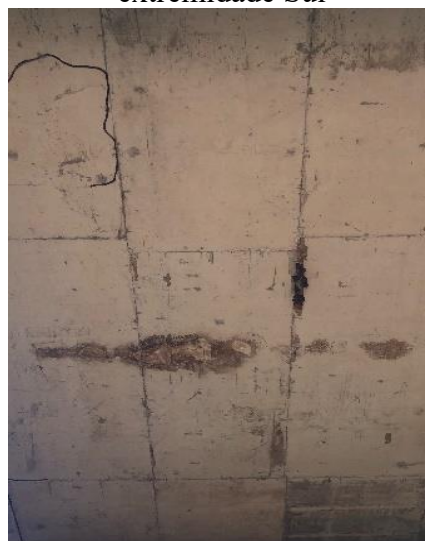
Figura 409 - Sinais de eflorescência na extremidade Sul

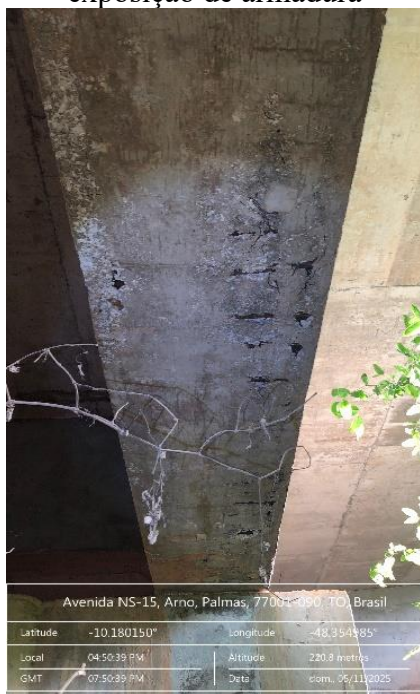
Figura 411 - Falhas de concretagem com exposição de armadura

Figura 412 - Falhas de concretagem com exposição de armadura

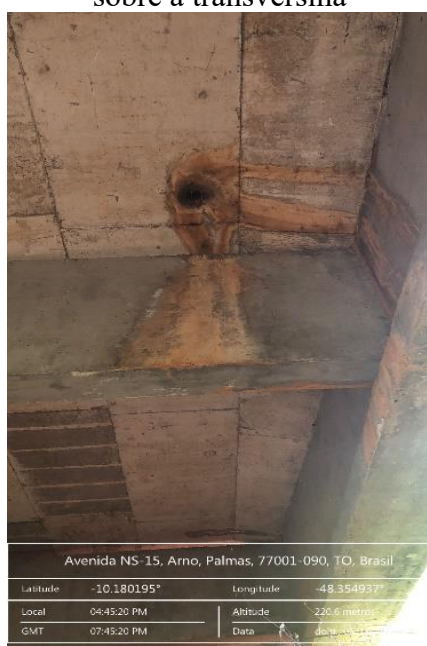
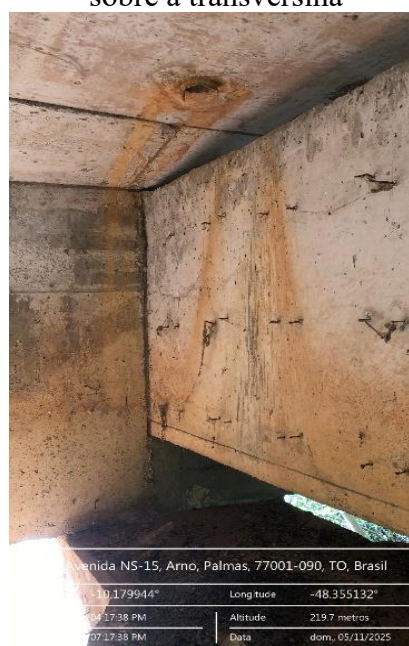
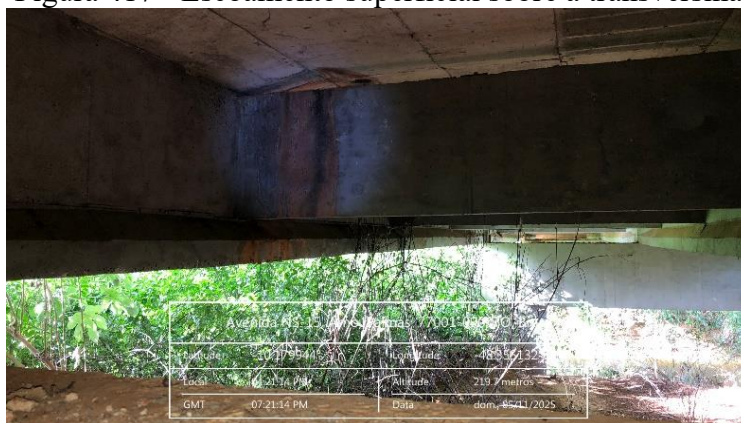
Figura 415 - Escoamento superficial sobre a transversina

Figura 516 - Escoamento superficial sobre a transversina

Figura 417 - Escoamento superficial sobre a transversina

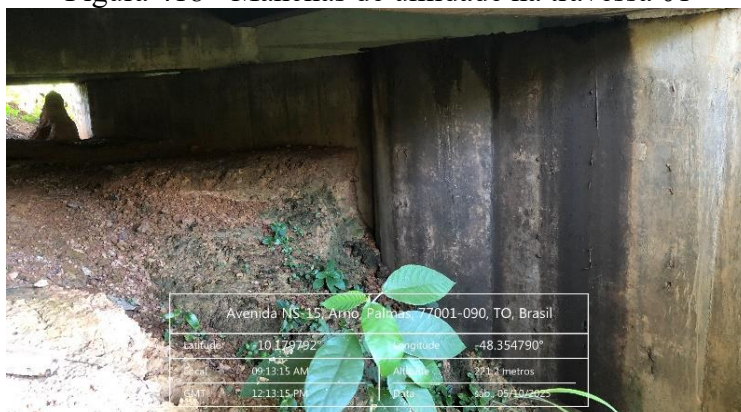
As travessas refletem o mesmo problema de drenagem mal direcionada, nas três é notória a formação de manchas, e até limo, pelo despejo frequente de água pluvial, provenientes de buzinetes localizados imediatamente acima.

Figura 418 - Manchas de umidade na travessa 01

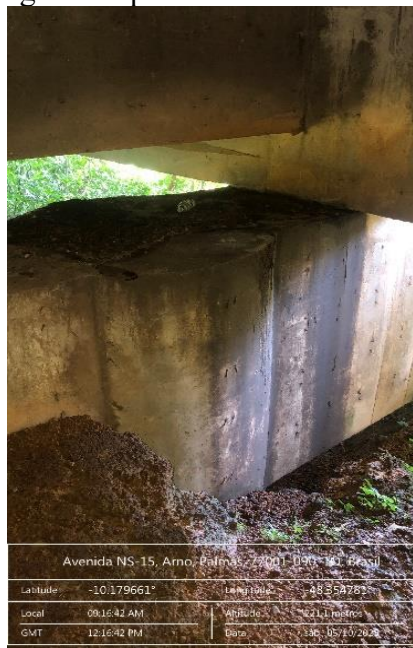
Os pilares também são afetados pela umidade, embora nenhum apresente estágio de deterioração moderado ou avançado. Observa-se a influência combinada da drenagem deficiente e do contato contínuo com a umidade do solo — especialmente nos pilares localizados nas extremidades — condição que favorece o processo de ascensão capilar, resultando em umidade persistente na base desses elementos.

Figura 422 - Umidade proveniente de drenagem em pilar da extremidade Norte

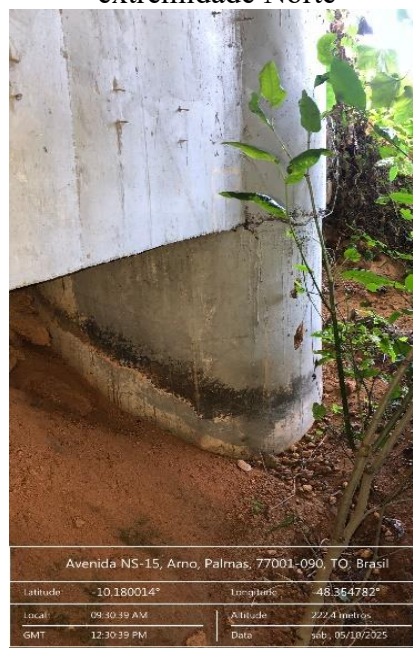
Figura 423 - Umidade em pilar da extremidade Norte

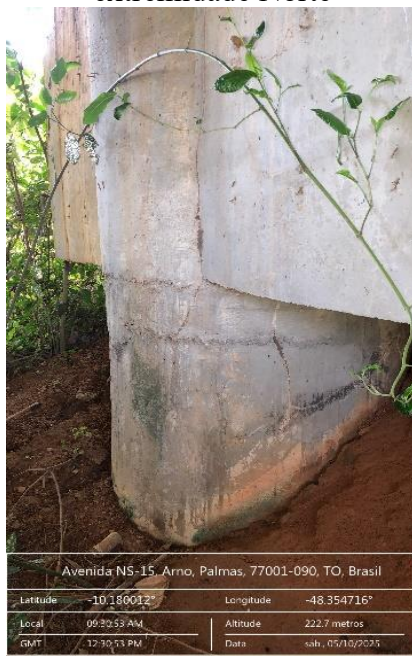
Figura 424 - Umidade em pilar da extremidade Norte

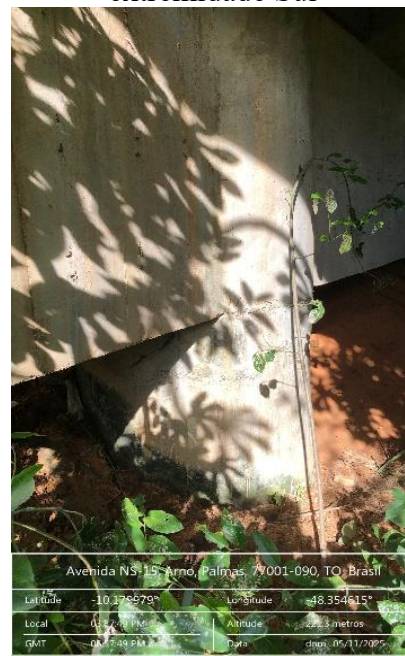
Figura 425 - Umidade em pilar da extremidade Sul
