INSPEÇÃO EM PONTES DE CONCRETO ARMADO NA CIDADE DE  
PALMAS-TO SEGUNDO AS METODOLOGIAS DNIT 010/2004 E  
GDE/UNB

Monografia apresentada ao Curso de Engenharia Civil da Universidade Federal do Tocantins (UFT) – Campus Universitário de Palmas - TO, como requisito para obtenção do título de Bacharel em Engenharia Civil.

O presente Trabalho de Conclusão de Curso teve como objetivo avaliar o estado de conservação de dez pontes de concreto armado localizadas ao longo do Córrego Brejo Comprido, inserido na região sul do município de Palmas-TO. As estruturas foram inspecionadas em ambos os sentidos de tráfego, totalizando dez passagens distintas, com características geométricas e construtivas similares. A metodologia adotada consistiu na aplicação de duas abordagens distintas de avaliação: o método GDE/UnB, que utiliza critérios quantitativos para atribuição de graus de deterioração com base em parâmetros objetivos e sistematizados; e o método DNIT 010/2004-PRO, de caráter qualitativo, baseado na atribuição de notas representativas do estado de conservação dos elementos estruturais. As inspeções foram visuais e abrangeram os principais componentes das pontes: infraestrutura, mesoestrutur

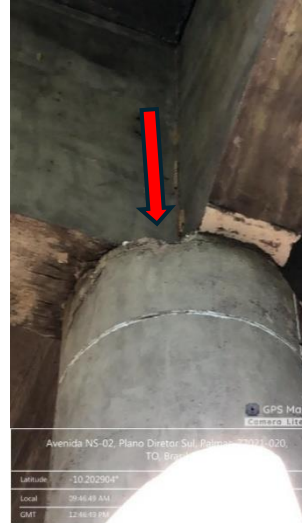
Figura 44 – Avaria no topo do P4

No Pilar 04, ainda é possível observar avarias no topo, mas, dadas as limitações desta inspeção, não foi possível determinar se são sinais de esmagamento ou mera desagregação.

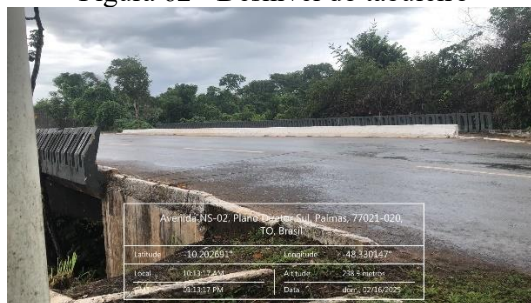
As irregularidades identificadas nesta OAE são semelhantes às observadas na estrutura abordada no tópico anterior, apresentando, porém, variações em sua intensidade — algumas mais acentuadas, outras mais brandas — devido às características semelhantes entre ambas. No tabuleiro, destacam-se três anomalias recorrentes: desnível na laje de transição da ponte, presença de trincas na região das juntas de dilatação e insuficiência no comprimento dos elementos de proteção.

Figura 62 - Desnível do tabuleiro

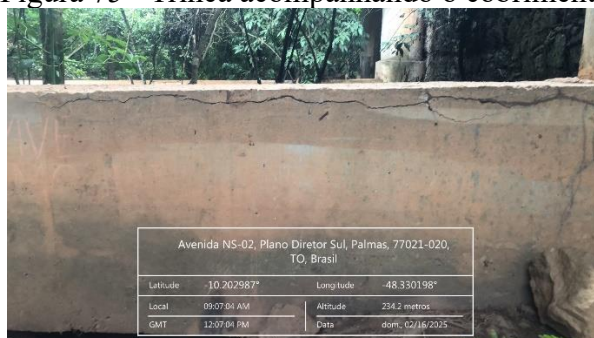
Na viga mais ao Leste, há falha de concretagem em extensão significativa, chegando ao ponto de expor armaduras. Em outros pontos desta viga, há trincas com aberturas excessivas ao longo do comprimento longitudinal acompanhando as armaduras, evidenciando o iminente deslocamento naquelas peças.

Figura 75 - Trinca acompanhando o cobrimento

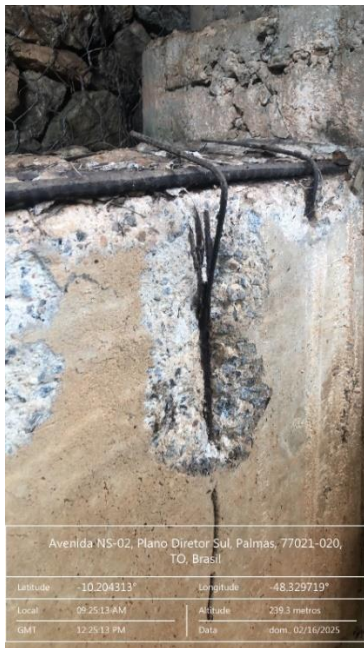
Especial atenção deve ser dada às vigas de contraventamento dos blocos de coroamento, visto serem os elementos mais deteriorados da estrutura. Nelas são encontradas grandes extensões de deslocamento do cobrimento, com alta exposição da armadura e corrosão da mesma. Na viga de travamento mais ao Norte ocorreu o rompimento de estribos, onde o concreto se apresenta desagregado.

Figura 78 – Armadura rompida

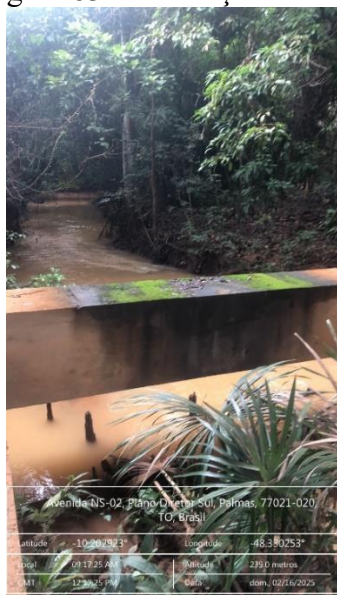
Formações de limo foram identificadas na porção central da viga situada mais a oeste. Esse fenômeno é resultante da proliferação de algas, fungos e bactérias, favorecida pela presença constante de umidade — proveniente do gotejamento concentrado de um buzinote localizado imediatamente acima — aliada à ausência de exposição solar direta

Figura 83 – Formação de limo

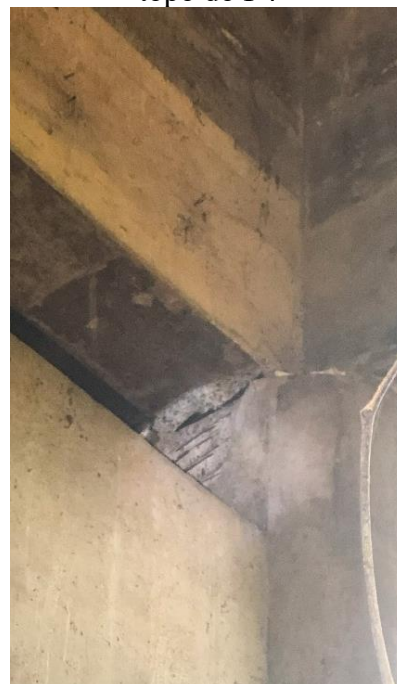
Nos pilares, as manifestações patológicas observadas são semelhantes às da OAE analisada anteriormente. Com exceção do Pilar 03, onde não foram identificadas anomalias, os demais apresentam deslocamentos e fissuras em proporções comparáveis às da estrutura anterior. Destaca-se o deslocamento localizado no topo do Pilar 04, imediatamente acima da viga travessa. Devido às limitações do método de inspeção visual, não foi possível determinar se os deslocamentos observados no topo do pilar estão associados a ações de carregamento.

Figura 88 - Exposição de armadura no topo do P4

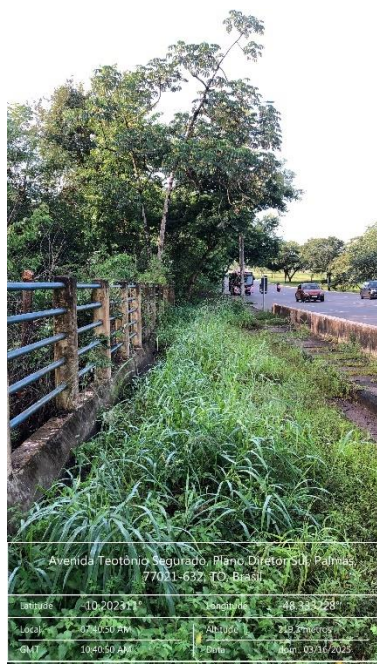
O passeio lateral apresenta elevado grau de deterioração, com intensa desagregação das placas de concreto do calçamento. A inspeção, realizada após dia de chuva, evidenciou deficiência no sistema de drenagem da região, sendo observados diversos pontos de empoçamento ao longo de toda a extensão, além do crescimento de vegetação rasteira.

Figura 97 - Crescimento de vegetação

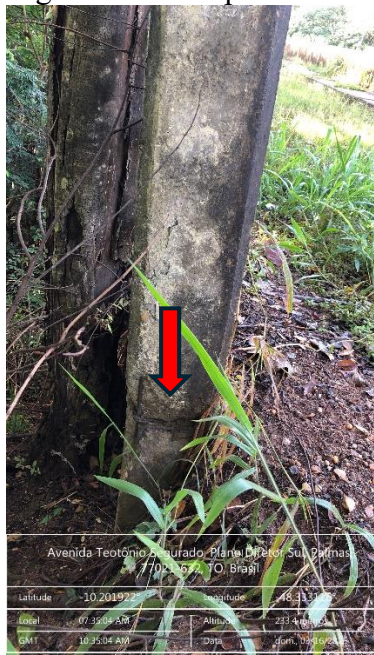
O guarda-corpo apresenta manifestações patológicas ao longo sua extensão, incluindo manchas extensas de umidade, fissuras localizadas e deslocamentos pontuais do cobrimento de concreto. Esses danos indicam possível deficiência de impermeabilização e exposição prolongada às intempéries, favorecendo processos de deterioração superficial e, potencialmente, o início de corrosão nas armaduras internas, haja vista a exposição de armadura devido ao deslocamento.

Figura 100 - Deslocamento

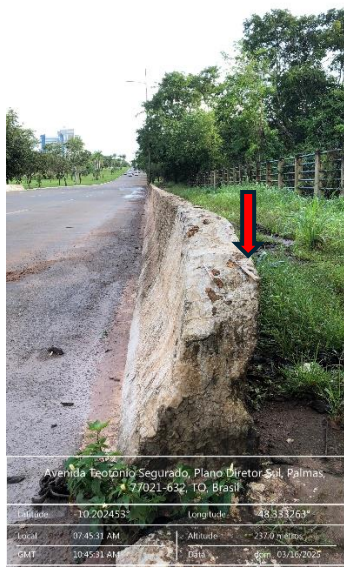
A porção inicial da barreira rígida representa risco à segurança viária, devido à ausência de transição adequada que atenuar impactos, além da presença de armaduras expostas com extremidades salientes. O pavimento adjacente apresenta irregularidades leves e desgaste superficial, bem como acúmulo de água em alguns pontos, condição que pode favorecer a ocorrência de aquaplanagem.

Figura 106 - Exposição de pontas de armadura

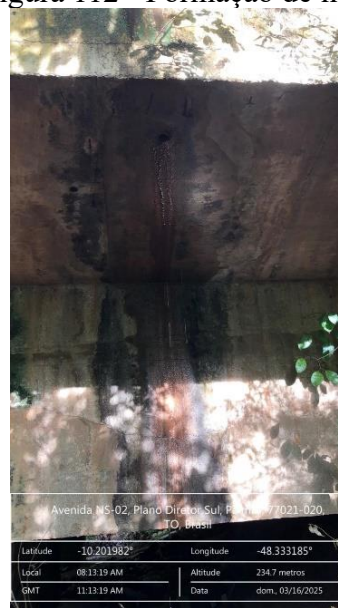
Na laje, observam-se pontos de umidade e formações de eflorescência, com maior incidência na porção Leste, imediatamente abaixo do passeio da ponte. Os buzinotes apresentam rompimento da porção externa e manchas de oxidação ao redor das saídas. As cortinas Norte e Sul exibem manifestações similares, porém com menor intensidade.

Figura 112 - Formação de limo

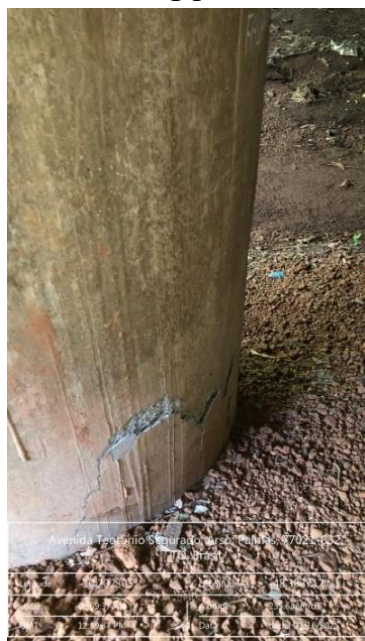
Os pilares representam a família de elementos com maior grau de deterioração nesta OAE. Com exceção do Pilar 03, todos os demais apresentam algum nível de deslocamento em suas bases e/ou topos, sendo frequente a exposição significativa de armaduras transversais e longitudinais. Em alguns casos, observa-se inclusive o rompimento de estribos e perda de seção transversal do elemento, comprometendo sua integridade estrutural.

O acentuado deslocamento do concreto é decorrente da reação de oxirredução nas armaduras, que gera produtos de corrosão volumosos. Essa expansão exerce pressão sobre o cobrimento, provocando tensões de tração que excedem a resistência do concreto e resultam em seu rompimento. O deslocamento expõe a armadura e acelera ainda mais o processo.

A causa da oxidação observada não é evidente. Uma hipótese plausível é a maior porosidade do concreto na base dos pilares, possivelmente decorrente de falhas de execução, como adensamento inadequado. Essa condição teria facilitado a absorção de umidade do solo por capilaridade, promovendo o rompimento da película passivadora da armadura e, conseqüentemente, iniciando o processo corrosivo descrito anteriormente. Uma segunda hipótese, embora muito menos provável, seria o contato com compostos agressivos como a ureia, possivelmente proveniente da urina de desabrigados ou de animais.

Figura 122 - Indício de deslocamento no P1

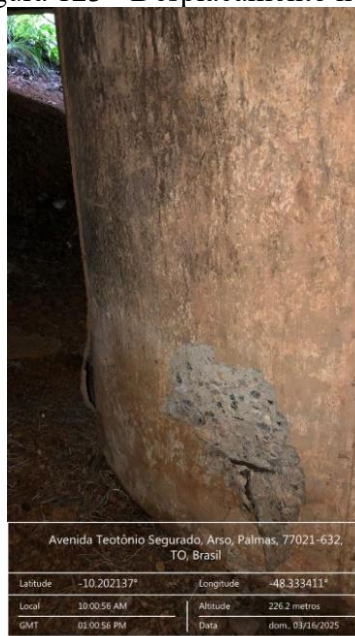
Figura 123 - Deslocamento no P2

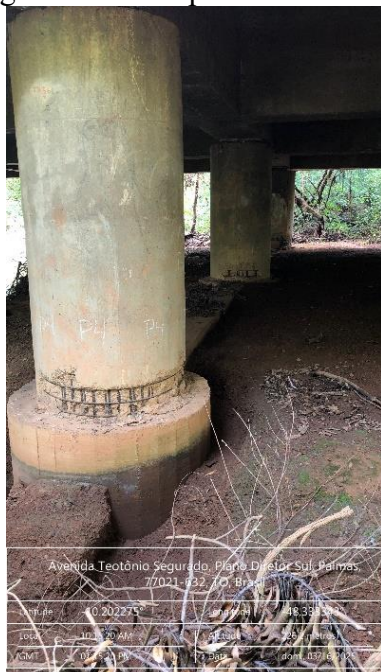
Figura 124 - Deslocamento no P4

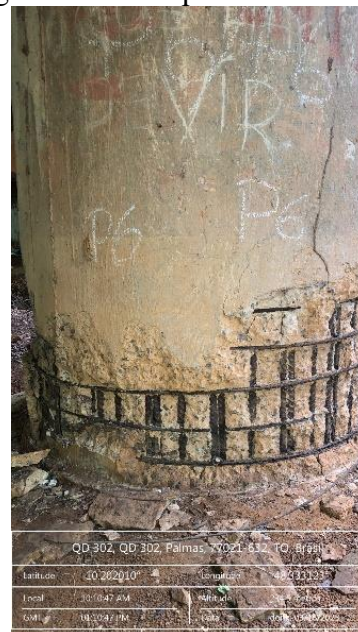
Figura 127 - Deslocamento no P6

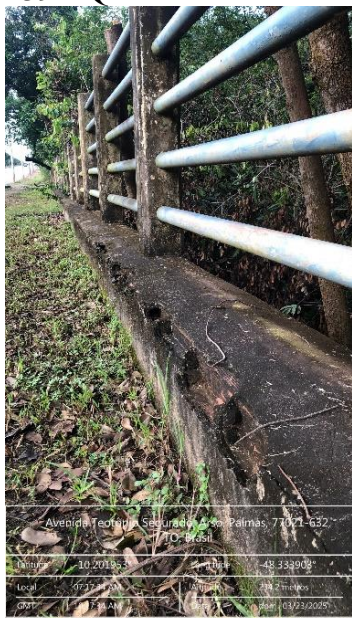
No tabuleiro da estrutura, a maior concentração de manifestações patológicas encontra-se no guarda-corpo, o qual apresenta sinais de exposição ao tempo sem a devida manutenção, tais como: manchas escurecidas ao longo de toda sua extensão, quebra do material de base, trincas verticais, pequenos deslocamentos, rachaduras e exposição de armaduras com extremidades salientes. Tensões nas barras metálicas causadas por queda de troncos de árvore e falta de impermeabilização são os maiores causadores desses achados.

Figura 139 – Quebra do Material de Base

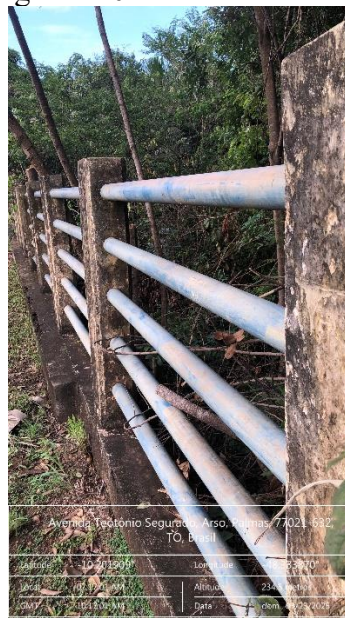
Figura 140 – Manchas escuras

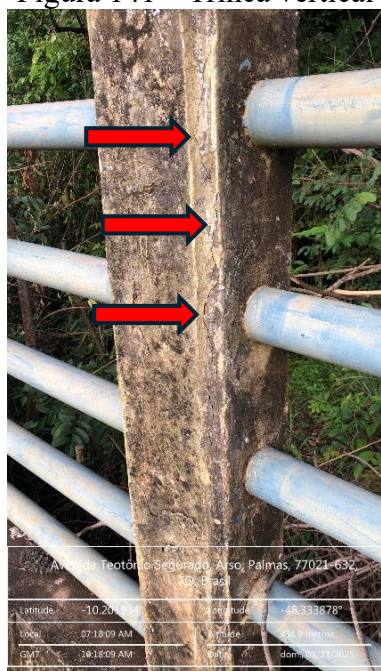
Figura 141 – Trinca vertical

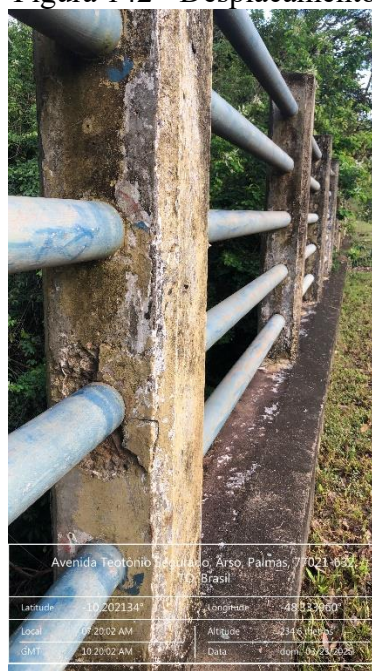
Figura 142 - Deslocamento

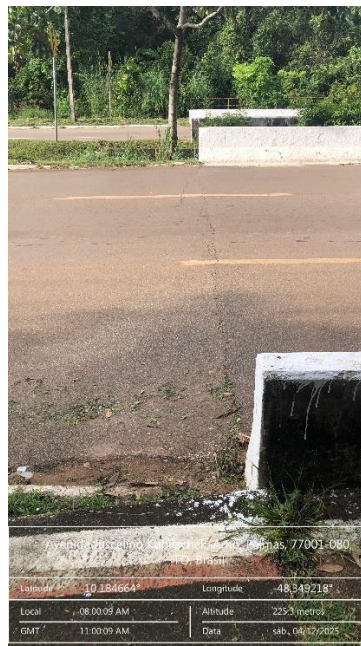
Figura 193 - Trinca na cabeceira Leste

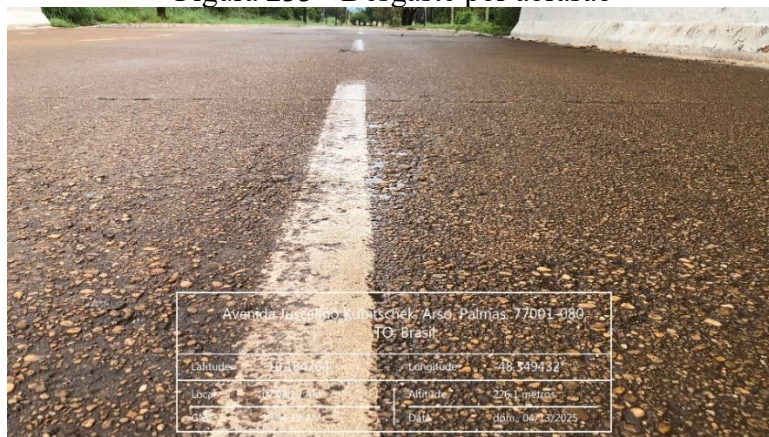
Figura 233 - Desgaste por abrasão

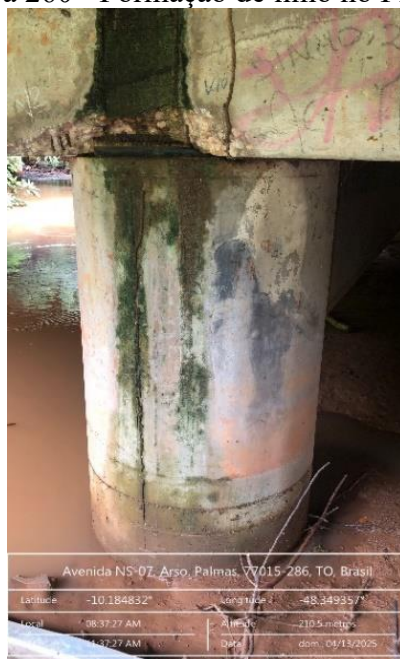
Nos pilares, o único ponto de deterioração a ser relatado é o já mencionado pilar 04, que se encontra com extensa formação de limo em sua superfície.

Figura 260 - Formação de limo no Pilar 04

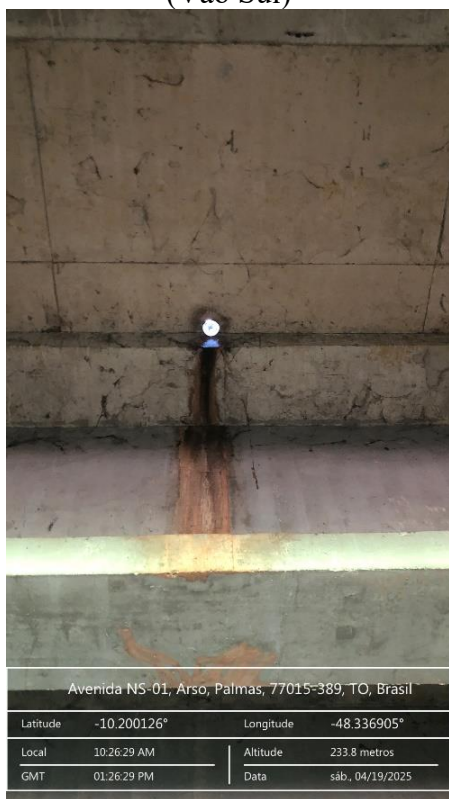
As vigas longarinas apresentam, em geral, bom estado de conservação, com manifestações patológicas pontuais. Em quatro das nove vigas, foram observados sinais de eflorescência e/ou umidade, associados, possivelmente, a falhas nos buzinotes — problema já identificado em outras obras avaliadas. No caso das transversinas, a condição é ainda mais favorável: apenas a quinta e última viga apresenta manchas de umidade de pequena extensão, sem indícios de comprometimento estrutural.

Figura 282 - Mancha na Longarina 05 (Vão Sul)

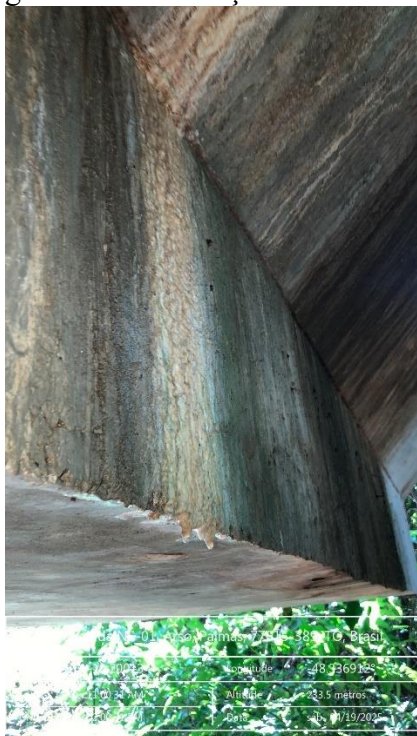
A travessa 02, localizada no vão central do tabuleiro, encontra-se em condição mais crítica em comparação às demais. Nessa peça, foram identificados depósitos espessos e extensos de eflorescência, em alguns pontos com formação de estalactites — indício de intenso carreamento de compostos solúveis da matriz cimentícia, o que sugere perda de resistência do concreto em escala considerável.

Figura 293 - Formação de estalactite

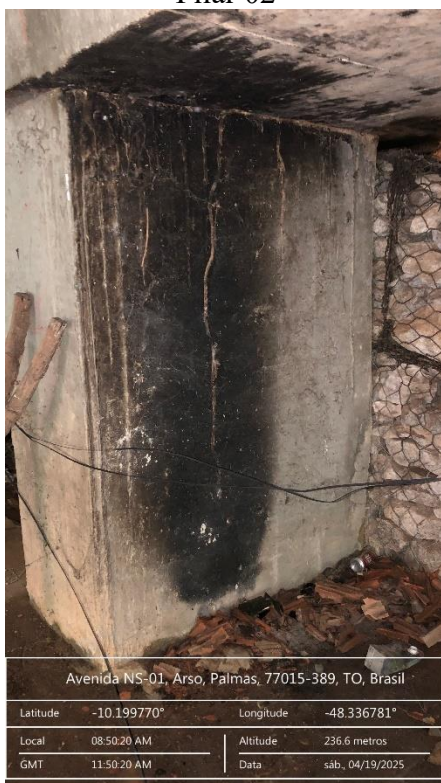
No tocante à mesoestrutura, o grau de conservação apresentado é satisfatório. Em decorrência do contato com outros elementos afetados por umidade, quatro dos nove pilares apresentam manchas esverdeadas pouco ou medianamente extensas e próximas à base. Na lateral Leste do pilar 02 há grande mancha preta por exposição a chamas e fumaça, em decorrência da ignição recorrente de fogueira por desabrigados. Destaca-se que se trata de ponto diverso daquele mencionado anteriormente.

Figura 308 - Local de fogueira junto ao Pilar 02

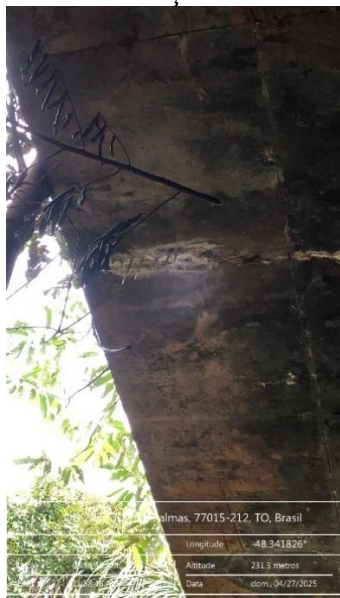
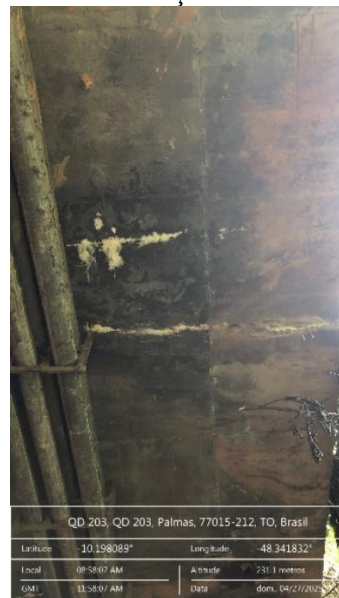
No que tange à laje, chama a atenção a porção sul do elemento, abaixo do passeio. Ao longo de todo balanço sul há manchas extensas de eflorescências, algumas em direção

Figura 333 - Formação de estalactite no balanço Sul

Figura 334 - Formação de estalactite no balanço Sul

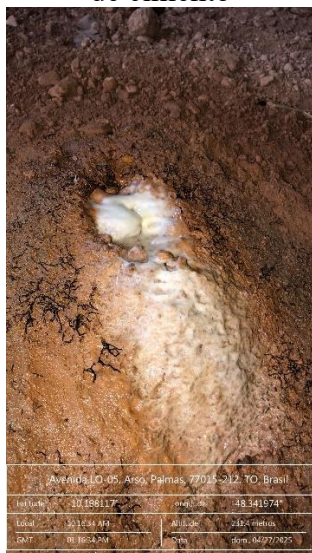
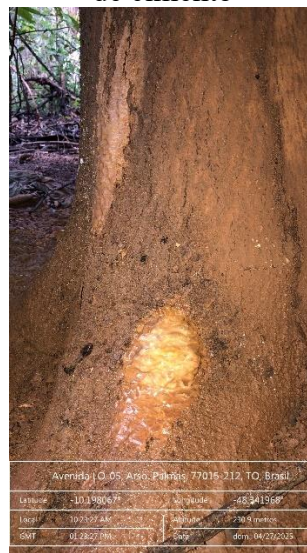
Figura 339 - Produtos lixiviados da pasta de cimento

Figura 340 - Produtos lixiviados da pasta de cimento

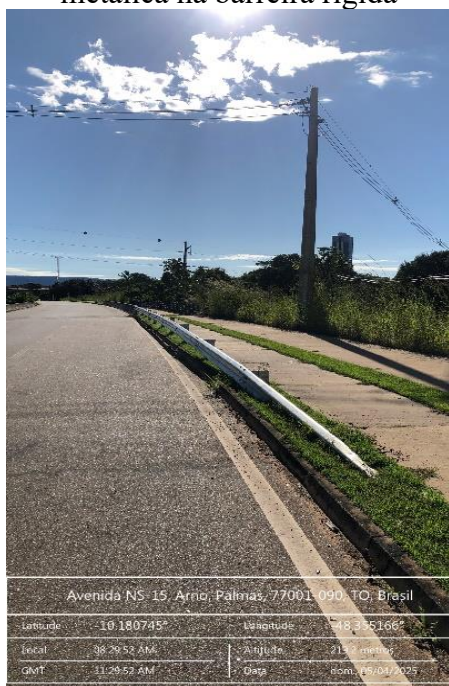
Figura 361 - Implantação de transição metálica na barreira rígida

Destaca-se, ainda, a presença de uma melhoria recente: a instalação de uma transição metálica entre a pista de rolamento e a barreira rígida, com o objetivo de atenuar os efeitos de eventuais colisões de veículos. Essa intervenção foi implementada após um sinistro ocorrido em 2022, envolvendo a barreira de proteção. Ressalta-se que tal solução de transição não foi identificada em nenhuma das demais obras vistoriadas ao longo deste levantamento.

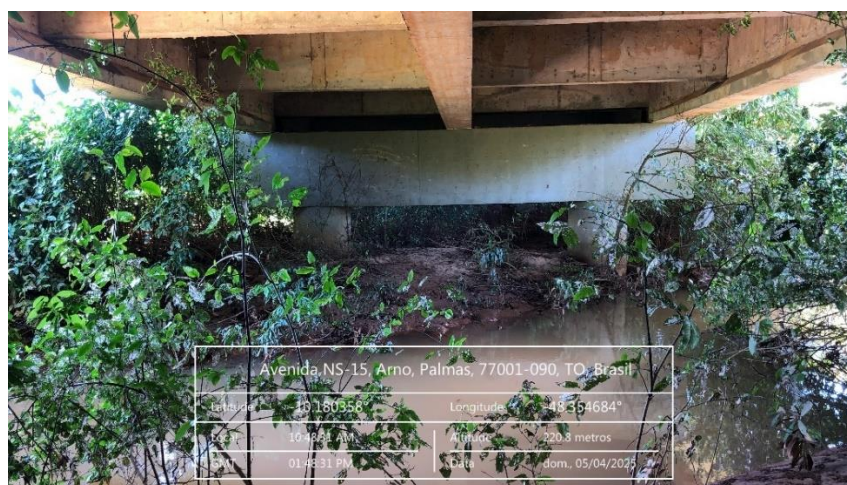
No que se refere aos elementos estruturais, a obra em análise apresenta, em sua superestrutura, além da laje, treze vigas transversinas e três longarinas, todas apoiadas sobre quatro vigas travessas. Cada viga travessa, por sua vez, apoia-se em um par de pilares de seção circular, totalizando oito pilares que compõem a mesoestrutura.

Figura 363 - Disposição dos elementos construtivos

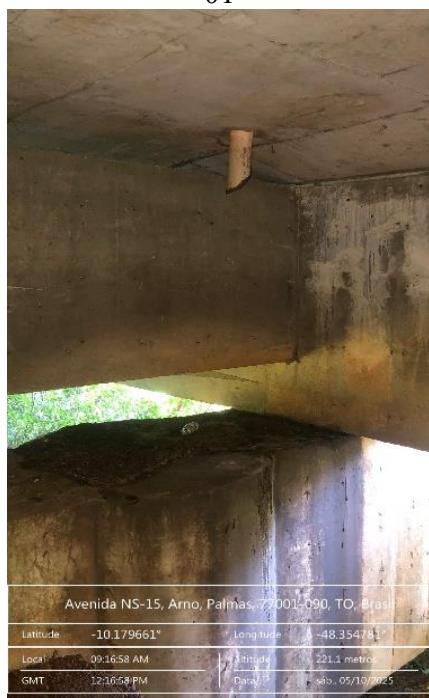
As travessas refletem o mesmo problema de drenagem mal direcionada, nas três é notória a formação de manchas, e até limo, pelo despejo frequente de água pluvial, provenientes de buzinetes localizados imediatamente acima.

Figura 420 - Buzinote acima da travessa 01

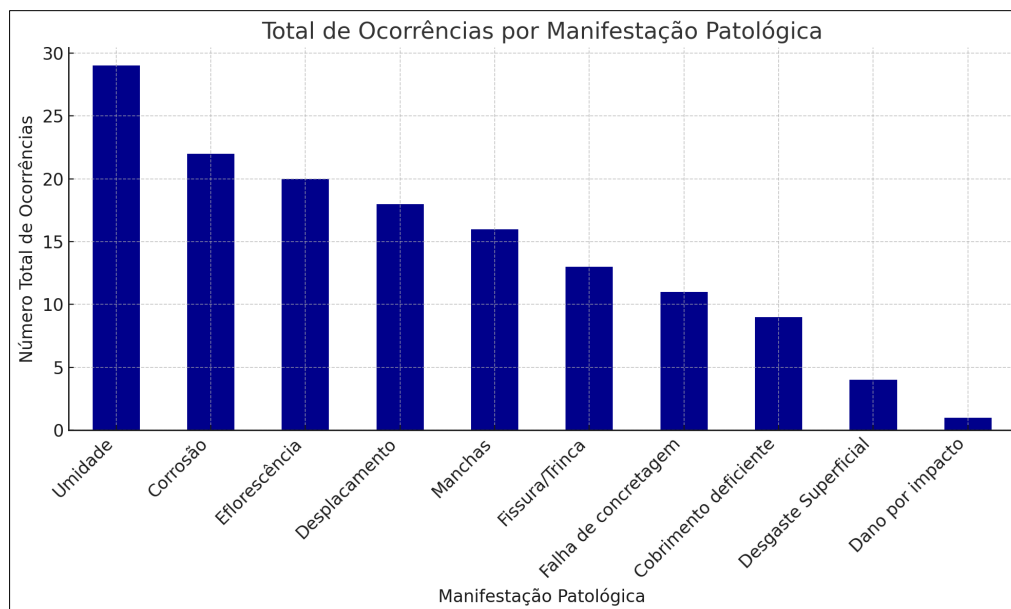
das armaduras internas. Dessa forma, conclui-se que a umidade, além de predominante em frequência, atua como fator desencadeador de grande parte das demais manifestações encontradas nas estruturas inspecionadas.

Figura 431 - Total de ocorrências por Manifestação Patológica

Essa inter-relação também pode se refletir em manifestações menos frequentes: o deslocamento pode estar relacionado à expansão gerada pela corrosão das armaduras, que provoca a ruptura do concreto de cobertura. As manchas, por sua vez, geralmente decorrem da ação prolongada da umidade nas superfícies de concreto, sendo um sinal indireto de falhas de drenagem ou de absorção capilar.
